事故種類	一般事故	発生日時	平成21年7月6日 9時00分		
事故区分	公衆災害	年齢性別	-	職種	-
被災程度(全治)	高速自動車道のアンダーボックスの照明灯配線を切断、漏水防止板の破損。				
事故概要	工事に先立ちバックホウを施工箇所へ運搬中に、高速自動車道のアンダーボックスとバックホウのアームが接触し、入口の照明灯配線を切断、並びに坑内の漏水防止板を破損した。				
事故原因等	<ul style="list-style-type: none"> バックホウを積載した運転手が、バックホウのアームが下がりきっていないことを確認しなかった。 「架空線等上空施設への接触・切断事故防止対策」に基づき、上空施設の事前調査は十分に実施されており、施工時の安全対策や注意事項は作業員に周知されていたが、建設機械運搬時の安全教育が不十分だった。 				
16 改善策等	<ul style="list-style-type: none"> 資材置き場より現場に出る場合は、高さ制限装置(制限高3.8m)を設置し、監視員により高さを確認する。点検結果はチェックリストに記録する。 現場より資材置き場へ戻る場合は、箱尺等で高さ確認し、チェックリストに点検結果を記録する。 荷崩れ対策として、荷締め器にて重機を固定する。 ミーティング、KY活動にて当日使用する建設機械の運搬について、全員で確認する。 建設機械を運搬する場合は重量を確認して運搬車両を選定する。 				
類似工事(他工事)へ活用できる対策等	<ul style="list-style-type: none"> 特記仕様書に記載の調査及び対策の確実な実施と監督員による確認。 建設機械の運搬においては重量を確認し、適切な車両を選定する。 安全教育等による関係者への指導を徹底する。

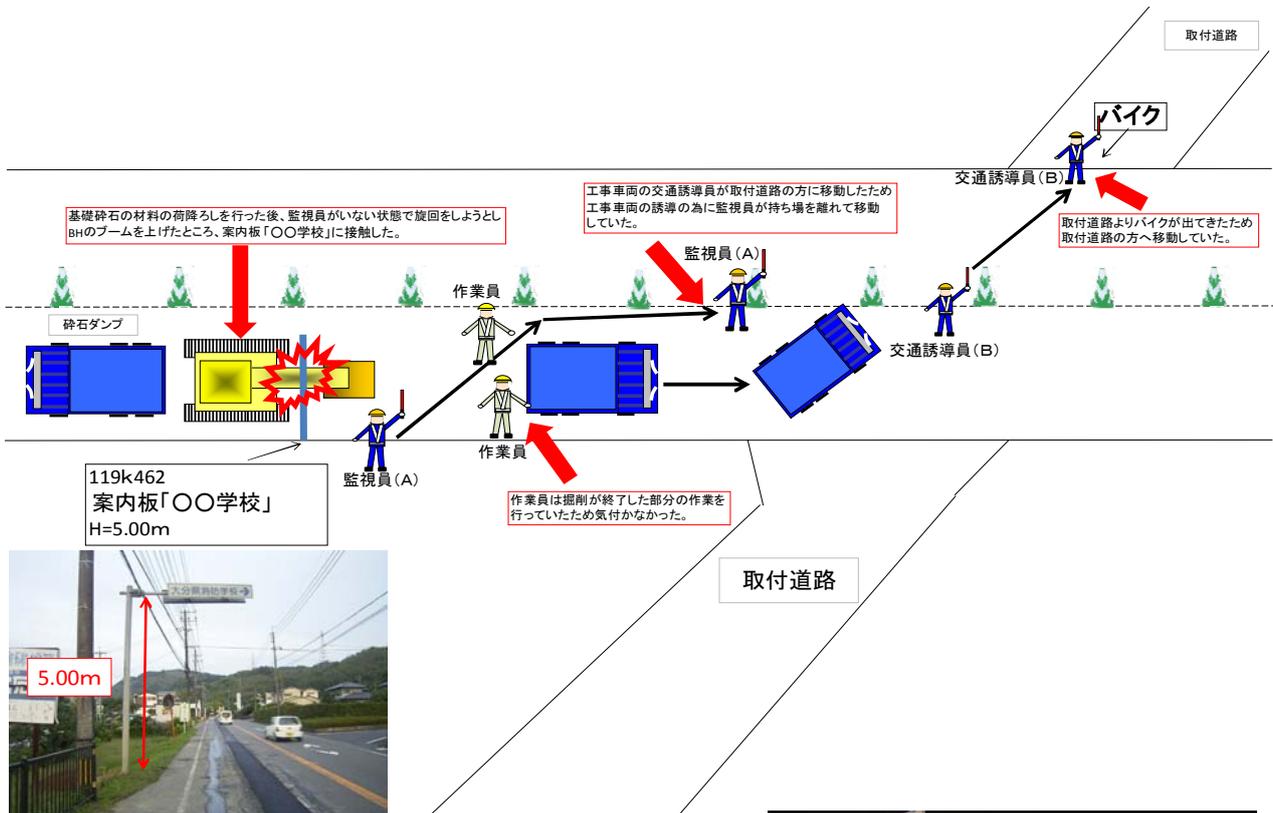
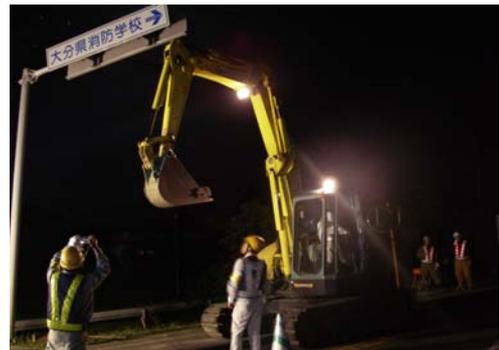
事故状況図

事故種類	一般事故	発生日時	平成21年7月6日 23時50分		
事故区分	公衆災害	年齢性別	-	職種	-
被災程度(全治)	「〇〇学校」の案内標識破損				
事故概要	バックホウ(0.3m ³)が旋回しようとブームを上げた際に、真上にあった案内標識「〇〇学校」に接触し損傷させた。				
事故原因等	<ul style="list-style-type: none"> ・施工計画書に記載していた、架空線切断対策の三角標識、路面表示、注意看板等が未実施であった。 ・道路使用許可申請書に記載してある交通誘導員の配置が不足していた。 ・上空施設の近辺施工で重機の監視員は配置していたが、その監視員が持ち場を離れたため、重機オペレータ単独で作業を行った。 				
17 改善策等	<ul style="list-style-type: none"> ・バックホウ作業は、必ず監視員がいる時に行う。 ・交通誘導員と監視員の作業分担の認識が出来る様、腕章の着用。監視員が持ち場を離れないような人員配置計画を行う。 ・架空線切断対策(三角標識、路面表示、注意看板等)を確実に実施する。 ・取付道路がある箇所においては、別途、交通誘導員を配置するなど、道路使用許可内容を必ず、遵守する。 ・使用するBHは上部高さ制限装置付きの機種に変更する。 ・重機運転手、監視員には支障物に対する内容把握について、毎日のKY活動に加え個別にミーティングを行う。 ・安全コンサルタントによる安全確認を週1回以上行う。 				
類似工事(他工事)へ活用できる対策等	<ul style="list-style-type: none"> ・特記仕様書に記載の調査及び対策の確実な実施と監督員による確認。 ・架空線(その他上空施設含む)切断防止対策のための監視員、及び交通誘導員を適切に配置するとともに、その役割を新規入場者教育及びKY活動等で指導・徹底する。

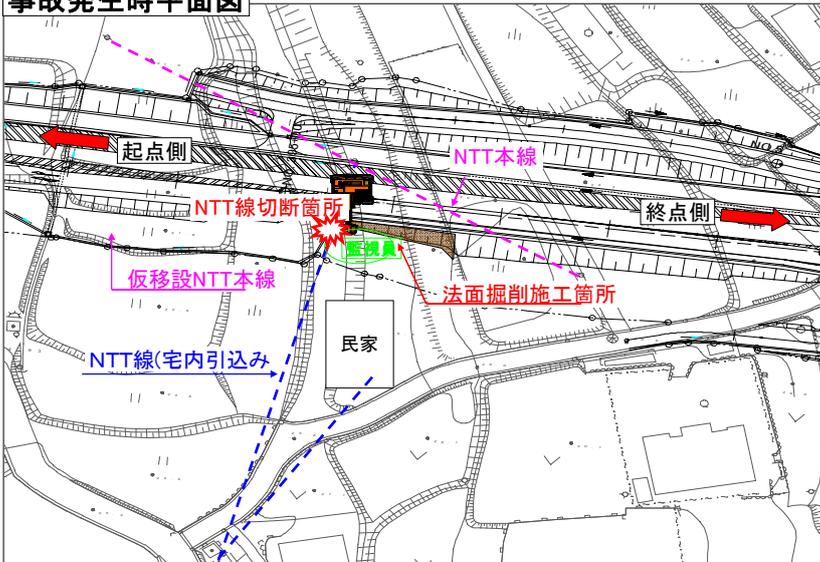
事故発生時平面図

事故種類	一般事故	発生日時	平成21年7月9日 10時08分		
事故区分	公衆災害	年齢性別	-	職種	-
被災程度(全治)	NTT電話回線の宅内引込線の切断、復旧までの所要時間(1時間42分)				
事故概要	本線切土法面整形作業をバックホウ(0.7m3)を使用し、余土を機械側方(90°)に移動する作業中に、バックホウアーム部が架空線に接触し切断した。(工事施工区域内にあるNTT柱から工事施工区域外にあるNTT柱への宅内引込線の中継線)				
事故原因等	<ul style="list-style-type: none"> 翌週に電柱仮移設が決まっていたにもかかわらず、架空線下での作業を行った。 ブーム起伏制限装置が整備されている小型機械を使用せず、大型機械で施工した。 監視員は配置していたが、合図の方法を具体的に指示しておらずオペレーター・監視員の意思疎通が取れていなかった。 監視員がアーム・架空線ではなく、法面整形に気をとられていた。 NTTと立会の結果、宅内引込線に防護管又は、三角フラッグ等の表示は線の強度上設置されないと判断されたので、未対策のまま施工した。 朝礼・KY活動は実施していたが、作業場所での指示確認ができていなかった。 				
改善策等	<ul style="list-style-type: none"> 架空線等施設への接触及び切断事故の発生が予想される箇所は、移設完了まで保安区域を設け注意喚起対策を十分に行う。 架空線管理者と協議し、自社で目印表示を設置する。この場合は、作業員の目に付く位置に表示物を設置する(ビニール紐等軽量物) 朝礼後、作業場所においても、架空線の位置及び合図・方法・手順等を確認する事により、オペレータ及び監視員の架空線への注意力を高め、また、重機正面に昇り旗・注意看板設置及び、バックホウアーム・運転席に注意表示を取付ける。 				
類似工事(他工事)へ活用できる対策等	<ul style="list-style-type: none"> 特記仕様書に記載の調査及び対策の確実な実施と監督員による確認。 架空線(その他上空施設含む)切断防止対策のための監視員を適切に配置するとともに、その役割を新規入場者教育及びKY活動等で指導・徹底する。

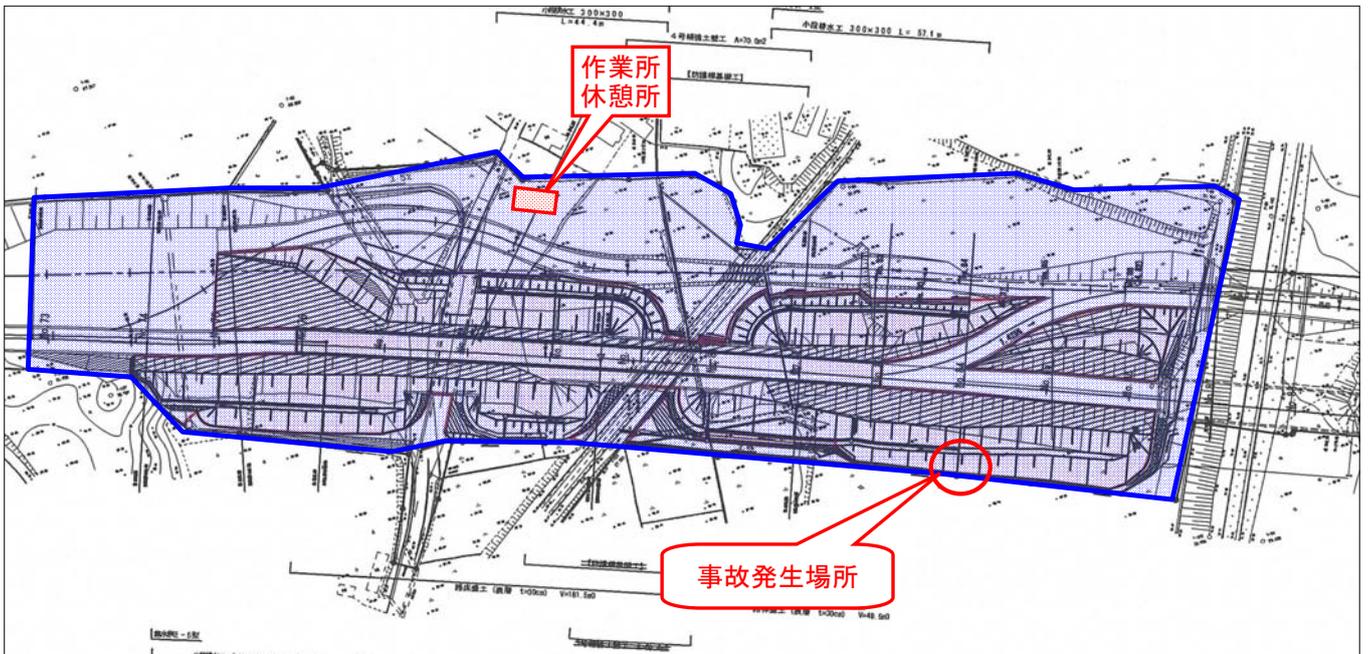
事故状況図

事故種類	労働災害	発生日時	平成21年7月16日 9時05分		
事故区分	労働災害	年齢性別	22歳 男性	職種	普通作業員
被災程度(全治)	右母指末節骨開放骨折(治療に約6週間を要する見込み。創に支障がない範囲であれば作業可)				
事故概要	立入防止策の丸太杭を撤去中、玉掛け作業を行っていた作業員が、クレーン仕様のバックホウ(0.25m ³)オペレーターとの合図の相違により、クレーンを早く操作したため、玉掛け作業を行っていた作業員が、ワイヤーと末丸太杭に挟まれ右親指の爪半分を負傷した。				
19 事故原因等	丸太杭へ玉掛けする作業員と引抜きするバックホウオペレーターとの合図の相違により、クレーンを早く操作したため。				
改善策等	施工計画「木杭の引抜きを行う際は、ワイヤーロープ等で玉掛けを行いワイヤロープが固定できたのを確認した後、玉掛け者は重機の作業半径より離れてから引抜く」の遵守を徹底させる。				
類似工事(他工事)へ活用できる対策等	<ul style="list-style-type: none"> 重機を用いた作業を行う場合は、オペレーター及び作業員等の作業手順及び合図の事前確認を徹底する。 重機オペレーターと作業員だけで合図確認が出来ない場合は、別途監視員を配置し合図を行う。

丸太杭撤去中、ワイヤーに右親指爪先を挟まれ負傷

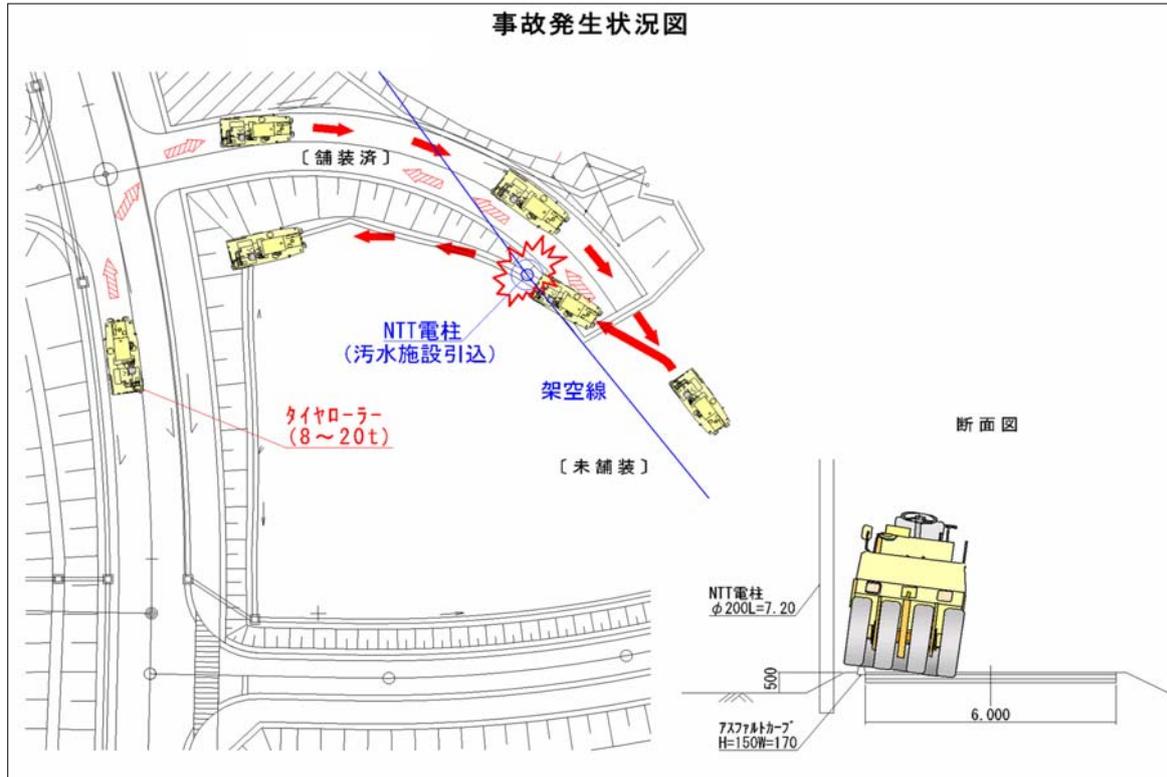
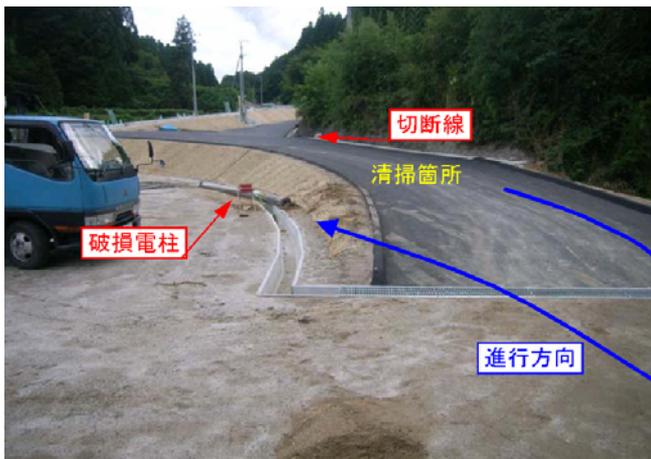
事故状況図

事故種類	一般事故	発生日時	平成21年7月17日 16時46分		
事故区分	公衆災害	年齢性別	-	職種	-
被災程度(全治)	NTT 引込柱破損(下水道施設管理用) 一般者への影響なし				
事故概要	取付道路を清掃するため、タイヤローラーでの散水を行っていたが、散水状態が悪いことに気づいた運転手は、運転席に座ったままの状態でも左後方を確認した。その際、ブレーキから足が離れ機体は後進、アスカフに乗り上げ、車体が傾いたためにあわてた運転手がアクセルとブレーキを踏み間違え急発進し、そのまま高さ0.5m法面を滑落し電柱に激突、押し倒し架空線を切断した。運転手は、動揺し操作が出来ず、その後機体は法面に乗り上げ停車した。				
20 事故原因等	当日は、現場代理人、監理技術者、作業員全員で朝礼及びKYミーティングを実施し、作業内容や安全注意事項の確認を行い、重機作業時における誘導員の配置も指示していたが、タイヤローラー運転手が誘導員を配置することなしに、作業を単独で行ったため、運転操作ミスを起こした。今回の事故は、作業員が指示を守らず、誘導員なしに作業を行ったことが原因であると考えられる。				
改善策等	<ul style="list-style-type: none"> ・指示の意図を十分に理解できているか、再度確認を行う。 ・単独作業は行わず、重機移動時は誘導員なしの移動はしないよう再教育を行う。また、誘導員には周囲に分かりやすいよう腕章等をつける。 ・重機作業中に不良等が発生した場合は、エンジンを停止し確認する。タイヤローラーの給水・散水時は補助作業員を配置し点検を行う。 ・KYミーティングの様式を改良し、作業員へ作業の危険性の度合いを認識させる。 				
類似工事(他工事)へ活用できる対策等	<ul style="list-style-type: none"> ・単独作業は行わせない。 ・建設機械等の誘導員を適切に配置する。また、その役割を新規入場者教育及びKY活動等で指導・徹底する。
