事故種類	労働災害	発生日時	平成21年8月7日 10時15分		
事故区分	労働災害	年齢性別	41歳 男性	職種	とび
被災程度(全治)	右踵骨折(約6週間の加療を要する見込み)				
事故概要	鋼材(H鋼)をポルトレーラー荷台からクレーン作業で荷卸しを行う作業中において、地切りを行った際に鋼材に横揺れが生じ、荷台上にいた作業員が、危険回避の為、荷台より飛び降りた。その際に右足踵を負傷した。				
事故原因等	<ul style="list-style-type: none"> 作業まわりの狭い場所(側)で作業を行っていた為、避難する場所がなかった。 クレーンで吊った際に、吊り荷の揺れ防止対策がとられていなかった。 元請職員は、現場内の他の作業箇所にはいた為、事故現場には不在であった。 				
改善策等	<ul style="list-style-type: none"> 玉掛け作業の地切り確認は、必ず作業まわりが広い側で作業を行う。 合図者とクレーンオペとの合図は、吊り荷の状態から目を離さず確認できるよう無線を使用する。 上記を徹底するため、元請と協力業者と協議し作業手順書を作成し、関係作業員に教育する。 前日の作業打合せで、現場条件等を考慮し、機械及び作業員の位置を図示して、作業指示書にて指示する。 KY活動において、元請職員が必ず同席し、指示内容を確認する。 H鋼両端に、介錯ロープを取付け、吊り荷の揺れ防止を行う。 作業には、必ず元請職員が監視員として配置し、配置できない場合は、作業を行わない。 店社パトを月1回から2回に増やし、再発防止策の実施状況を点検・確認する。 				
類似工事(他工事)へ活用できる対策等	<ul style="list-style-type: none"> 作業手順書は、現場条件を考慮して作成し、元請業者、協力業者、現場作業員の全てに周知させ作業にあたる。 安全教育、KY等において、建設機械や作業員の配置を図示するなどし、分かりやすい作業指示とする。

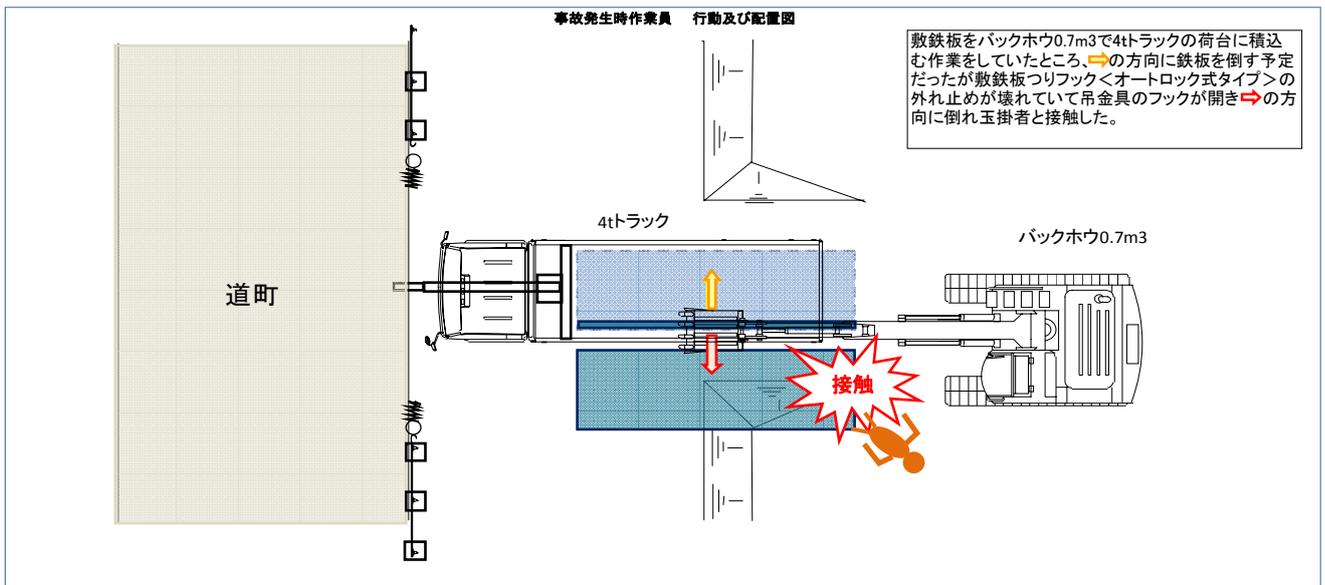
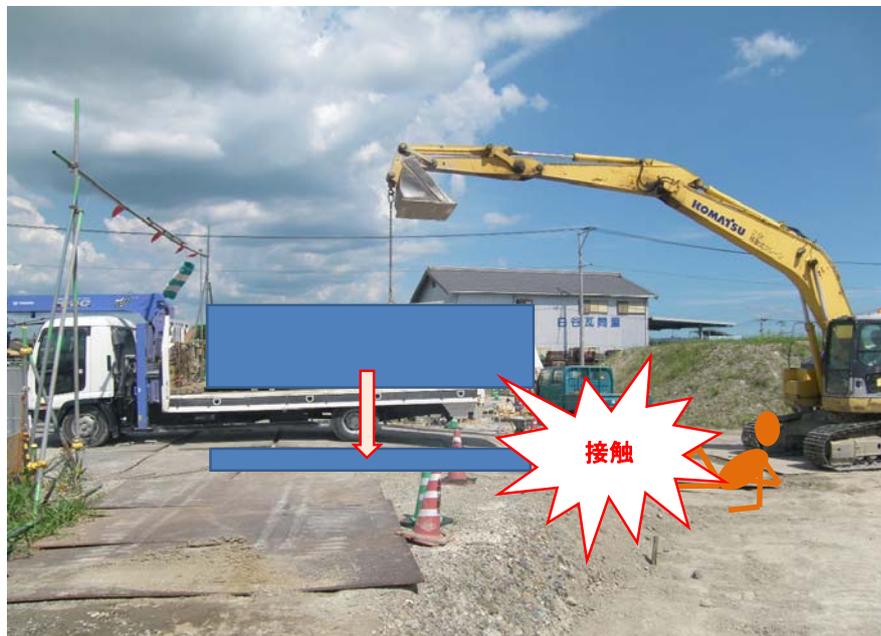
事故状況図

事故種類	労働災害	発生日時	平成21年8月7日 13時18分		
事故区分	労働災害	年齢性別	62歳 男性	職種	普通作業員
被災程度(全治)	左下腿開放骨折、左第2-5指不全断裂、右足関節内外果骨折、第4腰椎破裂骨折、出血性ショック、(約2カ月間の加療)				
事故概要	敷鉄板(1.5m×6.1m、t=22mm)をバックホウ0.7m3(クレーン仕様)で4tトラックの荷台に積込む作業において、荷台にいったん仮置きした際に吊金具のフックが開き(壊れていた)、吊金具が外れて鉄板が倒れ、作業員が負傷した。				
事故原因等	<ul style="list-style-type: none"> ・吊り作業中に吊り荷下に立ち入り作業を行った。 ・使用器具の点検が不十分だった。 ・合図者を配置していなかった。 ・敷き鉄板作業の危険予知活動を行っていなかった。 ・クレーン機能付バックホウの用途外使用を行った。 				
改善策等	<ul style="list-style-type: none"> ・吊り作業において重機使用中に旋回範囲内及び吊り荷下には立ち入らないようにクレーン作業、玉かけ作業の手順書を見直し再教育を実施。 ・吊り金具等の使用器具の点検を徹底する。(点検表の作成) ・吊り作業時には合図者の配置を行う。 ・準備・片付工等に対しても危険予知活動等の安全活動を実施する。 ・クレーン機能付バックホウにアタッチメントを取り付ける場合は取り付けアーム下に使用禁止シールを貼りオペレーターに明示する。 				
類似工事(他工事)へ活用できる対策等	<ul style="list-style-type: none"> ・吊作業では、介錯ロープ・手鉤(てかぎ)を使用し吊荷・重機と作業員の接触を防止する。 ・吊金具等の点検は丁寧に。

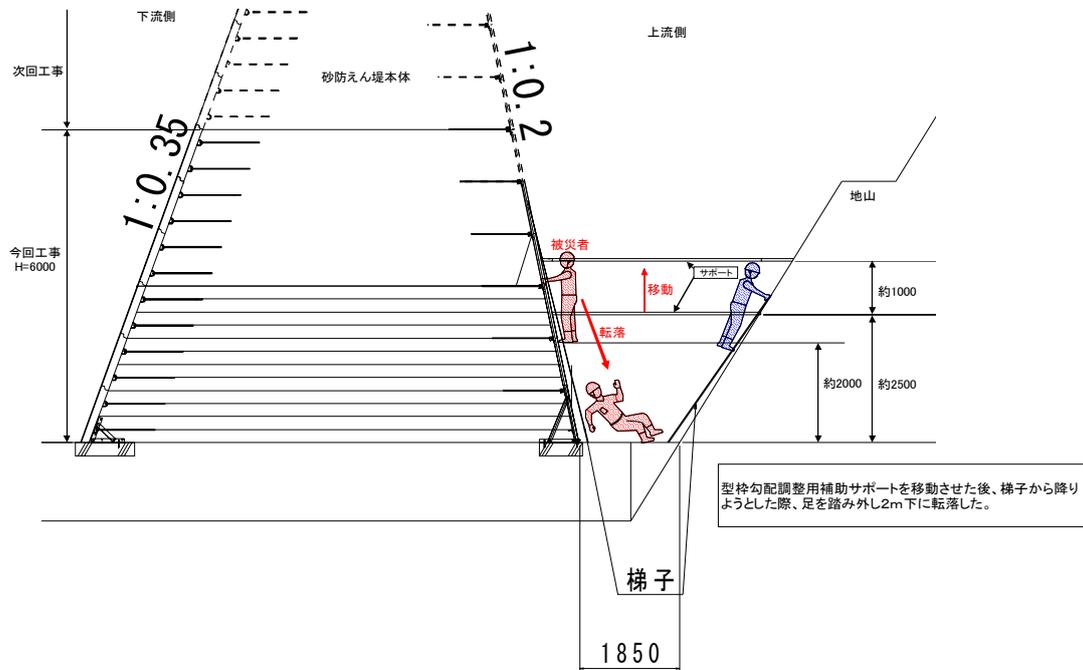
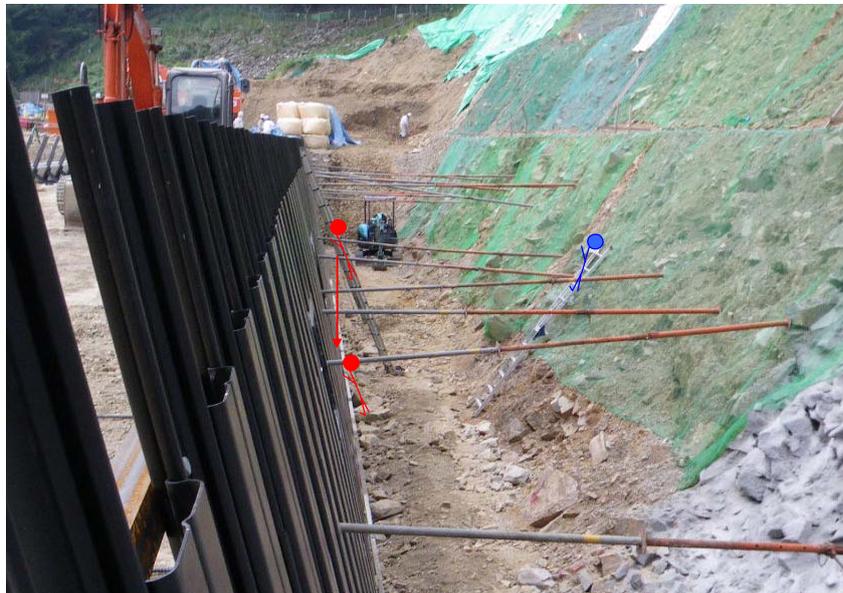
事故状況図

事故種類	労働災害	発生日時	平成21年8月28日 15時08分		
事故区分	労働災害	年齢性別	65歳 男性	職種	普通作業員
被災程度(全治)	頭部裂傷(1週間の加療を要する見込み)、肋骨骨折(約1ヶ月の加療を要する見込み)				
事故概要	梯子を使用して砂防えん堤背面の残存型枠調整用のサポートを約1m上方に移動させた後、降りようとした際、足を踏み外し2m下に転落し、負傷した。				
事故原因等	<ul style="list-style-type: none"> ・補助パイプサポートの作業において、当該作業に係わる安全点検・確認がなされていなかった。 ・施工計画書・施工手順書を作成せず、作業員に周知徹底されていなかった。 				
改善策等	<ul style="list-style-type: none"> ・施工計画書及びそれに基づく施工手順書を作成した場合は、作業員全員に周知徹底する。 ・人員配置は朝の体調・健康状態を確認したうえで従事させることを徹底する。 ・高所作業2m以上は転落・墜落防止対策を行う。 ・KY活動、安全巡視等、安全点検の再徹底及び作業員全員にて安全意識の高揚を図るとともに、各作業に対する安全施設・対策・注意点の再度周知徹底を行う。 				
類似工事(他工事)へ活用できる対策等	・梯子を使用する作業を実施するにあたっては、KY等において教育を徹底する。

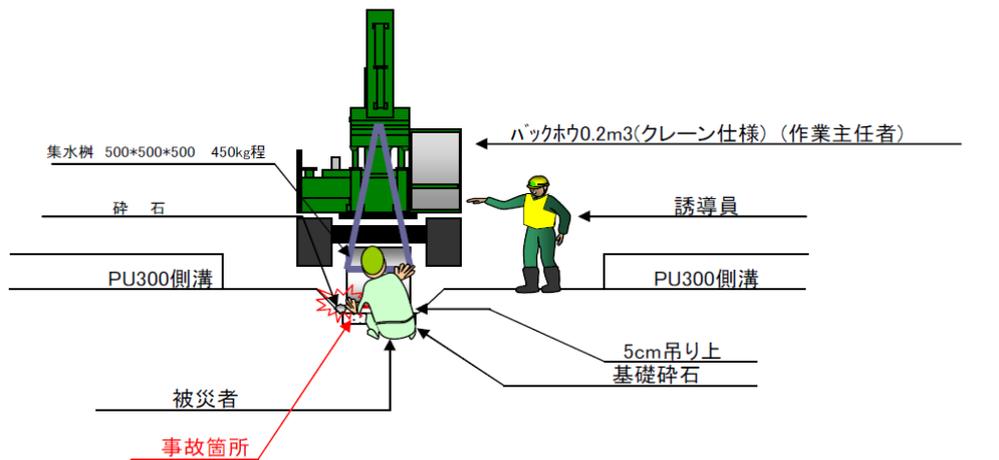
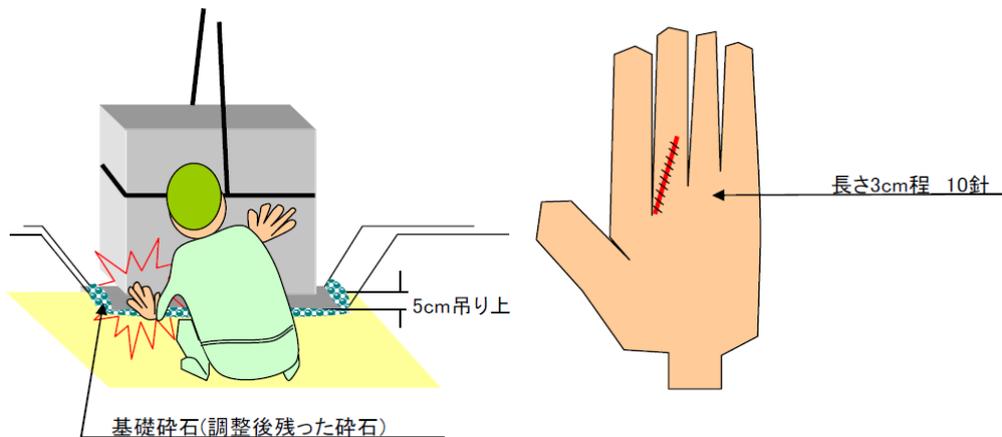
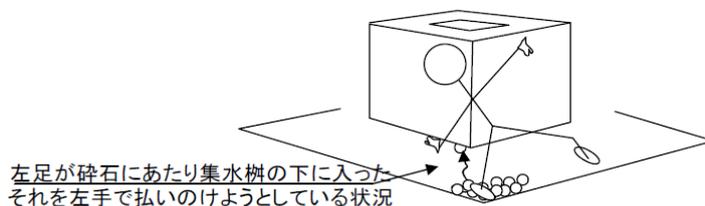
事故状況図

事故種類	労働災害	発生日時	平成21年8月29日 10時30分		
事故区分	労働災害	年齢性別	27歳 男性	職種	普通作業員
被災程度(全治)	左第3指挫創(約10日間の加療を要する見込み)				
事故概要	陸打した集水樹を0.2m3BH(移動式クレーン)にて設置作業を行っていた。基礎材の高さ調整が終わり、つり上げた集水樹を降ろしていた時、被災者が集水樹の位置調整を行うための体の重心移動により足が動き、足下の余った基礎材を集水樹の下に蹴り入れてしまった。このため、あわてて手で払いのけようとして集水樹の下に手を入れた。しかし、挟まれそうになり手を引き抜いたが、手袋をはずしていたため、集水樹の角で裂傷した。				
24 事故原因等	<ul style="list-style-type: none"> ・降下中であった集水樹の下に不用意に手を入れたこと。 ・作業に際し、炎天下のため手が汗ばみ手袋内で滑ることから、防護具である皮手袋を外して作業を行っていたこと。 ・調整のため削った基礎材を足下に寄せたままにしたこと。 				
改善策等	<ul style="list-style-type: none"> ・作業員に安全に対する注意点を周知するため、作業手順書に以下の項目を加筆する。 ・吊荷の下に手を入れることを禁じる。 ・作業に搬出された残材は、作業の支障のない場所に避けておくこと。 ・作業手順書の遵守・徹底のため、作業主任者を招集した災害防止協会を実施。さらに、朝礼・KYミーティング・新規入場者教育においても教育指導を行う。 ・日々の安全巡視(3回/1日→4回/1日)、社内安全パトロール(月1回→月2回)の頻度を増やす。 				
類似工事(他工事)へ活用できる対策等	<ul style="list-style-type: none"> ・臨時の安全協議会を開催し、類似工事における再発防止に向けた注意喚起を行った。 ・主任監督員を通じて事故事例を情報提供し、再発防止の指導徹底を行った。
