事故種類	労働災害	発生日時	平成21年9月4日 11時15分		
事故区分	労働災害	年齢性別	21歳 男性	職種	林業
被災程度(全治)	死亡(脳挫傷)				
事故概要	盛土工事の支障となる立木(杉:直径58cm 長さ27.4m)の伐採作業中に、伐採した木が急斜面中腹で枝まくりを行っていた作業員の頭部に当り、作業員は法尻まで落ちた。				
事故原因等	<ul style="list-style-type: none"> ・伐採責任者は、伐採前に立木の倒れ方向、立木の規模による危険作業範囲を作業員に周知し、伐倒前に作業員が立入禁止内に立入っていないか確認する義務を怠った。 ・伐採者は、立入禁止内に作業員が立入っていないかを確認後、伐採作業に取り掛かる義務を怠った。 ・伐採者は、伐採責任者の指示を受け、伐倒前に笛で周囲の作業員に倒れる旨を周知する義務を怠った。 ・伐採者が笛を不携帯だったため、伐採責任者が伐採者に伐倒の指示を手で合図した。 ・被災者は、危険作業範囲内にもかかわらず、廃材の人力収集を行った。 				
改善策等	<ul style="list-style-type: none"> ・安全訓練、朝礼・KY活動において、伐倒危険範囲中への作業員の立ち入り禁止の指導を徹底する。 ・作業前ミーティング時に各自の笛があるかどうかを確認する。 ・当日の作業内容が変更する場合は、再ミーティングを行い変更の旨を全員に周知する。 ・伐倒作業時は、伐倒危険範囲外に見張員を配置し、安全確認を行い伐倒の合図を笛及び旗で行う。 ・作業前に、伐倒危険範囲は、赤旗を立て作業員の立ち入りを禁止する。 				
類似工事(他工事)へ活用できる対策等	<ul style="list-style-type: none"> ・作業計画に記載されていない方法での作業は行わない。 (例: 笛がなかったため、手で合図した等) ・作業前に、伐倒危険範囲は、赤旗を立てるなどして作業員の立ち入りを禁止する。

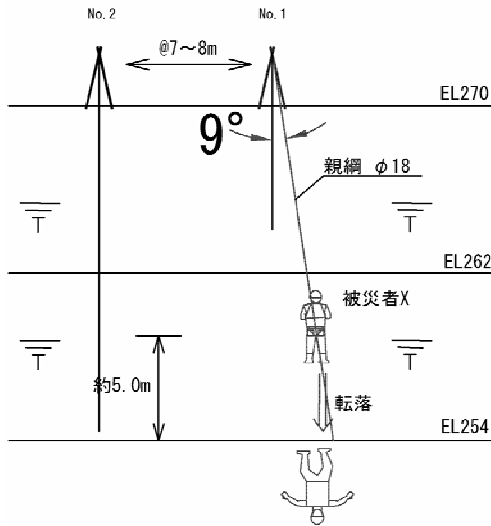
正面図

事故種類	労働災害	発生日時	平成21年9月7日 13時58分		
事故区分	労働災害	年齢性別	33歳 男性	職種	法面工
被災程度(全治)	左膝関節脱臼骨折				
事故概要	原石山(上流側EL262m~254m)において、モルタル吹付を行う事前処理として、エアー吹付による法面清掃を行っていた。作業員が法尻から法肩へ向けて親綱点検実施後、施工を開始し、上部から下部へ移動し、右側に体を振った時、アンカーが抜け高さ5mから墜落し左足を負傷(左膝関節脱臼骨折)したものである。				
26 事故原因等	<ul style="list-style-type: none"> 作業前の安全点検において、親綱の引張確認を下部の一人で行っており、アンカー部の状況確認ができていなかった。 アンカー支柱とアンカーが近接していることにより想定より上向きの力が加わった可能性がある。 現場状況に応じたアンカーの根入れ長等の配慮がなされておらず、アンカーの抵抗力が不足していたものと推測される。 				
改善策等	<ul style="list-style-type: none"> 親綱の作業前引張確認は、下部者とアンカー部の状況確認者の2人で実施する。 小段幅3.5m未満の場合は、1段上の小段にアンカーを設置する。 アンカー設置については、アンカー付着力を確認するための引抜試験を行い、アンカー長を決定する。 地山確認後、膨張セメント系接着剤を注入後、アンカー筋(D22)を打ち込み固定する。 親綱設置の作業手順書に設置箇所の条件確認方法等を明記する。 				
類似工事(他工事)へ活用できる対策等	親綱設置の作業手順書に設置箇所の条件確認方法等を明記する。

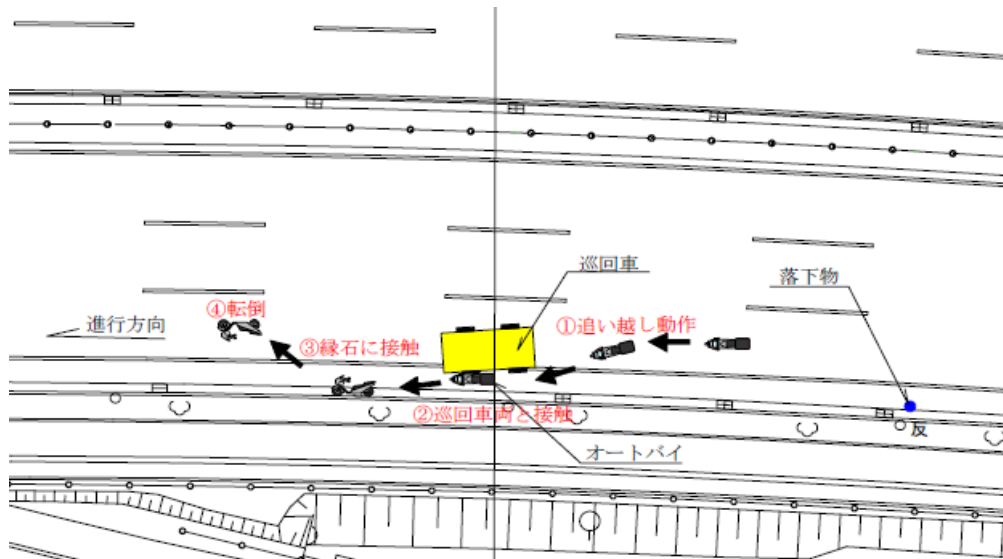
事故状況図

事故種類	交通事故	発生日時	平成21年9月8日 13時45分		
事故区分	公衆災害	年齢性別	64歳 男性	職種	第三者
被災程度(全治)	右鎖骨骨折、右第六第七肋骨骨折、右肘挫傷(約2ヶ月間の加療を要する見込み)				
事故概要	道路巡回中、落下物を回収するため、路肩に車を停車させようと左に寄った際、後方左側より迫ってきたスクーター(250cc)と接触し、転倒したもの。				
事故原因等	<ul style="list-style-type: none"> ・巡回運行員の後方及び左側方の安全確認不足。及び、スクーターが左側より追いつきをかけたと思われることによる。 ・停車する際に、方向指示器でなく、ハザードランプを点灯させ左側に寄ったため。 				
改善策等	<ul style="list-style-type: none"> ・停車時における後方及び側方確認を含めた、運転時による安全確認の再徹底。 ・前方に落下物等の目標物を発見した場合、停止方向の方向指示器を作動、後方及び側方の安全確認(ミラーのみでなく目視にても実施)後、減速をして停止した後ハザードランプを作動する事とする。 ・バックミラーもしくはサイドミラーについて、助手席(巡回員)も確認できるよう改良を行う。 ・安全確認時は、目視のみでなく声を出して行う。 ・安全確認は、巡回運行員のみでなく巡回員も共同して行う。 ・全ての車輛について、安全運転を再徹底する。 				
類似工事(他工事)へ活用できる対策等	<ul style="list-style-type: none"> ・停車時における後方及び側方確認を含めた、運転時による安全確認の再徹底。 ・前方に落下物等の目標物を発見した場合、停止方向の方向指示器を作動、後方及び側方の安全確認(ミラーのみでなく目視にても実施)後、減速をして停止した後ハザードランプを作動する。

道路巡回中、落下物回収のためハザードランプを点灯(巡回時は常時回転灯点灯、車両後部にはLED電光掲示板にて道路巡回中・急停車注意を交互表示)し、巡回車を路肩に寄せようとしたところ、後方からきたスクーターのハンドル部分が巡回車の左前方に接触し、その後縁石に接触し、第1車線中央部付近で転倒した。

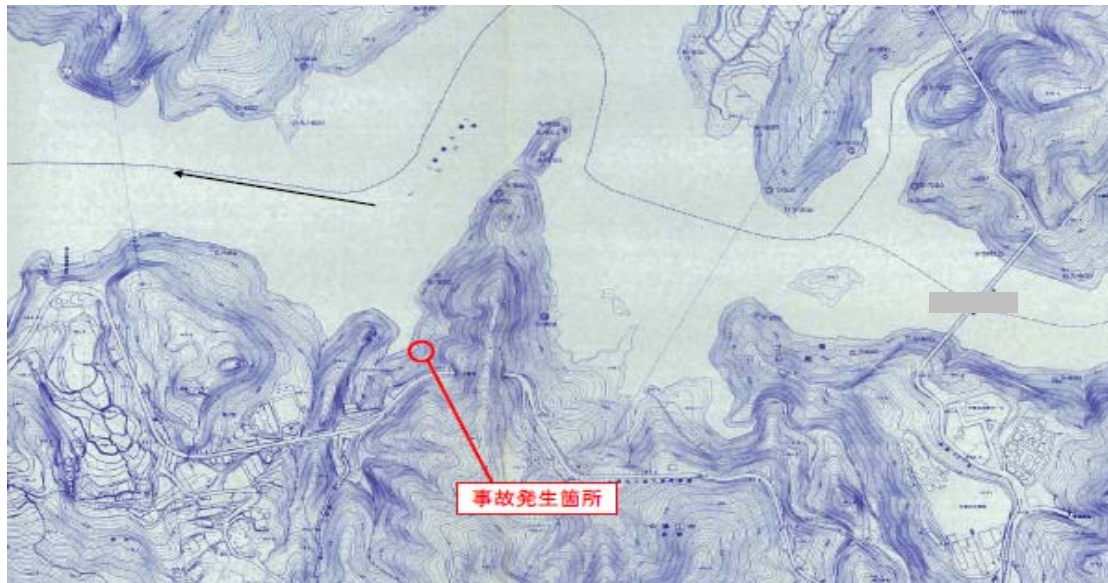
事故状況図

事故種類	労働災害	発生日時	平成21年9月8日 15時20分		
事故区分	労働災害	年齢性別	52歳 男性	職種	伐採作業員
被災程度(全治)	左足脛部損傷 (約10日間の加療を要す)				
事故概要	樹林帯区域において、年輪調査のためチェーンソーによる立木伐木の作業中、キックバックしたチェーンソーが左足脛部に接触し損傷した。事故発生時、防護服は着用していたが、膝を曲げた状態での作業であったため防護服とのあいだに隙間ができ、その隙間にチェーンソーが跳ね返ってきて負傷。				
28 事故原因等	・伐採木の選定及び伐採作業の位置取りが不適切であった。				
改善策等	・選木等にあたっては、作業前のミーティング・安全点検において安全な体制で伐採できる木を選定することを確認する。 また、現場においても実行する。 ・伐採の方法や体制、防護服の装着状況をチェックする体制を構築する。				
類似工事(他工事)へ活用できる対策等	・伐採の方法や体制、防護服の装着状況をチェックする体制を構築する。
