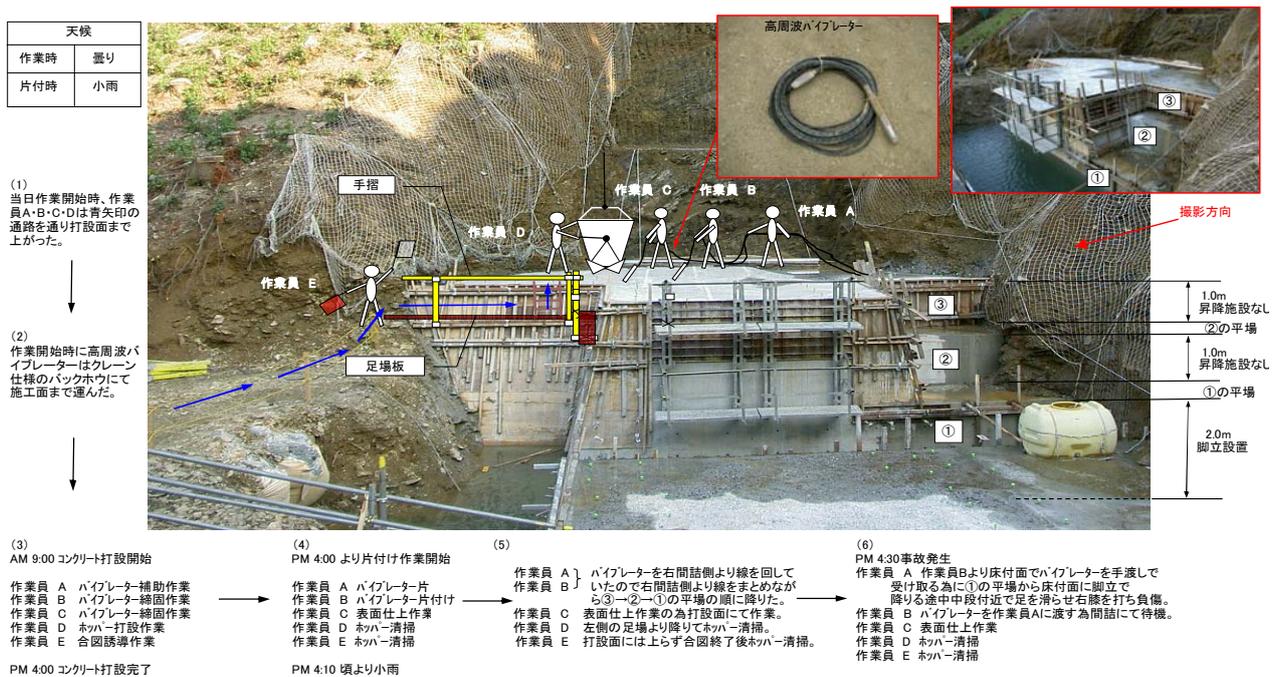
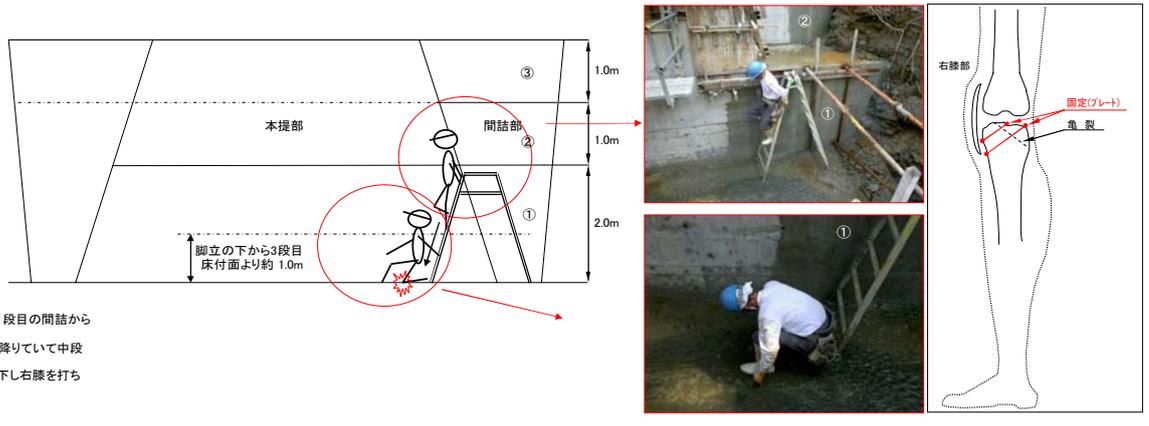
事故状況図

事故種類	労働災害	発生日時	平成21年10月1日 16時30分		
事故区分	労働災害	年齢性別	57歳 男性	職種	一般土工
被災程度(全治)	軽傷(約2ヶ月間の加療を要する見込み)				
事故概要	堰堤本体のコンクリート打設作業が終わり、ハイレータを受け取るため脚立を利用して床付け面に降りようとしていたとき、下から3段目付近で足を滑らせて、床付け面で右膝を打ち負傷した。				
29 事故原因等	<ul style="list-style-type: none"> 昇降手段として脚立の使用が現場に適していなかった。 脚立を降りるときに、脚立に背を向けて降りた。 降雨により足下が滑りやすくなっていたにもかかわらず、足下の確認を怠って脚立を降りた。 				
改善策等	<ul style="list-style-type: none"> 脚立を撤去し、手摺り付き昇降階段を設置する。 安全教育訓練時に、予想される災害についての対策を現地にて確認、徹底する。 日々の安全巡視回数を2回に増やし、店社パトロールの点検者人数を増員してパトロールする。 				
類似工事(他工事)へ活用できる対策等	<ul style="list-style-type: none"> 作業用通路の確保。 施工現場条件に適した昇降設備の設置。

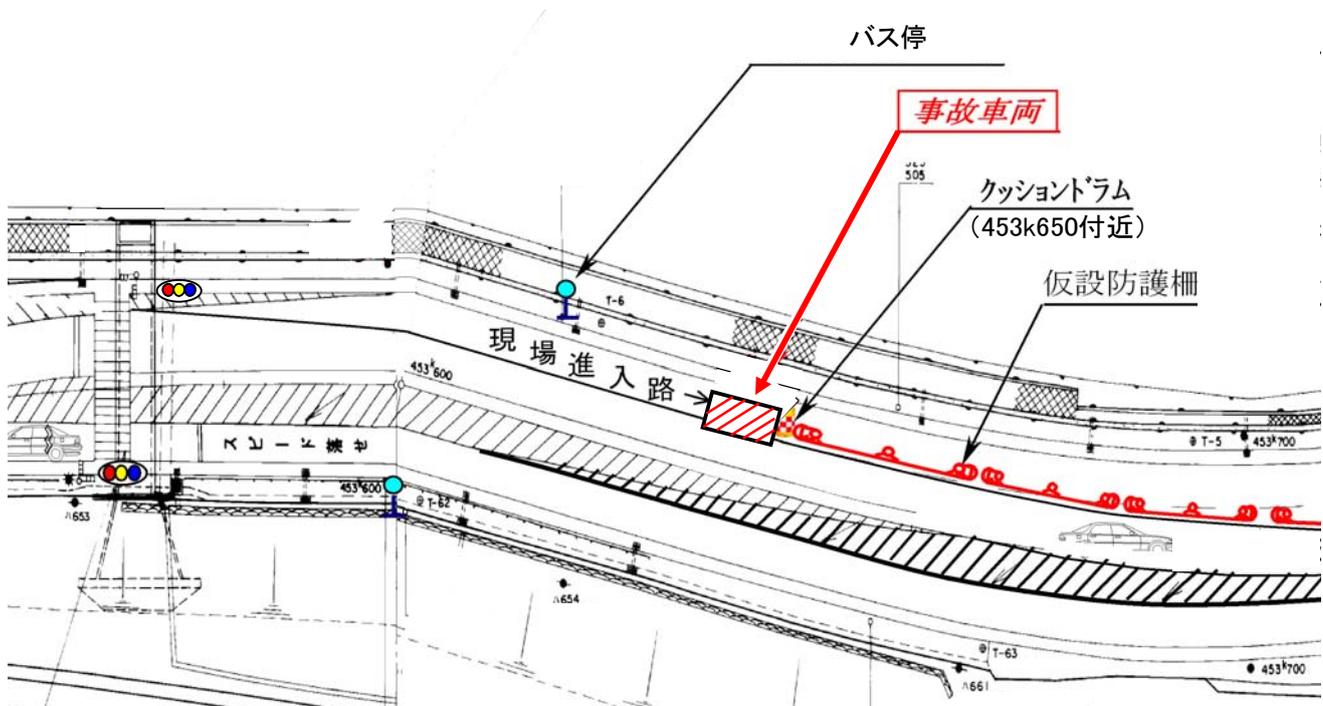
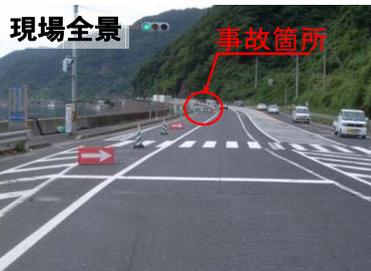
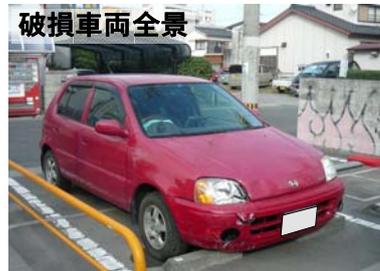
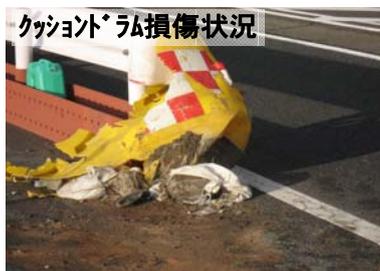
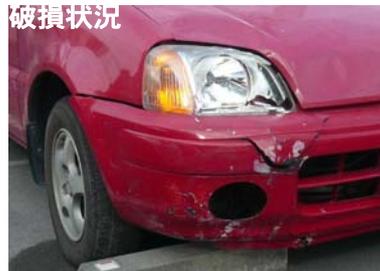
事故状況図

事故種類	交通事故	発生日時	平成21年10月8日 0時40分		
事故区分	公衆災害	年齢性別	48歳 男性	職種	第三者
被災程度(全治)	頭部挫傷、胸部打撲、両膝打撲(約1週間の加療を要する見込み)				
事故概要	走行中の一般車両(普通乗用車)が工事現場出入口に設置していたクッションドラム及び仮設防護柵に接触し運転手が負傷した。				
30 事故原因等	<ul style="list-style-type: none"> ・非常に強い台風18号が接近することを受け、台風時の第三者被害を考慮し、必要最低限の安全施設を残して看板等の撤去を行った。 ・一般車両の工事区域への進入防止のための施設が設置されていなかった。 				
改善策等	<ul style="list-style-type: none"> ・台風、強風時において、平常時の安全施設を撤去・縮小する場合は、代替措置として工事区域への侵入防止のため誘導矢印付きクッションドラムを複数設置するなどの対応を行う。 				
類似工事(他工事)へ活用できる対策等	<ul style="list-style-type: none"> ・非常時においても利用者の安全を確保するための施設の設置。

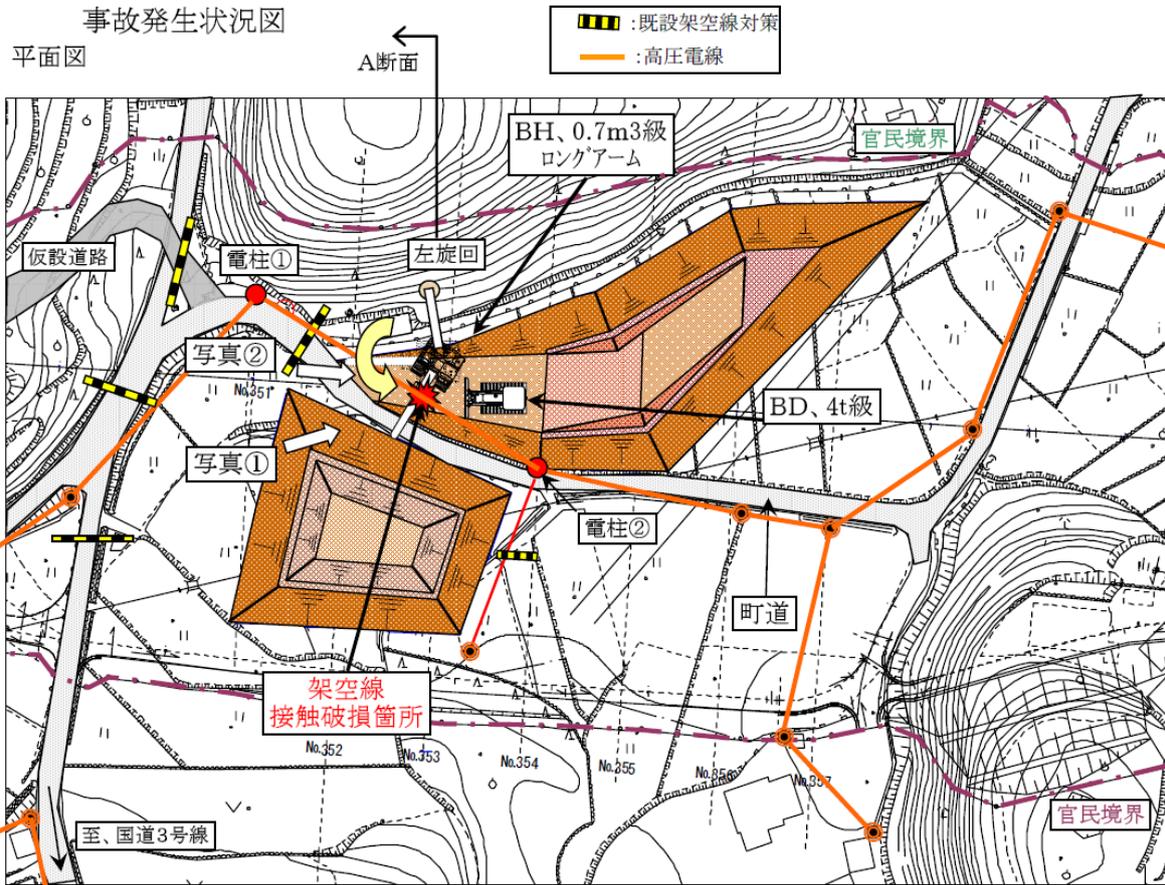
事故状況図

事故種類	一般事故	発生日時	平成21年10月8日	15時54分	
事故区分	公衆災害	年齢性別	-	職種	-
被災程度(全治)	九電の送電線切断 停電時間:最大2分間(2557戸)				
事故概要	BH0.7m3級(ロングアーム)の本作業が終わり片付け作業のためアームをたたんだ後、旋回時に架空線(6,600V)に接触切断した。				
事故原因等	<ol style="list-style-type: none"> 1. 事前の架空線調査不足(H=6.5m以下(タンク)荷下ろし時H=6.2m)と工事進捗による現場の変化への対策、及び九州電力との現場立会を行っていなかった。 2. 架空線の保護カバー及び、当該地点に架空線の注意喚起看板等の表示がされていなかった。 3. 施工計画に架空線等上空施設への接触・切断事故防止対策及び建設機械記載(ロングブームバックホウの追加)が不足していた。 4. オペレーターは架空線を認識していたが、旋回軌道上のブルトーザに気を取られ架空線に接触した。KY活動では注意喚起を行っていたが、実作業に生かされていなかった。 				
改善策等	<ol style="list-style-type: none"> 1. 工事影響範囲内の全ての架空線配置を工事現場の変化も考慮にいれて再度調査し、架空線配置平面図を作成する。 2. 建設機械の影響範囲すべてに防護カバーを設置。注意喚起看板を要所に増設。 3. 使用予定の建設機械での接触・切断の可能性を検討し、その対応方法及び点検・教育の実施方法まで周知する。 4. 重機の稼働時には、誘導員を配置する。指差呼称を実施し、安全性を確認する。また、KY活動のマナー化防止のため、リーダーを当番制にし、安全意識の向上を図る。作業休憩後の開始時に互いに「架空線!」と声をかけあう。 				
類似工事(他工事)へ活用できる対策等	<ul style="list-style-type: none"> ・移設が必要な電柱については、工事着手前に移設を行う。 ・盛り土などにより現場状況が変化していく場合には、工事の進捗により現場確認を行いつつ、状況に応じた適切な対策を実施する。

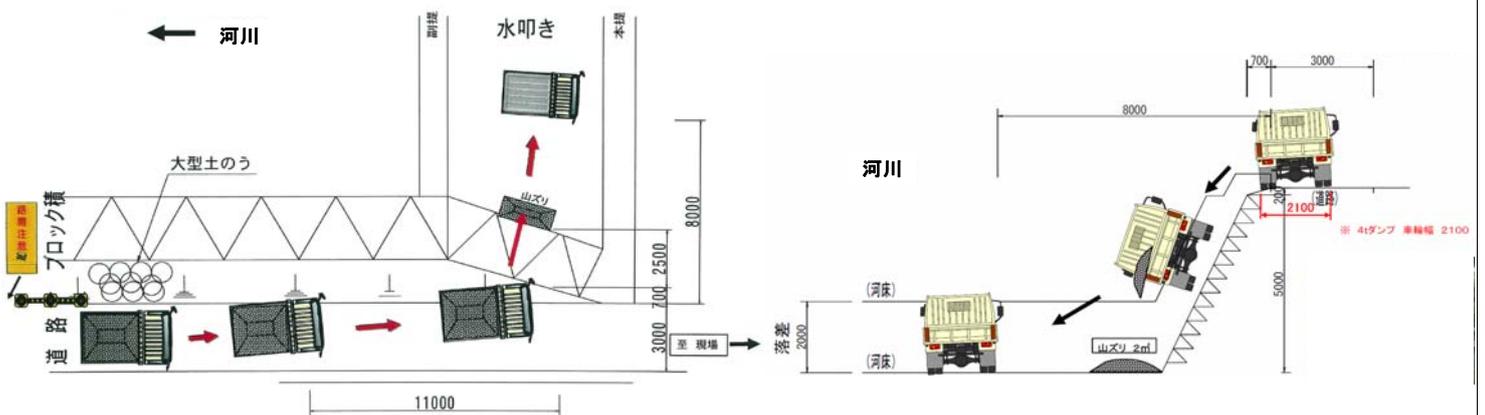
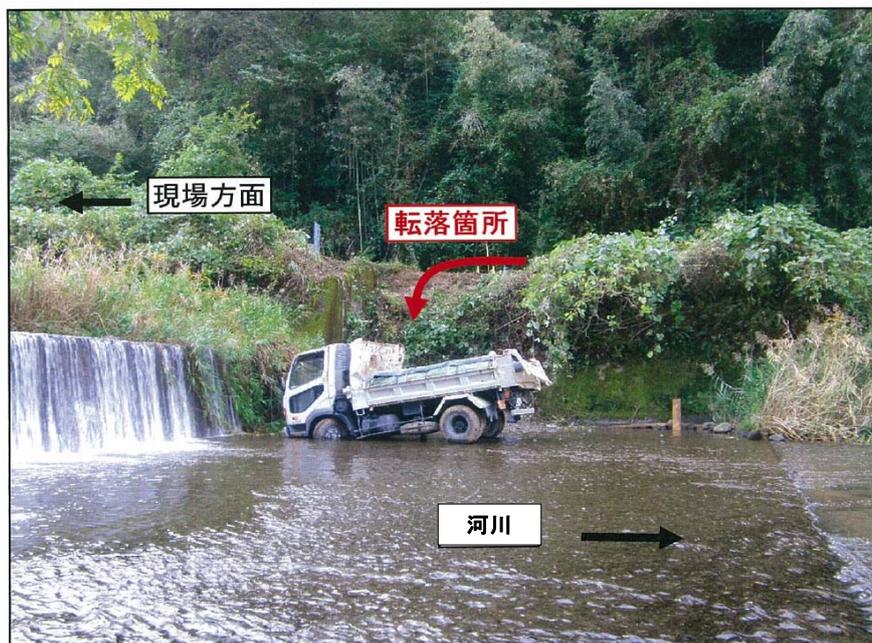
事故状況図

事故種類	交通事故	発生日時	平成21年10月9日 15時35分		
事故区分	労働災害	年齢性別	34歳 男性	職種	ダンプトラック運転手
被災程度(全治)	全治3ヶ月(入院期間2~3ヶ月の見込み)				
事故概要	仮設道路に使用する山ズリを4tトラックで河川管理用通路を使用して搬入していたところ、工事起点より約100m手前で道路より脱輪し5m下の河川に転落した。				
32 事故原因等	<ul style="list-style-type: none"> ・考え事による漫然運転により路肩に寄りすぎてしまった。 ・幅員が3m未満の箇所については、路肩注意等の看板設置、杭・ロープ等による表示は行っていたが、3m以上ある箇所については明示がなされていなかった。 				
改善策等	<p>危険が予測される箇所では下記の対応を行う。</p> <ul style="list-style-type: none"> ・注意看板(路肩注意・徐行・最徐行・×わき見・×携帯)、路肩表示のロープ等を増やし、更なる注意喚起を促す。 ・工専用道路を拡幅できる箇所については、敷砂利、生コンの打設を行う。段差、わだちについても同様に行う。 				
類似工事(他工事)へ活用できる対策等	<ul style="list-style-type: none"> ・安全運転に関する教育の徹底。

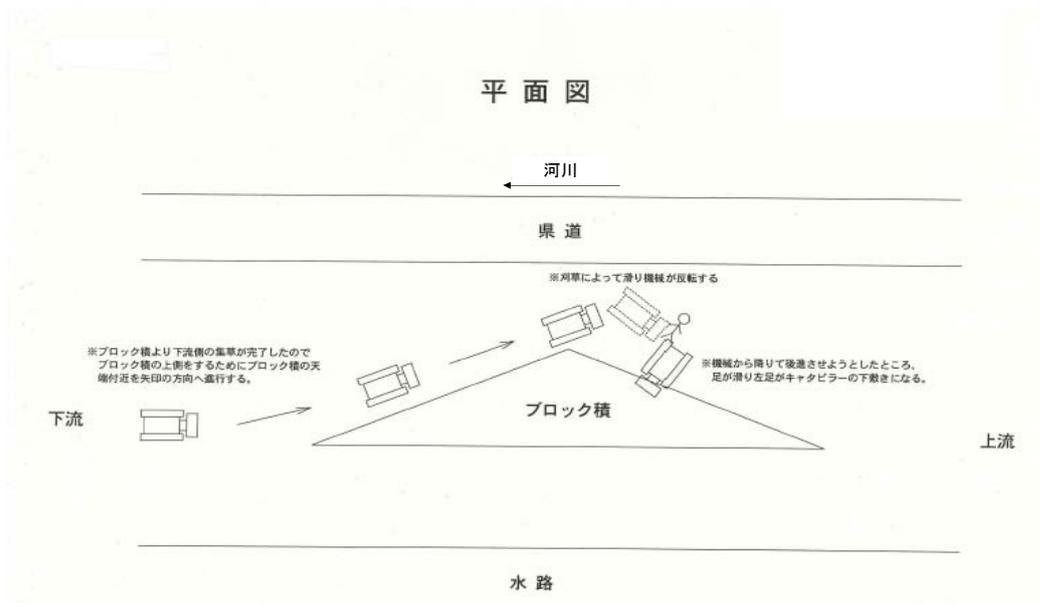
事故状況図

事故種類	労働災害	発生日時	平成21年10月21日 11時20分		
事故区分	労働災害	年齢性別	50歳 男性	職種	除草機オペレーター
被災程度(全治)	股関節脱臼 (全治28日)				
事故概要	ハンドガイドによりブロック積みの上を集草作業を行おうと機械を移動させていた所、法面で滑り反転し、集草機のアタッチメントがブロック積みを越えて停止した。このままでは、集草機がブロックから落下する恐れがあるので機械から降りて徐々に後進させようとしたところ、オペレーターの左足が刈り草で滑り左足が集草機の右側のキャタピラーの下敷きになった。				
33 事故原因等	<ul style="list-style-type: none"> ・作業指示書を無視して、構造物付近を集草機で集草作業を行った。 ・ブロック積みを危険箇所と認識していたにもかかわらず、集草機の運転を行おうとした。 ・刈り草の上を走行させたため、集草機が滑った。 ・一人で作業を行ったため、集草機が転落しそうな時に、現場代理人もしくは作業員に助けを求めることが出来なかった。 				
改善策等	<ul style="list-style-type: none"> ・当日の作業終了後新たに危険箇所を発見した場合、危険箇所位置図を見直す。 ・当日の作業前に現場代理人及び作業員が施工範囲の危険箇所を危険箇所位置図により現地にて確認する。危険箇所には目印としてポールを上下流に設置する。 ・作業は1人で行わないような体制をとる。 				
類似工事(他工事)へ活用できる対策等	河川部にて検討中(注意喚起文書を出す予定)

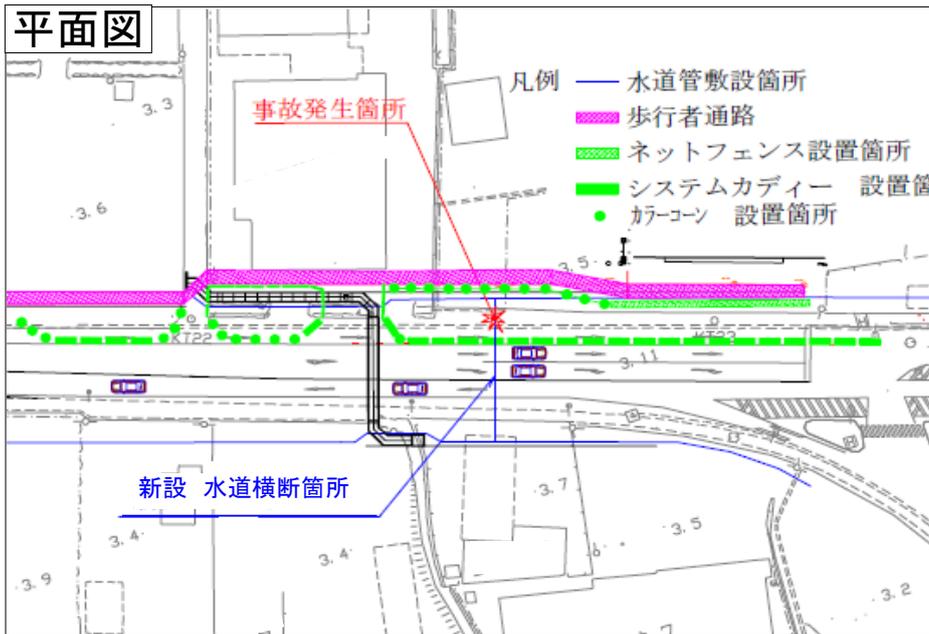
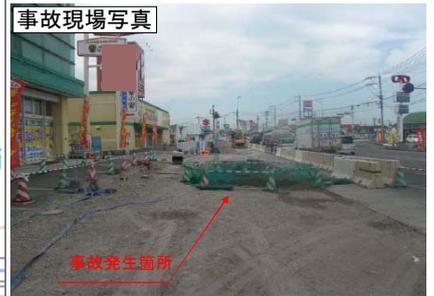
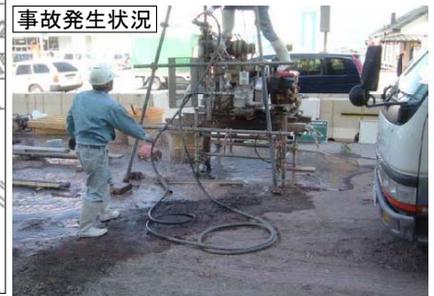
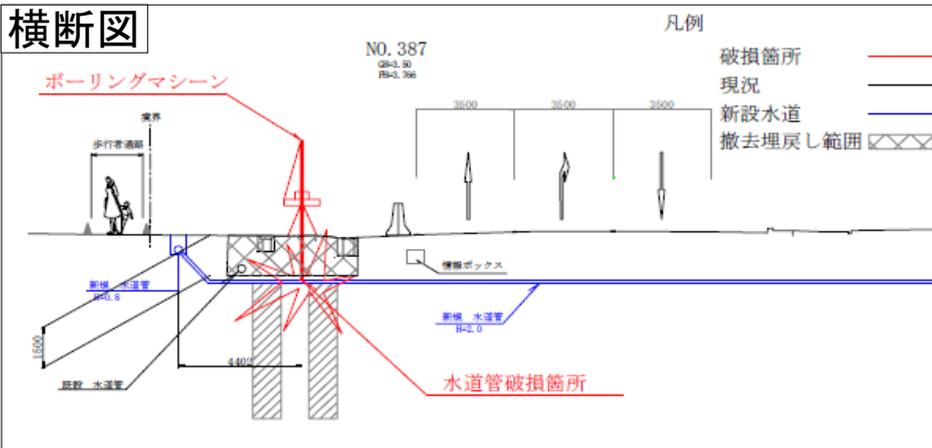
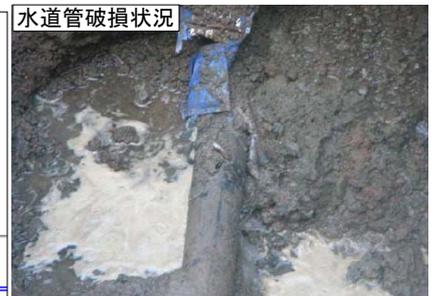
事故状況図

事故種類	一般事故	発生日時	平成21年10月23日 11時10分		
事故区分	公衆災害	年齢性別	-	職種	-
被災程度(全治)	水道管破損(断水による一般世帯への被害なし)				
事故概要	地盤改良工事(深層混合処理)を行うための事前調査(試料採取ボーリング)の際、地下約2mに位置するφ100の水道管を破損した。一般世帯への水の供給は国道縦断方向に設置している幹線管が主であり、今回破損した国道横断管(断水時に迂回させる役割の管)であったことから、断水による一般世帯への被害はなかった。				
事故原因等	<p>地下埋設物件の事故防止に関する特記仕様書に基づき、既設埋設管については全て埋設管調書を作成し適切に対応していたが、現道拡幅工事の進捗にあわせて工事に支障がない位置に移設(本設)した新しい水道管(今回破損した管)については、その対応がなされていなかった。</p> <ul style="list-style-type: none"> ・新しい水道管の埋設位置が分かる資料を整理していなかった。 ・下請会社に地下埋設物件がある事を作業指示時に伝えていなかった。 				
改善策等	<ol style="list-style-type: none"> ①新設水道管も含めた、埋設物危険箇所マップを作成し、現場事務所・安全掲示板作業箇所に掲示し、全作業員まで地下埋設に対する危険箇所の周知を行う。 ②現場では、今後工事を行う区間で、工事に支障がない埋設物件についてもマーキングを行う。 ③現地作業員(元請・下請)に対する再教育の徹底。 ④地下埋設物チェックシートを作成し、作業を行う。 ⑤安全担当者を現地に常駐(増員)させ巡視する。 				
類似工事(他工事)へ活用できる対策等	<ul style="list-style-type: none"> ・特記仕様書記載内容の徹底。 ・危険箇所の周知など、教育の徹底。

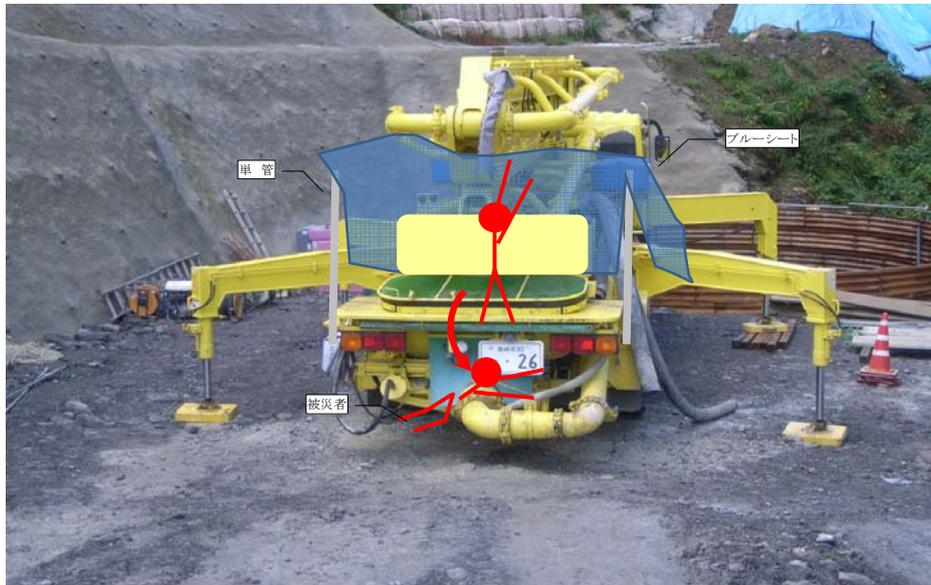
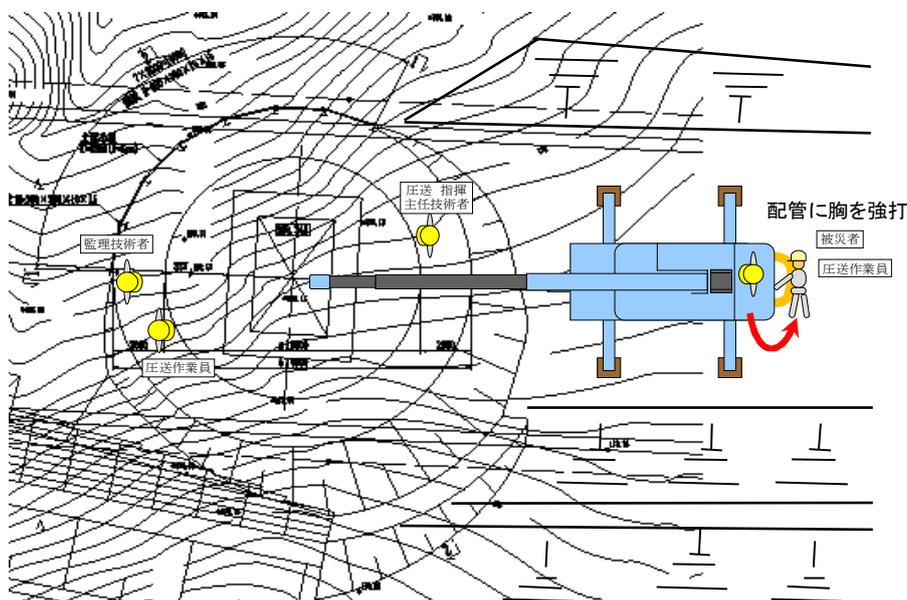
事故状況図

事故種類	労働災害	発生日時	平成21年10月26日 10時30分		
事故区分	労働災害	年齢性別	58歳 男性	職種	コンクリート圧送工
被災程度(全治)	約28日間の加療を要する見込み				
事故概要	生コン打設中に雨が降り出したので、工場を出たコンクリートを打設するためにポンプ車ホッパー部と生コン車シュート部にブルーシートでカバーを掛けようとしたところ、ホッパー部ステージから足を滑らせ転落。転落した際、コンクリート圧送配管に胸を強打し被災。				
事故原因等	<ul style="list-style-type: none"> ・ホッパー部ステージの狭い箇所での作業を行った。 ・雨が降った事でホッパー部ステージ上が滑りやすい状態であった。 ・雨天時の養生設備がなかった。 				
改善策等	<ul style="list-style-type: none"> ・作業は必ず2名以上で行い、ホッパー部両サイドステージの広い箇所で行う。 ・ホッパー部の狭い箇所は作業禁止とする。 ・雨が降った場合は滑り止め(麻布等)を敷く。 ・雨天が考えられる場合は、生コン車を1台にして養生として組立 TENT を設置する。 				
類似工事(他工事)へ活用できる対策等	<ul style="list-style-type: none"> ・作業は必ず2名以上で行い、ホッパー部両サイドステージの広い箇所で行う。 ・ホッパー部の狭い箇所は作業禁止とする。 ・雨が降った場合は滑り止め(麻布等)を敷く。
