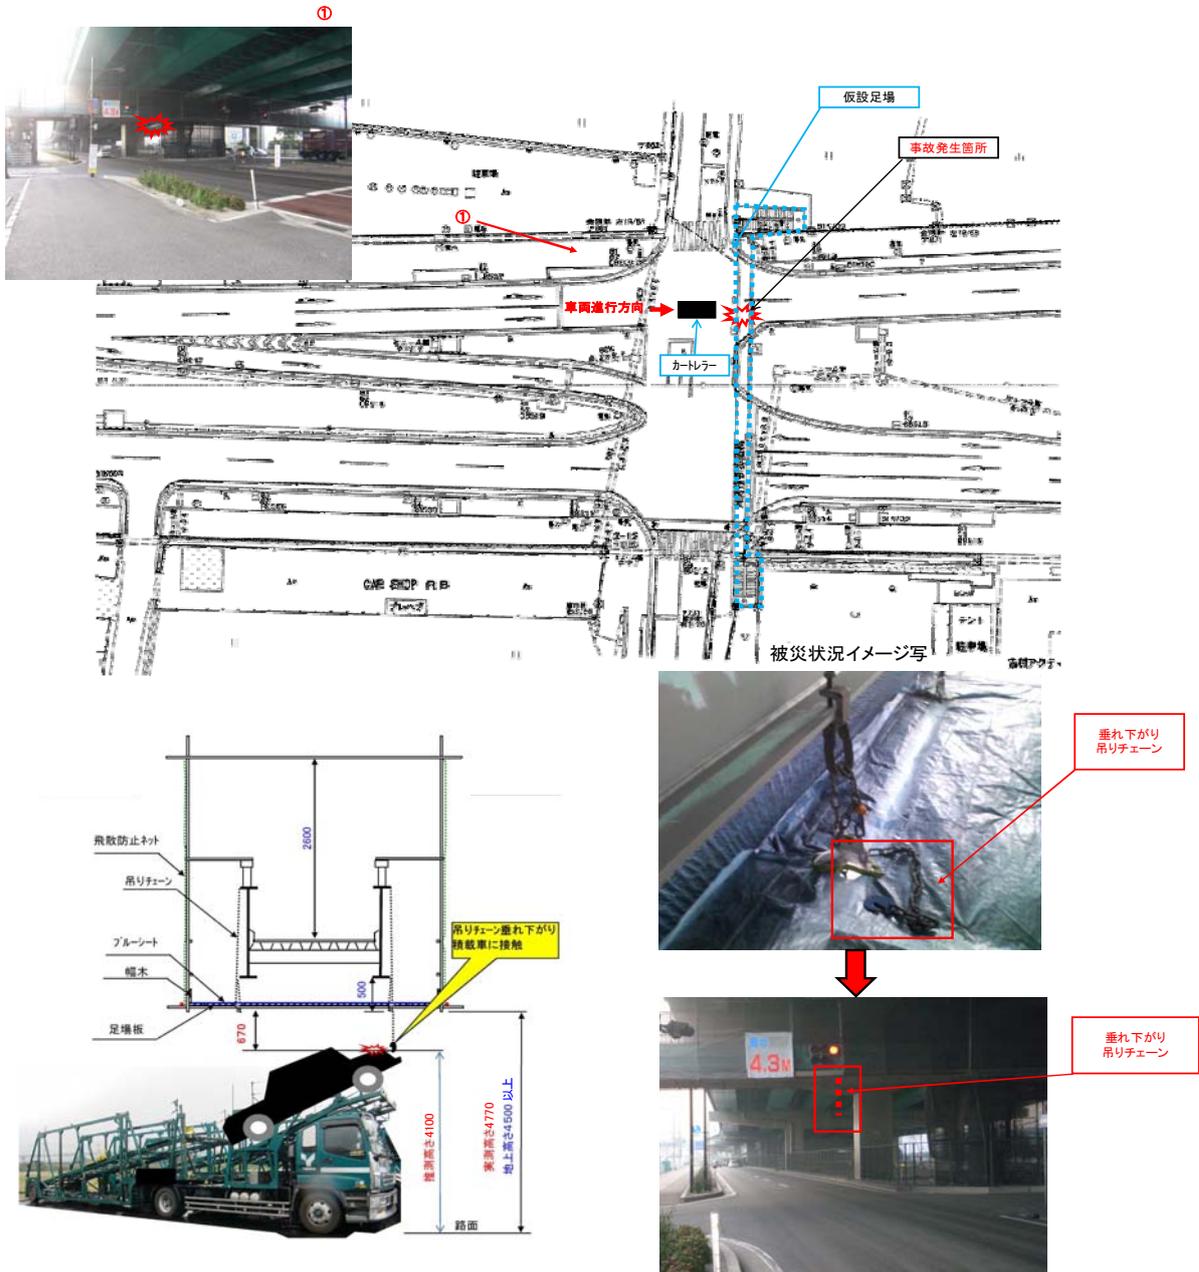
## 事故状況図

事故種類	一般事故	発生日時	平成21年11月22日 12時30分		
事故区分	公衆災害	年齢性別	-	職種	-
被災程度(全治)	積載していた乗用車のボディ及びテールランプの破損。				
事故概要	歩道橋塗装のため設置されている足場の隙間から垂れ下がっていた吊チェーン(鎖)と車両運搬車(カートレラー)に積載していた車が接触。				
事故原因等	<ul style="list-style-type: none"> <li>吊りチェーンの余り部を外して塗装作業を行った後、復旧を行わなかった。</li> <li>※足場設置後は、余りチェーンの端部処理をしていた。</li> <li>吊りチェーンによる開口部の処理が作業手順書どおり実施されていなかった。</li> <li>※吊りチェーンによる一部の開口についてはベニヤ板等で落下防止処置をするよう記載有り。</li> <li>作業終了後の安全巡視が細部まで実施されていなかった。</li> </ul>				
改善策等	<ul style="list-style-type: none"> <li>作業に支障を及ぼす恐れのある足場、仮設物の撤去または移動については、現場代理人または作業責任者に報告し、その指示に従い行動するよう徹底する。</li> <li>全作業員に対して、施工計画書ならびに作業手順書を遵守するよう再度徹底する。</li> <li>現場作業員の判断で行動しないよう現場代理人、主任技術者は新規入場者教育や安全訓練、KY活動時に作業員全員の安全意識の向上と現道工事の危険性についての教育を再指導・再徹底する。</li> <li>塗装作業開始前に元請及び足場工、塗装工の作業主任者による合同点検を実施し危険防止に努める。</li> </ul>				
類似工事(他工事)へ活用できる対策等	振動等により足場から物が落下したり、たれ下ったりすることも考慮し作業終了後の点検を実施する。

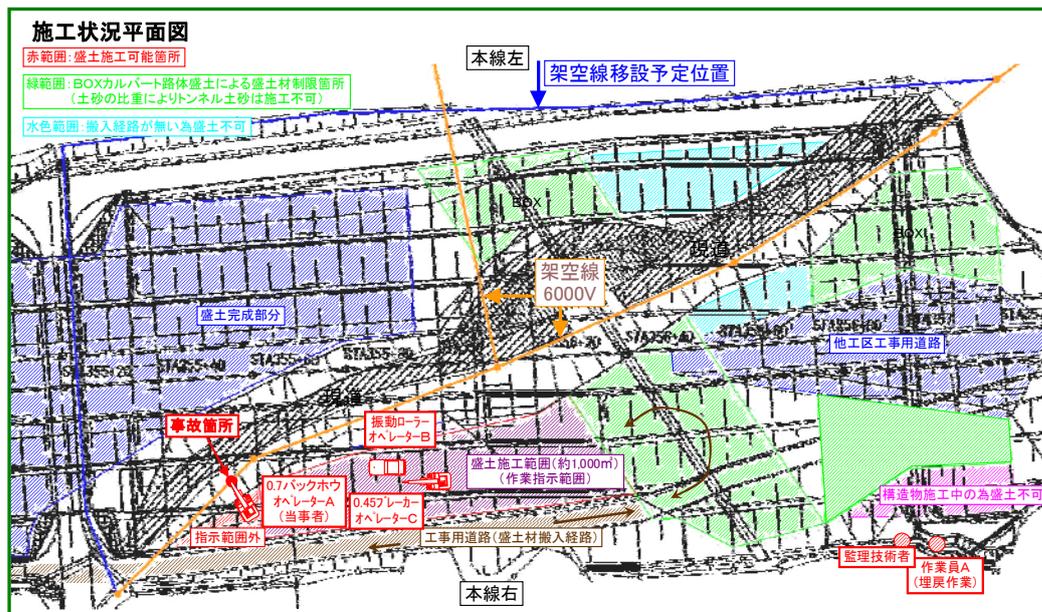
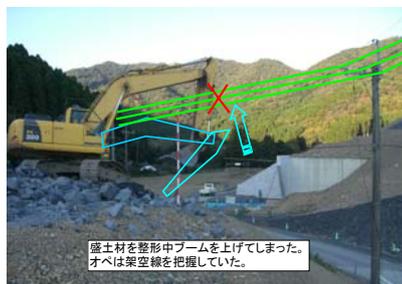
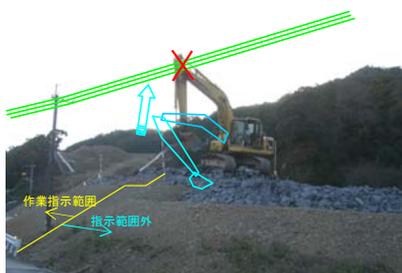
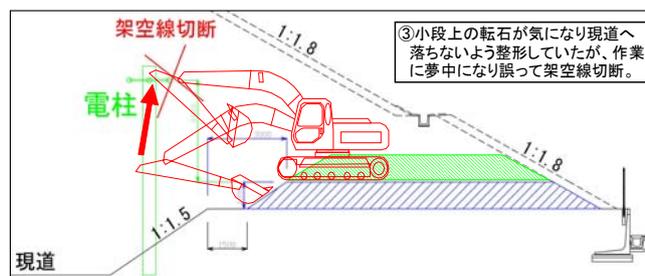
## 事故状況図

事故種類	一般事故	発生日時	平成21年11月23日	15時17分	
事故区分	公衆災害	年齢性別	-	職種	-
被災程度(全治)	九電の送電線切断 1分停電(580戸)、110分停電(ピニールハウス)、38分停電(38戸)				
事故概要	他現場からの発生土を受けるための盛土工事を行っていた。 架空線付近においてバックホウで敷き均しを行っていたが、市道側(架空線側)に向いて法面を押さえる作業中にバックホウのアームが架空線(九電)に接触し、切断した。				
事故原因等	<ol style="list-style-type: none"> <li>1. 作業範囲を指示されていたが、指示範囲外で作業を行ってしまった。</li> <li>2. 連続した作業により、作業に対する慣れが出てしまい安全面に対する意識の欠落や安全確認等を怠った。</li> <li>3. ダンプトラックによる土砂搬入が混雑した為、あせりが生じ安全確認を怠り、指定範囲外での作業を行った。</li> <li>4. 架空線への安全対策を怠った。</li> <li>5. 高圧線を切断したにもかかわらず、電力会社への連絡が遅れた。</li> </ol>				
改善策等	<ol style="list-style-type: none"> <li>1. 事故箇所においては、架空線移設完了まで作業を行わない。 1)トンネル土砂は、この現場で土・祝日は受入しない。 2)作業計画書を改善し、作業前日に作業範囲を確認すると共に、KYにおいても各作業員の役割を認識させる事を周知徹底する。</li> <li>2. 「架空線周辺作業手順書」を作成し、作業前日または作業当日においても、繰り返し、作業員に注意事項及び作業手順書の確認を行い、安全意識の向上を行う。 3-1. ゆとりを持った作業を行わせる為、一人に作業を押し付けるのではなく、作業計画時において補助者を指名し、役割分担を明確にする。 3-2. 現地において、ダンプトラックの搬入受入調整を的確に行う。</li> </ol>				
類似工事(他工事)へ活用できる対策等	<ul style="list-style-type: none"> <li>・移設が必要な電柱については、工事着手前に移設を行う。</li> <li>・全ての作業員等に対して、架空線切断防止対策に対する教育の徹底を行う。</li> <li>・電力会社への連絡は早急に行う。</li> </ul>

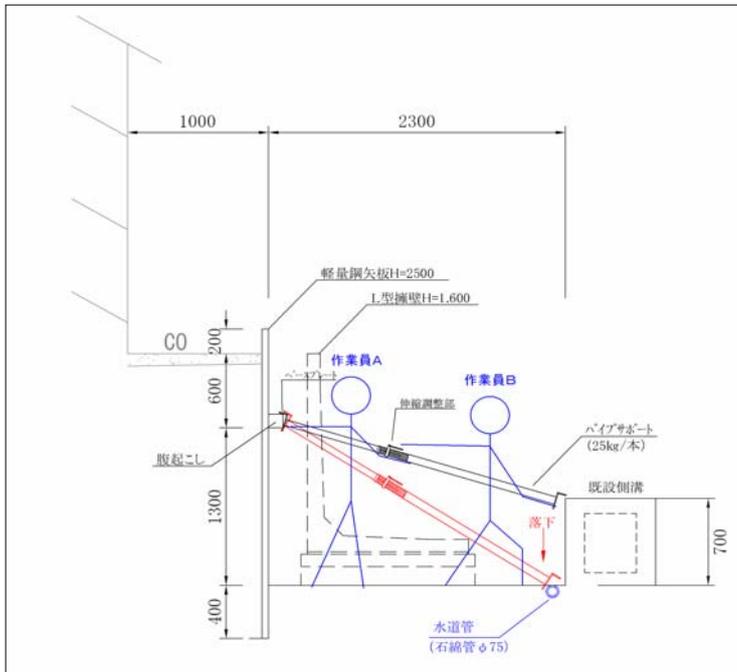
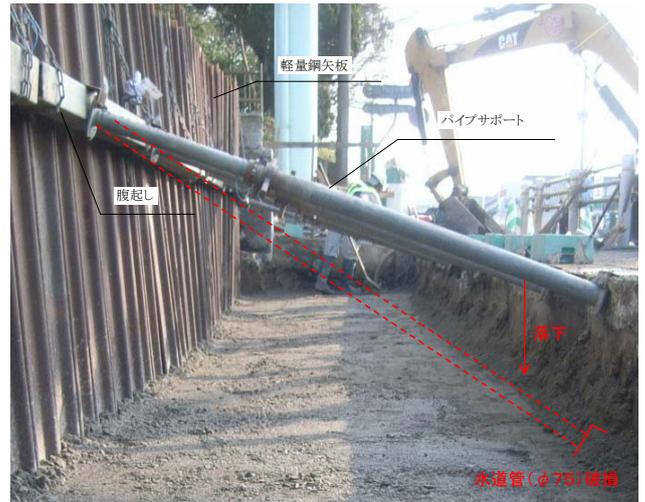
## 事故状況図

事故種類	一般事故	発生日時	平成21年11月28日 11時30分		
事故区分	公衆災害	年齢性別	-	職種	-
被災程度(全治)	水道管破損(一般家屋2軒、墓地水道1箇所)				
事故概要	・擁壁工の床掘作業のための土留部材(パイプサポートL=2.3m)を、作業員2人で設置中に、誤ってパイプサポートを滑らし、床掘基底部に埋設してあった水道管(石綿管φ75mm)の上に落下し損傷した。				
事故原因等	・床掘基底部に水道管(石綿管φ75mm)が埋設されていることを、認識していながら防護工対策を実施していなかった。 ・適切な作業方法の指示指導が作業手順書に記入されていない。				
改善策等	<ul style="list-style-type: none"> <li>作業手順書により危険要因をしっかり把握させ作業員への教育の徹底を行う。</li> <li>埋設管は保護砂及び敷板等で確実に保護する。</li> <li>パイプサポート設置時には、2人以上で、必要に応じて支持道具を使い確実に作業を行う。</li> <li>作業に従事する者の手袋は、滑り止め加工を使用する。</li> <li>埋設管位置の表土にマーキングを行い、位置を明確にして作業員に注意を促し作業をする。</li> </ul>				
類似工事(他工事)へ活用できる対策等	<ul style="list-style-type: none"> <li>埋設管は保護砂及び敷板等で確実に保護する。</li> <li>埋設管位置の表土にマーキングを行い、位置を明確にして作業員に注意を促し作業をする。</li> <li>作業手順書により危険要因をしっかり把握させ作業員への教育の徹底を行う。</li> </ul>
