事故種類	一般事故	発生日時	平成21年12月 9日 11時10分
事故区分	公衆災害	年齢性別	- 職種 -
被災程度(全治)	NTT電話線切断 民家4軒・ポンプ場1棟(2時間電話不通), 民家2軒(6時間30分電話不通)		
事故概要	盛土材の運搬作業中に、荷降ろし後に荷台を上げた状態でダンプトラックが60m程度走行し、工事車両出入り口に設置された高さ制限(3.8m)柵に接触し、さらに市道側に位置する地上高さ5.5mのNTT電話線を切断した。これにより、民家6軒とポンプ場1棟の電話が不通となった。17時35分に全て復旧した。		
事故原因等	① 排土位置にて土砂荷降ろし後、考え事をしていたダンプ運転手は荷台降下させるレバーを下げ忘れただけで、荷台降下を確認せずに荷台を上昇させたまま走行した。 ② 荷台降下後の発進について、作業手順書(ダンプ運搬作業)に記載はあるが指導不足があり、施工計画書にはダンプアップでの走行禁止対策についての記載が無く、ダンプ運転手への指導が不足していた。 ③ ダンプ走行時の運搬距離は片道0.9kmと短く、1日の往復回数が約40回の為、作業のマンネリ化が予想されたが、KY以外ではダンプ運転手への対策及び指導徹底がされていなかった。 ④ 双方の元請けに「ゲートがあれば大丈夫」という固定観念があり、ゲートの設置位置については、検討していない。 ⑤ 出入口より市道へ出る際に一時停止の看板が無く、荷降ろし地点から出入口までの間に荷台降下確認の看板が一枚しか無く注意を喚起させる為の安全標識の設置について搬出側と受入側の協議が不十分であった。		
改善策等	① 毎日の朝礼時、現場代理人はダンプ運転者全員に対し、ダンプ作業手順書を使用して、荷降ろし後は荷台完全降下を確認後 走行開始するよう教育を行う。 ② ダンプ作業における架空線切断防止について、作業手順書及び施工計画書の改善を行う。監理技術者はこれらの資料を用いて毎朝の危険予知活動時にダンプ運転者、誘導員に教育を行い実施を徹底させる。 ③ 「荷台降下後発進」を明記した啓発プレートを手柄に貼付け、荷台降下後発進をダンプ運転者へ常時確認させ自意識向上させる。工事車両出入口には「荷台降下確認」の大型看板を設置し、退場する際のダンプ運転者に荷台の降下確認を再度促す。また、荷台上昇時の警報ブザーに加えて警告灯(点滅型)の取付けを行い、荷台上昇中である事をダンプ運転手に目視確認させる。 ④ ゲートの設置位置を検討し架空線より3.7mを9mに変更した。なお請負者はゲートを2箇所設置し、この位置には誘導員を配置し市道まで誘導することとしている。 ⑤ 双方の元請けによる協議(前日に搬出側、受入側にて作業内容、機械配置、稼働車両台数、誘導員の配置位置、注意すべき事項やその位置を図面に記し書面にて打合せを行う。)を

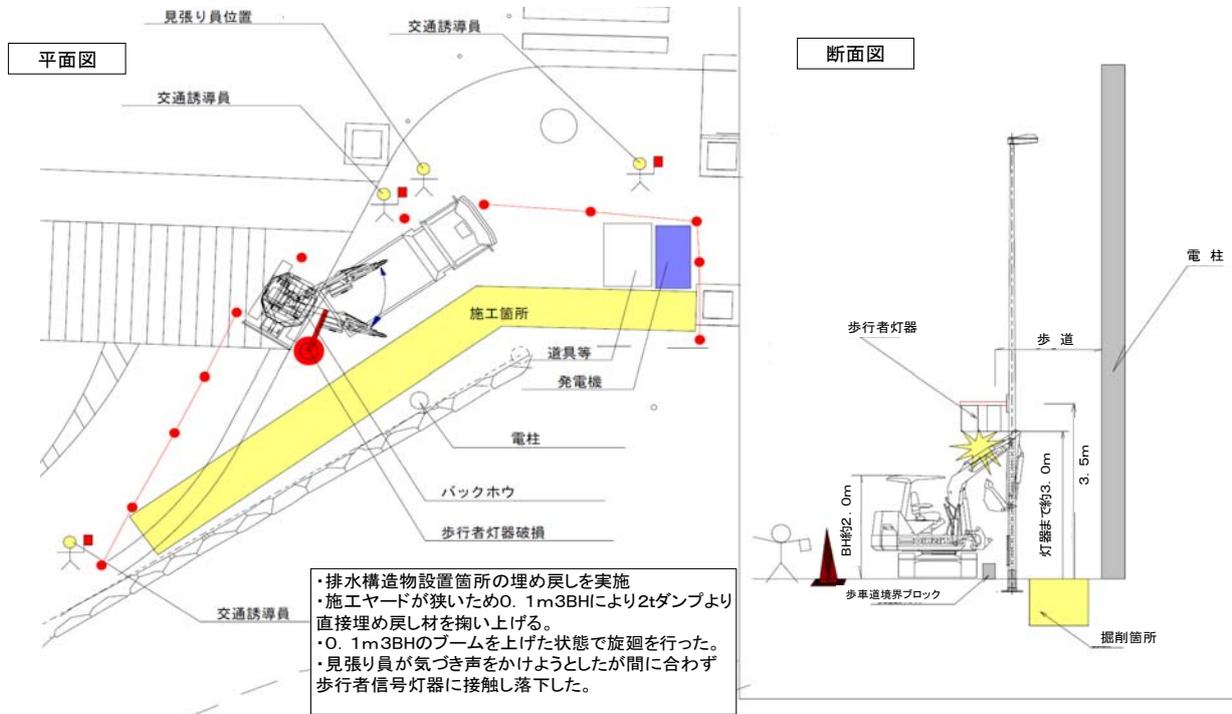
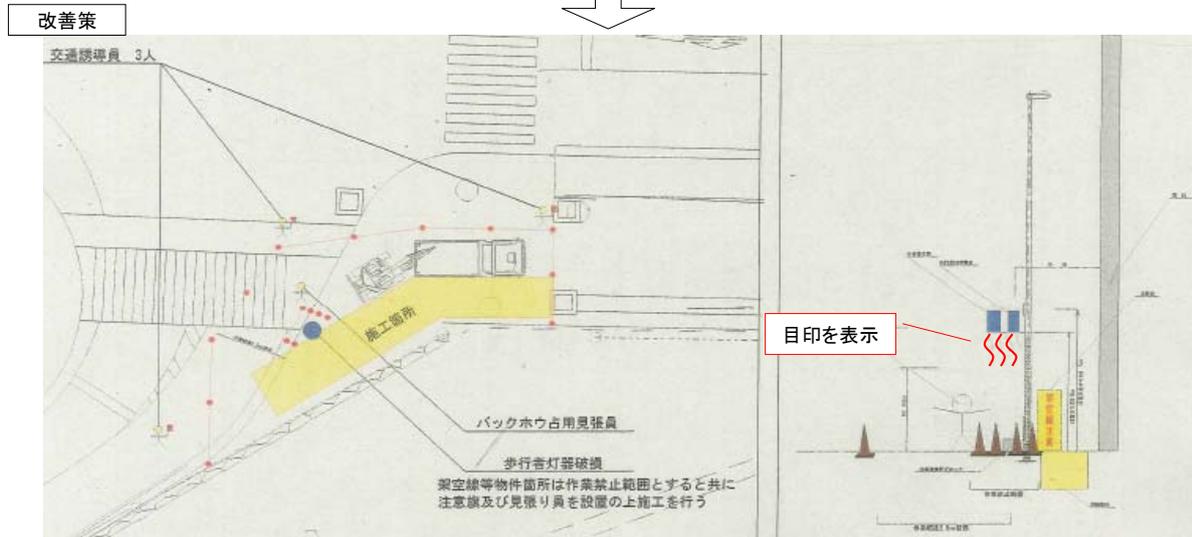
## 事故状況図

事故種類	一般事故	発生日時	平成21年12月17日 9時45分		
事故区分	公衆災害	年齢性別	-	職種	-
被災程度(全治)	歩行者用信号灯器 1基				
事故概要	排水構造物設置工事において、埋め戻し作業を行っていた。上空に歩行者用信号が確認されていたため、監理技術者自ら見張りを行っていた。BH0.1m3により埋め戻し材を2tダンプより掬い上げ、ブームが上がった状態で埋め戻しのため旋回していたところ歩行者用信号灯器に接触し破損・落下させた。見張員(監理技術者)が声をかけようとしたが間に合わなかった。 落下に伴う被災者は無かった。また、交差点内の他の信号への影響も無かった。				
40 事故原因等	<ul style="list-style-type: none"> <li>・現況をふまえた事前打ち合わせ不足</li> <li>・重機の使用(配置計画を含む)の検討不足</li> <li>・作業手順(運転手と見張り員との合図方法を含む)の検討不足</li> </ul>				
改善策等	<ul style="list-style-type: none"> <li>・作業開始前の危険箇所の再確認(事前打ち合わせの徹底)</li> <li>・現地条件に対応した作業機械等の使用方法(配置計画を含む)の再検討</li> <li>・架空線カーバーや三角旗等ができない箇所には専任の上空監視員の配置と合図の徹底</li> </ul>				
類似工事(他工事)へ活用できる対策等	<ul style="list-style-type: none"> <li>・支障物件の周辺には重機等を進入させない。</li> <li>・上空施設がある場合には、のぼり旗、目印表示等を設置する。</li> <li>・上空施設事故防止対策の監視員を適切に配置するとともに、関係者への安全教育等を指導・徹底する。</li> </ul>
