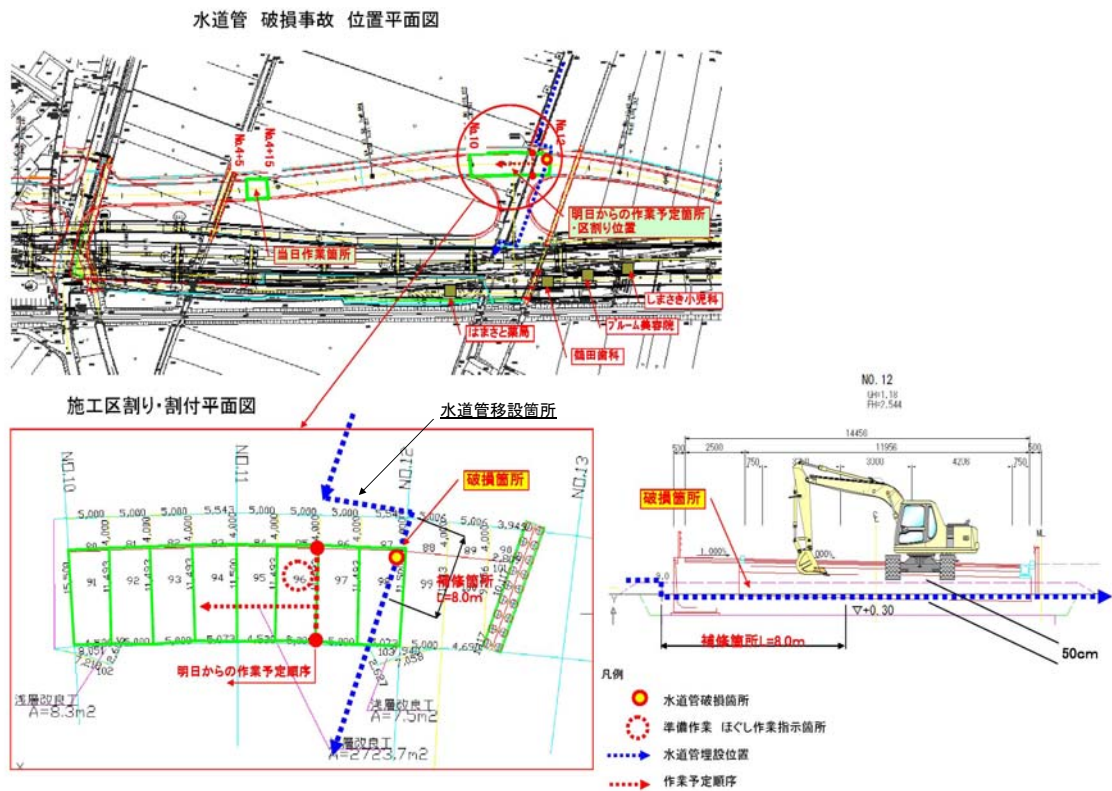
事故状況図

事故種類	一般事故	発生日時	平成23年1月10日 13時10分	事故当事者	二次下請
事故区分	公衆災害	年齢性別	—	職種	—
被災程度(全治)	水道管の破損(断水4軒、3時間30分)				
事故概要	・浅層改良(パワーブレンダー工法)を行う際に、事前に仮移設していた水道管の埋設区画を誤って掘削し、水道管を破損した。				
38 事故原因等	・水道管埋設箇所は、敷鉄板で保護していたが、浅層改良作業前の全景写真を撮影するため、敷鉄板を撤去したが、復旧を忘れていた。 ・地下埋設物件の事故防止に関する特記仕様書により、ピンを設置していたが、小さかったため、作業員が気づかなかった。				
改善策等	①作業範囲については、埋設箇所を掘削できないように敷鉄板で必ず保護する。 ②埋設物の存在がわかりやすいように、立看板等で明確に表示する。				
類似工事(他工事)へ活用できる対策等	・埋設箇所については、マーキング等で明示するとともに、作業員に埋設位置の周知徹底を図る。

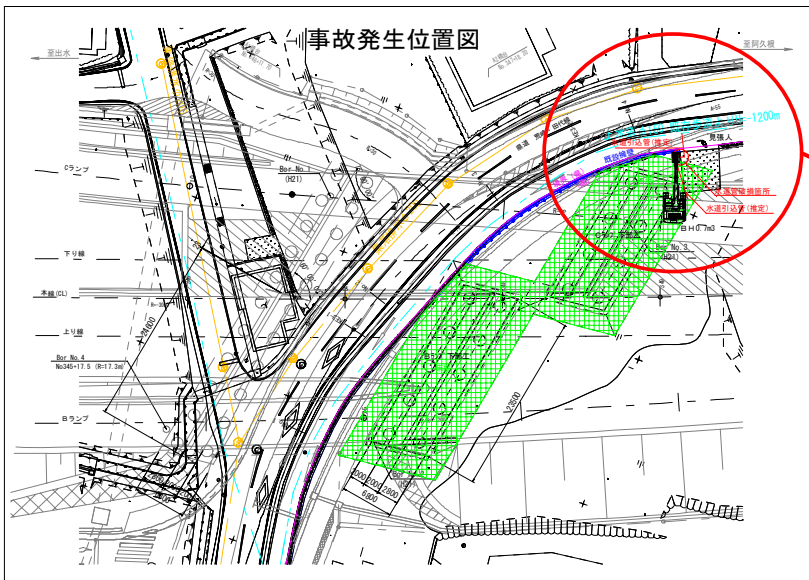
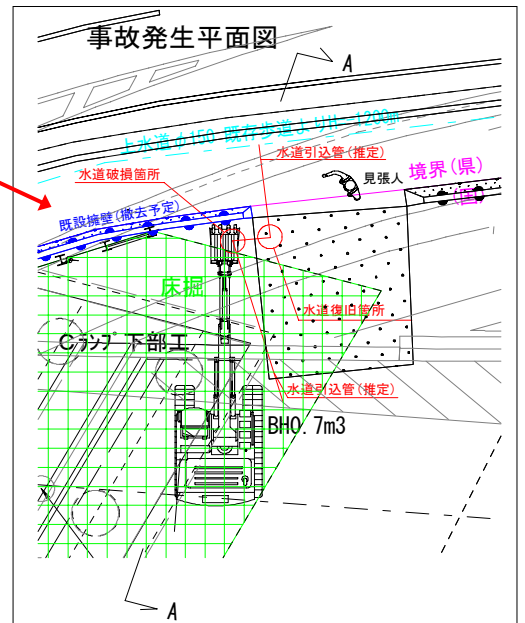
事故状況図

事故種類	一般事故	発生日時	平成23年1月19日11時00分	事故当事者	一次下請
事故区分	公衆災害	年齢性別	—	職種	—
被災程度(全治)	水道管引込管破損：一般への影響は無し				
事故概要	既設擁壁取壊しのため、擁壁の裏を作業員とBH0.7m3にて、約30cmの深さ毎に掘削をしていたところ、地盤から50cmの箇所に移転済み家屋の水道引込管をBHのバケットにて破損した。(移転済み家屋の引込管のため未使用)				
39 事故原因等	事前の資料収集段階において、水道管理者からの「橋台工床掘線上に水道管の埋設はありません」との回答を得たため埋設管はないとの思いこみがあり、水道管理者との現地立会が実施されていないことにより、引込管の存在を把握できず事故は発生している。				
改善策等	<ul style="list-style-type: none"> ・管理者、前地権者に引込管に関する情報収集を行う。 ・管理者と現地立会を行い、試掘により埋設管の有無の確認を行う。 				
類似工事(他工事)へ活用できる対策等	管理者との連絡調整を密に行う。

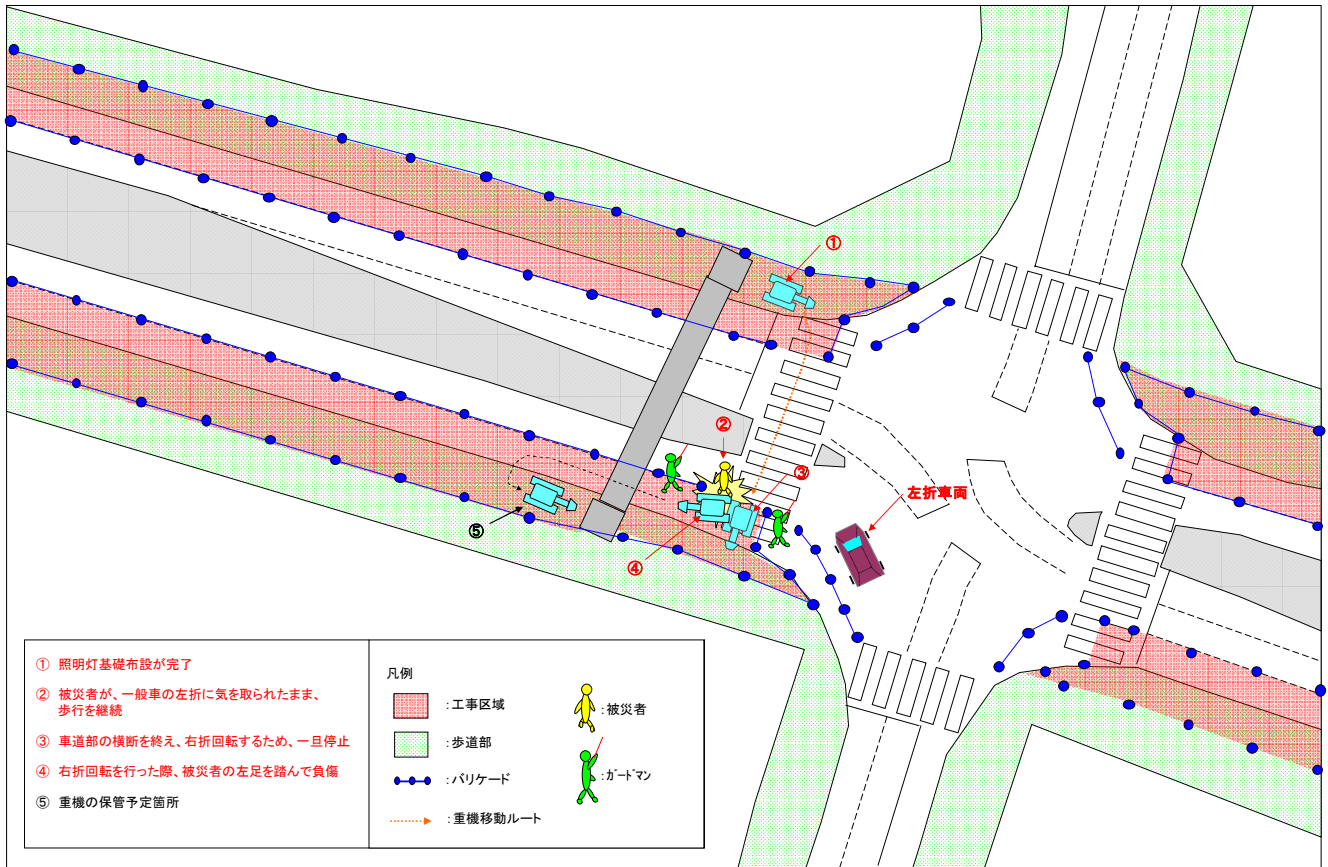
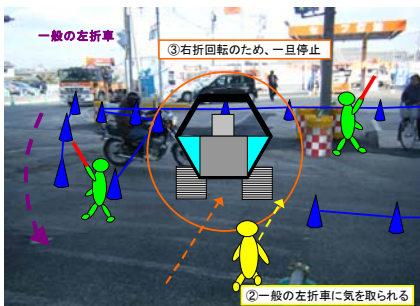
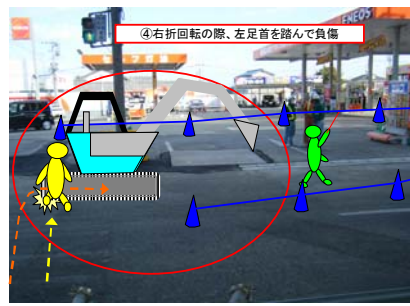
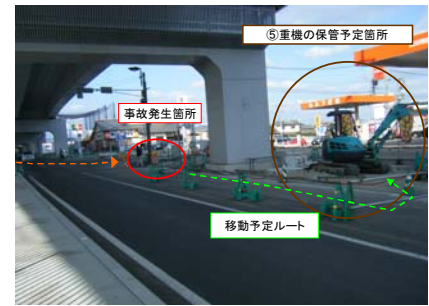
事故状況図

事故種類	労働災害	発生日時	平成23年1月26日 5時30分	事故当事者	元請け・1次下請け
事故区分	労働災害	年齢性別	20歳 男性	職種	施工管理技術者(元請け)
被災程度(全治)	左足親指脱臼(2週間の入院加療)				
事故概要	夜間工事(21:00~6:00)において、照明灯基礎の布設作業(下り車線側)完了後に重機(バックホウ)を保管場所(上り車線側、工事区域部)へガードマン2名を付 け移動の際、施工管理者(写真管理)として重機後方を歩いていた現場監督者(元請け)が一般の左折車に気を取られていたため、車道部の横断を終え右へ方向転換するために一旦停止を行った重機に気づかず重機に接近したところ、重機が右折回転し重機の右後方が被災者の左足を踏んで負傷した。なお、被災者は安全靴を使用。				
40 事故原因等	①誘導員を配置していたが、被災者が重機に接近するのを止めなかった。 ②被災者は、一般車の通行に気を取られ、前方の重機が停止したことに気づかず、接近してしまった。				
改善策等	①誘導員は、重機に接近する者は必ず停止させ重機運転手に合図を行う。 ②重機運転手は、回転・移動の際は誘導員の合図の従うと共に自らも安全確認を行う。				
類似工事(他工事)へ活用できる対策等	同上「改善策等」による。

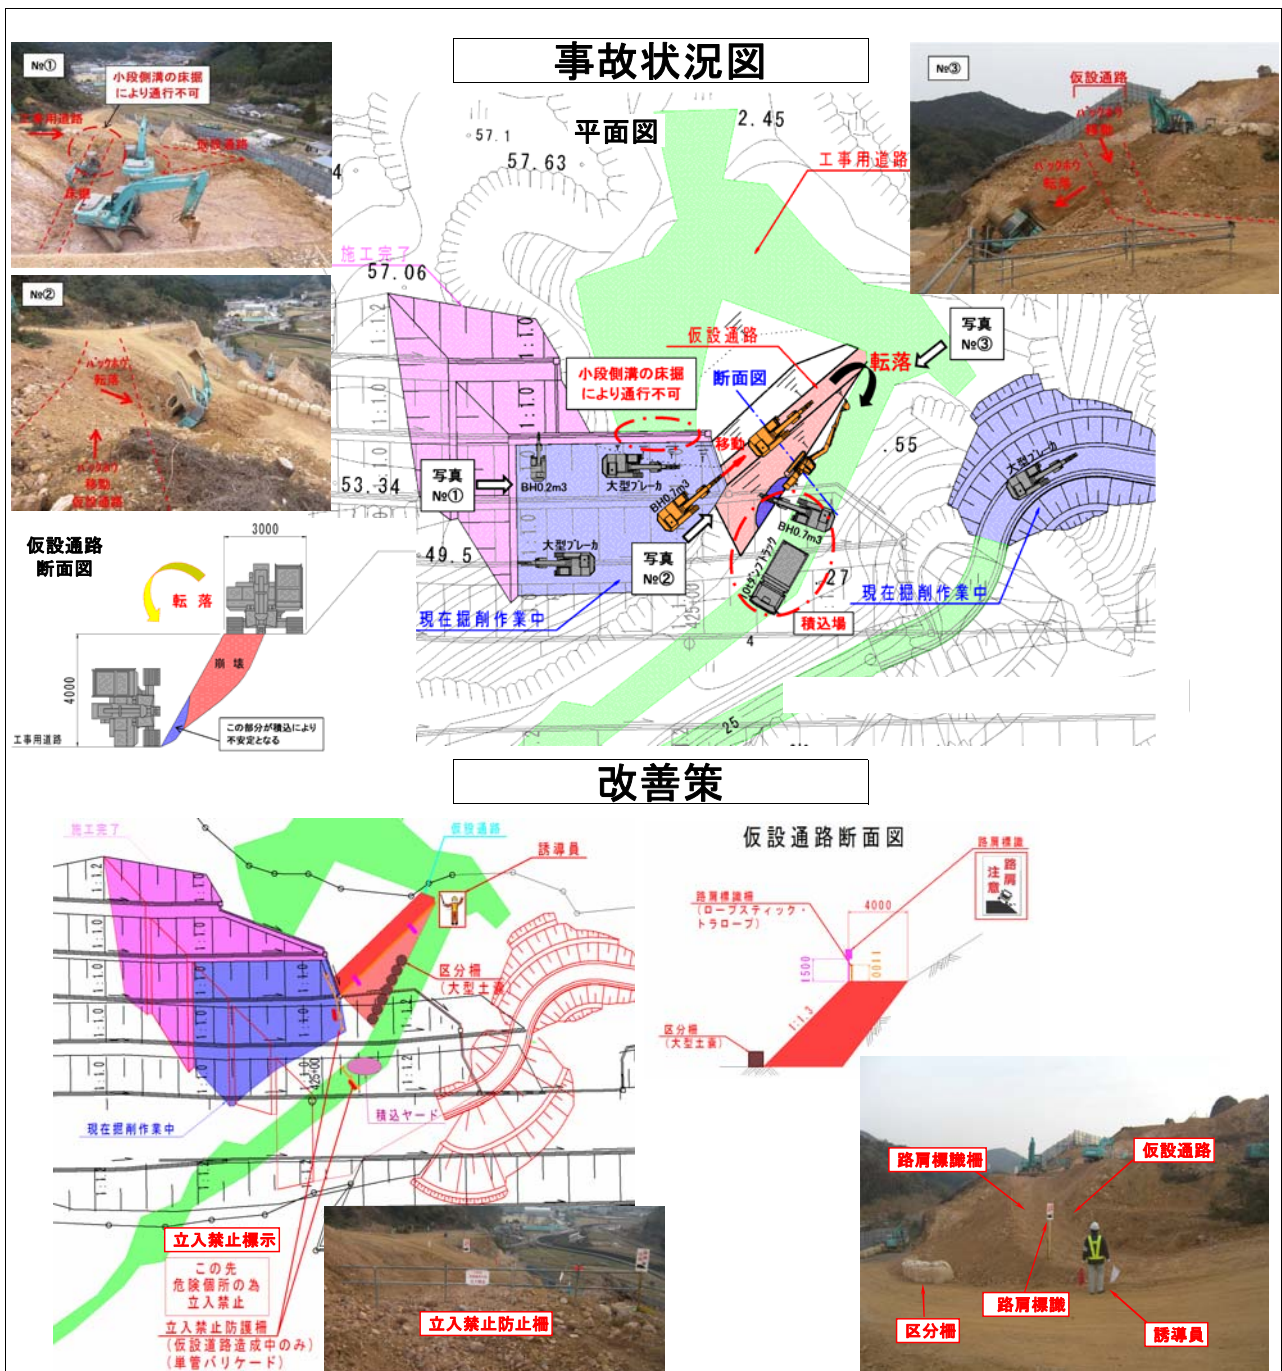
事故種類	労働災害	発生日時	平成23年1月28日 12時05分	事故当事者	一次下請
事故区分	労働災害	年齢性別	48歳男性	職種	重機オペレーター
被災程度(全治)	右大腿打撲傷、右肩打撲傷				
事故概要	<p>本工事は、本線掘削作業と工事用道路造成の2カ所で作業を行っていた。午前中に本線掘削作業を行っていた重機が機械入替のため仮設通路を移動中、路肩が崩れ高さ4m下へ転落した。</p> <p>本仮設通路の路体の緩みを発見したため、午後から道路の再構築を行った後、重機の移動を行う予定であり、正午前に午後からの作業打合せを行ったがその際、被災者への周知が徹底されていなかったため、昼休みに被災者単独で重機を移動させてしまった。</p>				
事故原因等	<ol style="list-style-type: none"> 1. 打合せ内容を誤認して、重機運転手が単独で移動を行った。 2. 危険箇所への進入禁止措置がされていなかった。 3. 重機移動の際、誘導員配置が徹底されていなかった。 4. 施工計画書に事故箇所の誘導員配置が記載されていなかった。 				
改善策等	<ol style="list-style-type: none"> 1. 危険箇所が発見されたら直ちにバリケード等の進入禁止措置をとる。 2. 重機作業時はシートベルト着用の徹底と重機アームに表示をし、運転手に注意喚起を促す。また、着用状況を安全巡視(朝・昼)で確認する。 3. 仮設通路の安全性向上と養生 <ul style="list-style-type: none"> ・道路幅員を3mから4mにし、路肩表示等を行う。 ・大型土嚢により仮設通路の保護と土砂積込箇所の分離を図る。 ・道路路面安定勾配を確保する。 4. 安全点検表を見直し、点検項目を追加する。 				
類似工事(他工事)へ活用できる対策等	<ul style="list-style-type: none"> ・作業内容に変更が生じる場合は、作業を中止するとともに、施工計画書及び作業手順書を見直し、周知徹底の上、着手する。 ・法面等からの転落防止の措置(進入禁止、誘導員配置等)を徹底させる。
