事故種類	一般事故	発生日時	平成23年 2月 2日 14時55分	事故当事者	元請け
事故区分	公衆災害	年齢性別	—	職種	—
被災程度(全治)	トンネル電気室敷地内の照明灯ケーブル及び油面計ケーブルの保護管破損(道路利用者等第三者への被害なし)				
事故概要	トンネル電気制御室敷地内の土質状況調査のため、敷地内でボーリング作業中、地上より約50cm下方において発電機用燃料貯留地下タンクの油面計ケーブルの保護管、約60cm下方において敷地内照明灯の電源ケーブルに、ケーシングパイプ(φ145mm)の先端が接触し、照明灯電源ケーブルを約17cmにわたり切断、油面計ケーブルの保護管を約8cmにわたり破損させたものである。 当該照明灯は平常時は使用しておらず、道路利用者等第三者への被害無し。油面計ケーブルについては保護管のみ破損しており、油面計ケーブルについては異常なし。				
42 事故原因等	<ul style="list-style-type: none"> ・受注者に提示した施設管理関係図面と現地のケーブル位置が異なっていた。 ・施設管理関係図面に表示がないケーブルがあった。 ・地下埋設表示シートの敷設がなかった。 ・特記仕様書に地下埋設物件の事故防止対策の明記がなかった。 				
改善策等	<ul style="list-style-type: none"> ・電気・機械施設や営繕施設の集合体であるトンネル電気室敷地内での調査の際は、発注担当課は、受注者に対して「図面と現地の地下埋設物位置が異なる場合があること」を説明し、施設管理関係図面を渡す。 ・電気・機械施設や営繕施設の集合体であるトンネル電気室敷地内での調査の際は、必ず1回は、受注者及び発注担当課、施設等関係課において打合せを実施する。また、打合せ結果により、必要に応じて現地立会及び試掘を実施して調査位置を決定する。 ・掘削を伴う全ての地質調査業務においては、「地下埋設物件の事故防止に関する特記仕様書」を作成するよう徹底する。 				
類似工事(他工事)へ活用できる対策等	<ul style="list-style-type: none"> ・図面と現地の地下埋設物位置が異なる場合があることや、図面以外にも地下埋設物があるかもしれないことを想定して、施工するように心がける。

事故状況図

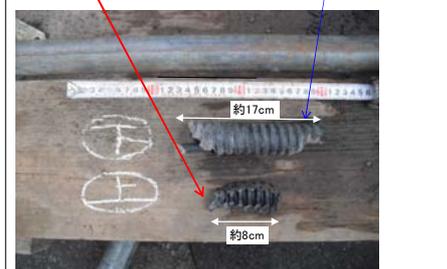
油面計ケーブル

照明灯電源ケーブル

約17cm

約8cm

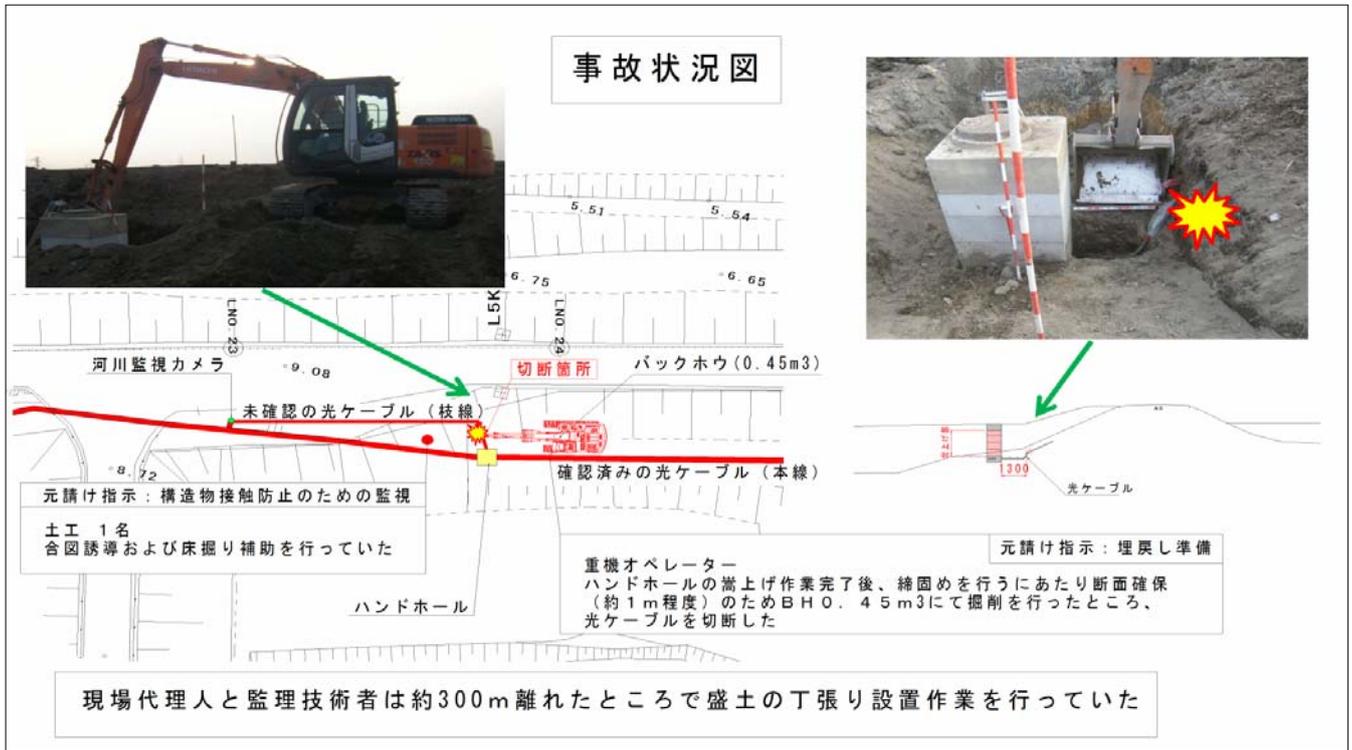
事故状況図

事故種類	一般事故	発生日時	平成23年2月4日 17時10分	事故当事者	1次下請け
事故区分	公衆災害	年齢性別	—	職種	—
被災程度(全治)	河川監視用カメラの光ケーブル切断				
事故概要	堤防補強工事に伴い必要となる既設ハンドホールの嵩上げにおいて、人力にて床掘を行い河川縦断方向の光ケーブルの確認を行ったが、ハンドホール嵩上げ後の床掘箇所の締固めのため、断面確保としてBH(0.45m3)にて掘削したところ、法面に沿って埋設されていた河川監視用カメラの光ケーブル(枝線)を切断した。				
43 事故原因等	<ul style="list-style-type: none"> ・元請は、枝線の存在については気が付いていなかった。 ・出張所が元請に貸与した図面には、枝線の記載がなかった。 ・出張所から元請に対し、枝線への注意指示を行っていなかった。 ・元請は、工事作業段階での光ケーブル切断注意の指示徹底が不足していた。 				
改善策等	<ul style="list-style-type: none"> ・ハンドホール内部から枝線を含めてケーブルの配線方向を確認し、台帳との整合を図り、掘削箇所においては、試掘にて配線を確認した上で掘削する。 ・ハンドホール周辺の掘削埋戻し作業手順書の作成 ・掘削時の光ケーブル位置(配線方向、深さ)の周知 ・過掘の禁止 				
類似工事(他工事)へ活用できる対策等	<ul style="list-style-type: none"> ・ハンドホール周辺を掘削する場合は、必ずハンドホール内部からケーブルの配線方向を確認し、試掘を行った上で実施する。

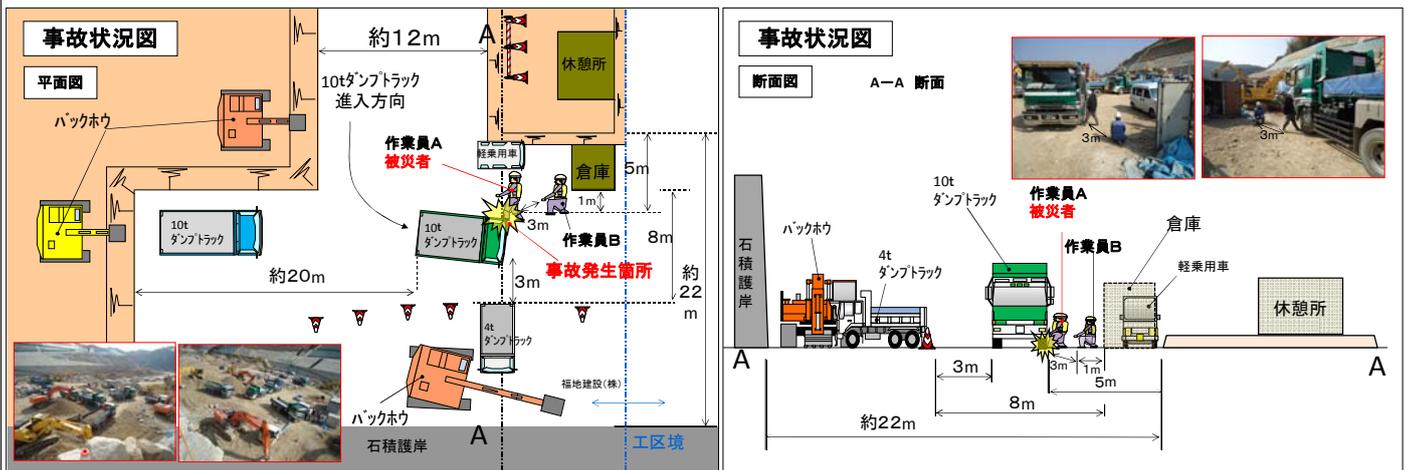
事故状況図

事故種類	労働災害	発生日時	平成23年2月5日 午前10時40分	事故当事者	二次下請け
事故区分	労働災害	年齢性別	60歳 男性	職種	普通作業員
被災程度(全治)	診断結果では「就労可能と思われる」				
事故概要	掘削土砂の搬出作業中、積込場所へバックで進入するため、旋回場所へ左折しながら前進してきた10tダンプトラックが、ダンプトラック左前方の走行路付近を通行していた作業員の左足つま先を踏んだ。被災者は、走行路付近で他の作業員と話しをした後、走行路を横断しようと後方へ振り向いた瞬間に事故に遭った。被災者は安全靴を履いていたが、ダンプトラックの重量により安全靴が変形し、怪我を負った。				
44 事故原因等	当該事故は、DT運転手の注意不足及び安全通路の確保(DT走行路との区別がなされていない)がされていない。また、誘導員(DT走路との区別が無いため必要)が配置されていない事により起こった事故である。				
改善策等	<ul style="list-style-type: none"> DT走行路と作業員の安全通路との区別を行い、DT走行路への立ち入りを禁止する。 現場内でのDTが輻輳する箇所では、交通整理員を配置し適切な誘導を行う。 作業従事者への教育朝礼時の指示、指導は今までどおり徹底し行う。また、訓練教育時には今回の事例を踏まえて徹底した教育を行う。 				
類似工事(他工事)へ活用できる対策等	<ul style="list-style-type: none"> DT走行路と作業員の安全通路との区別を行い、DT走行路への立ち入りを禁止する。 現場内でのDTが輻輳する箇所では、交通整理員を配置し適切な誘導を行う。

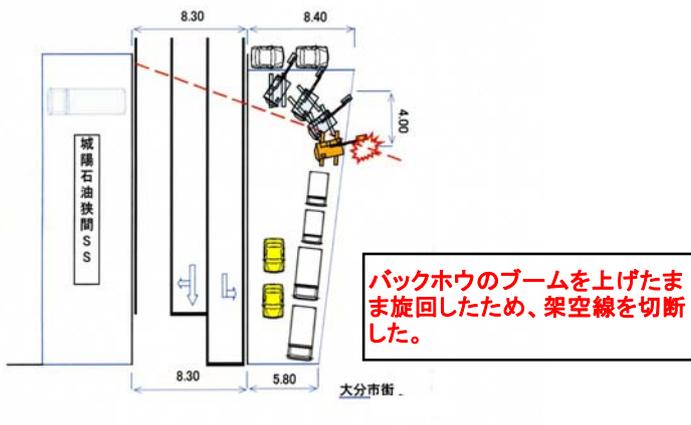
事故状況図

事故種類	一般事故	発生日時	平成23年2月11日 15時10分	事故当事者	1次下請け
事故区分	公衆災害	年齢性別	—	職種	—
被災程度(全治)	NTT架空線切断(影響戸数 10戸)				
事故概要	車両置き場(市所有を借用)内において、本日の夜間作業の為、14時頃から重機オペと監理技術者の二人で跨線橋吊足場の安全確認を実施。その後、重機オペは、車両置き場にある重機燃料の確認作業をしていた際、リース屋が存置していた0.3m3バックホウが国道より進入してきたタンクローリーの旋回に支障となった。その為、重機オペはバックホウを移動する際、ブームをあげたままになったことを忘れ、そのまま旋回移動したため、上空にあった架空線(NTT)を切断した。				
46 事故原因等	<ul style="list-style-type: none"> ・特記仕様書に明記してある架空線等上空施設への接触・切断事故防止対策を遵守していなかった。 ・架空線のある場所で誘導員も配置せずに単独で旋回を行った。 				
改善策等	<ul style="list-style-type: none"> ・借地等の車両置き場においても、特記仕様書に明記している架空線等上空施設への接触・切断事故防止対策を遵守すること。 ・架空線のある箇所でバックホウを旋回する場合には、誘導員を配置してその指示に従い操作する。 ・架空線等上空施設がある箇所には看板や三角旗等の注意喚起措置を行う。 ・車両置き場の利用方法(車両の駐車位置と建設機械の駐車位置を決める)を決定し、架空線の存在を全作業員に周知徹底する。 				
類似工事(他工事)へ活用できる対策等	<ul style="list-style-type: none"> ・工事現場だけでなく、借地等の車両置き場においても、「架空線等上空施設への接触・切断事故防止に関する特記仕様書」を遵守させる。

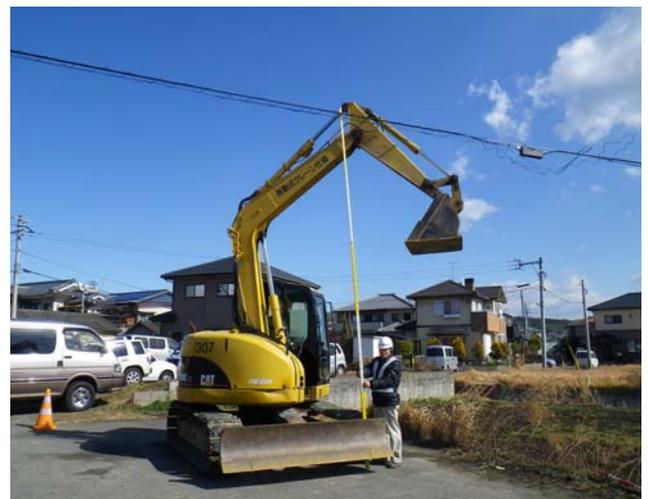
交通誘導員が駐車していたスペースにBHを止めるため、バケットを上げたまま(3m程度)東側へ旋回し4m程度斜め方向に移動した際にNTTケーブルを切断した。

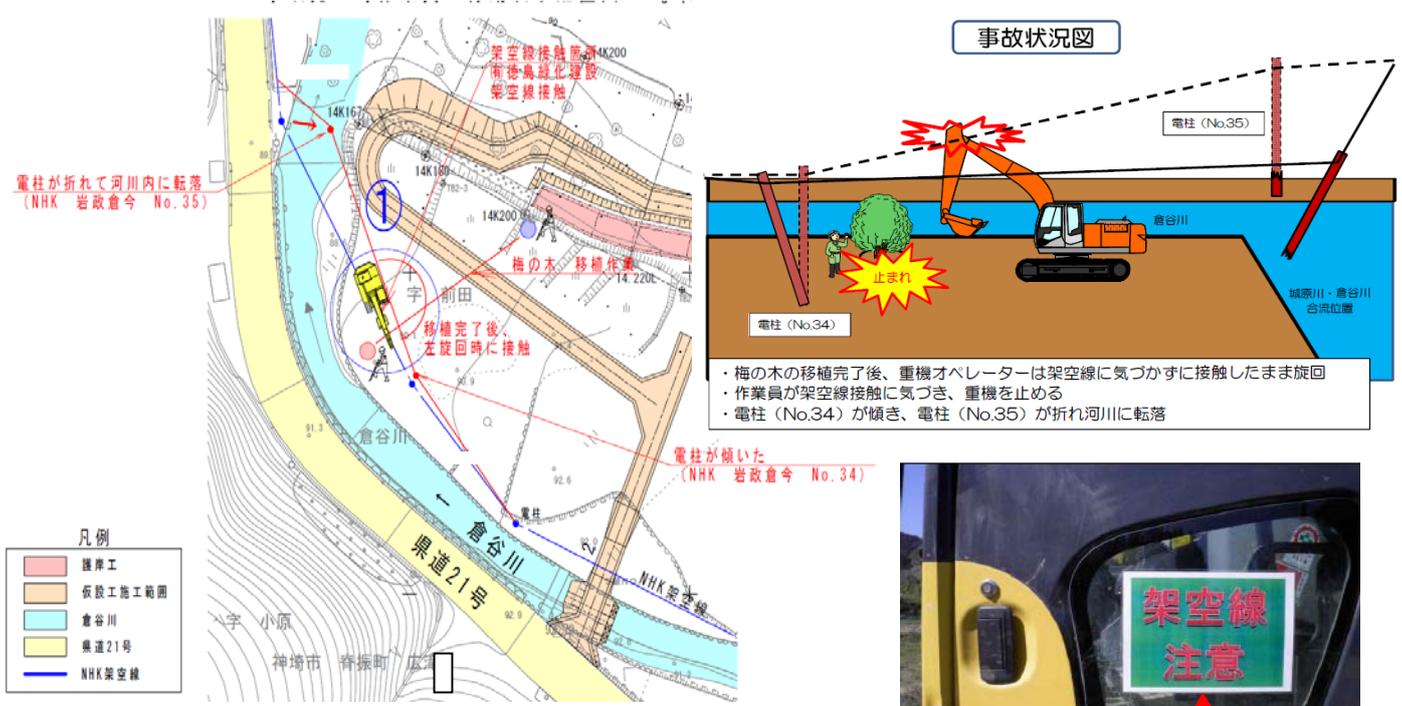
事故状況図

事故種類	一般事故	発生日時	平成23年2月12日14時15分	事故当事者	1次下請け
事故区分	公衆災害	年齢性別	—	職種	—
被災程度(全治)	NHK有線ケーブルに接触し、電柱(木製)の1本が折れ、更に1本が傾いた(翌日復旧完了)				
事故概要	護岸工事にあたり天端付近の梅の木が支障になるため移植作業を終わった後、バックホウを旋回させたときに、NHKの有線ケーブルを引っ掛け、電柱1本が折れ、もう1本が傾いた。 災害当時は、移植作業を終えた後、重機を旋回し、ケーブルに接触したのを近くにいた作業員がオペレーターに知らせたため、ケーブルの切断までは至らなかった。				
47 事故原因	<ul style="list-style-type: none"> 元請けは、事故現場における架空線切断事故防止対策を執っていないかった。 架空線がある場所にもかかわらず、誘導員なしで旋回した。 元請けは、当日予定していた作業内容の変更を認識していないかった。 下請けは、移植作業に伴うKY活動を行っていないかった。 				
改善策等	<ul style="list-style-type: none"> 架空線がある全ての箇所において、架空線等上空施設への接触・切断事故防止に関する特記仕様書を遵守させる。 架空線に近接した作業の際は、合図者を配置するとともに、重機運転室に「架空線注意」と明示し、オペレーターに自覚させる。 下請けに対し当日予定していた作業が終了したら、KY用紙にて元請けへ報告させる。 当日予定していた作業内容に変更がある場合は、下請けに対し現地にて指示しKY活動を行わせる。 				
類似工事(他工事)へ活用できる対策	架空線がある全ての箇所において、架空線等上空施設への接触・切断事故防止に関する特記仕様書を遵守させる。

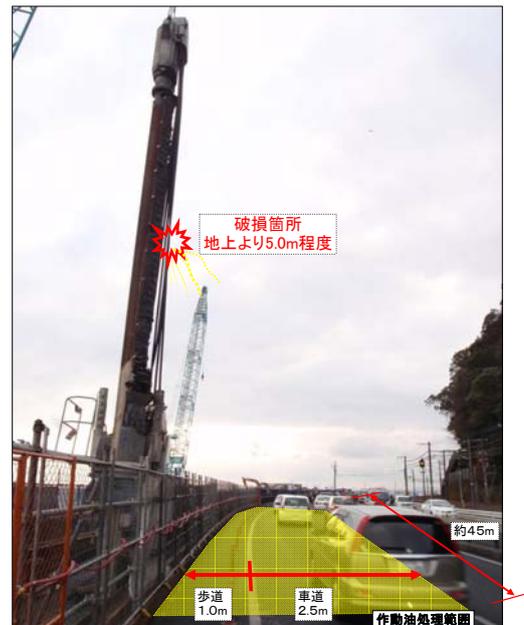
事故状況

事故種類	交通事故	発生日時	平成23年2月14日 10時28分	工事当事者	1次下請け
事故区分	公衆災害	年齢性別	—	職種	—
被災程度	走行車両への作動油の付着(8台)				
事故概要	<p>国道の非常駐車帯部の既設コンクリート擁壁(旧護岸)を撤去するため、国道に近接(車道まで2.0m)し、鋼矢板圧入作業(硬質地盤クリア工法「クラッシュパイラー」)を行っていた。</p> <p>鋼矢板圧入に先立ち、ケーシングオーガによる先行掘削中(ケーシング先端:GL-6m付近)、オーガに接続している油圧ホース(φ50)の6本中1本が上空5m付近で破損し、パイプ中の作動油(生分解性油脂「エコオイル」)が国道上へ霧状に噴出した。クラッシュパイラーのオペレータが異変に気づき、運転を急停止したが、噴出した作動油が走行していた一般車両に付着した。</p>				
48 事故原因等	<ul style="list-style-type: none"> ・硬質地盤クリア工法は、ケーシングオーガによる先行掘削、圧入引抜機による鋼矢板圧入を繰り返しながら行う。オーガ上端部に接続された油圧ホースは、掘削作業・圧入作業が進むに従い、ホースリールに巻き取られる仕組みとなっている。 ・油圧ホースの破損は、硬質地盤を先行掘削する際のケーシングオーガの振動により、油圧ホースとケーシングオーガが接触、磨耗、損傷したために、起きたものと考えられる。 ・油圧ホースは、通常時、大部分がホースリールに巻き取られているか又は高所にあるため、十分な始業前点検を行うことができなかったことが事故の発生原因である。 				
改善策等	<ul style="list-style-type: none"> ・休日前日の作業完了後ケーシングオーガを倒し、作業を開始する前に油圧ホース等の点検を行う。 ・作業時に油圧ホースが直接ケーシングオーガに触れないように、油圧ホースの防護を行うとともに、防護は飛散防止対策も兼ねた構造とする。 ・油圧ホースを使用する作業機械を搬入する際には、油圧ホースの交換記録、摩耗、劣化状況を元請にて確認する。

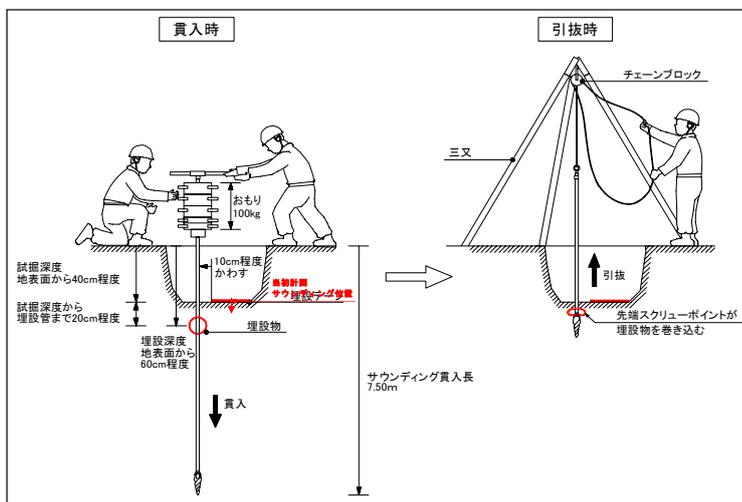
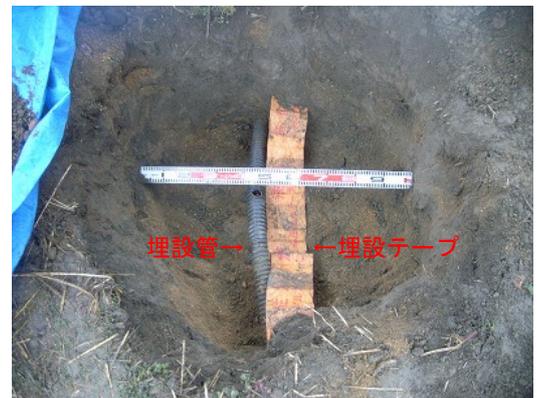
事故状況図

事故種類	一般事故	発生日時	平成23年2月14日 12時00分	事故当事者	1次下請
事故区分	公衆災害	年齢性別		職種	
被災程度(全治)	樋管水位計ケーブル切断				
事故概要	サウンディング調査時に試掘を行い、埋設テープの確認を行ったが、埋設物の確認を怠り、地下埋設物(樋管の水位計ケーブル)を損傷させた。				
49 事故原因等	<ul style="list-style-type: none"> ・思い込みから埋設テープの確認で試掘をやめ、埋設物の直接確認を怠った。 ・試掘調査に際し監督職員への現地立会を要請しなかった。 ・個別現地調査時において、地下埋設物を確認した時点で監督職員への報告をしなかった。 				
改善策等	<ul style="list-style-type: none"> ・埋設物調査は手掘りにより行い、埋設物自体の確認を徹底する。 ・監督職員・関係機関への報告・協議は確実にこなす。 ・樋管空洞化調査は通常のボーリング調査と異なり、樋管周辺の狭い範囲において密な間隔で調査を行なうという特殊性がある。このため、今後の埋設物調査においては、今回の事故を踏まえて作成した「樋管空洞化調査における埋設物確認手順」を標準として埋設物を確実に確認する。 				
類似工事(他工事)へ活用できる対策等	<ul style="list-style-type: none"> ・埋設物調査は手掘りにより行い、埋設物自体の確認を徹底する。

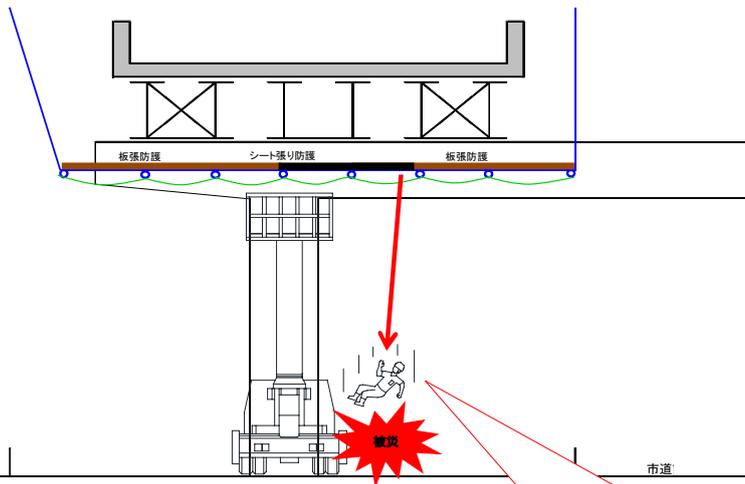
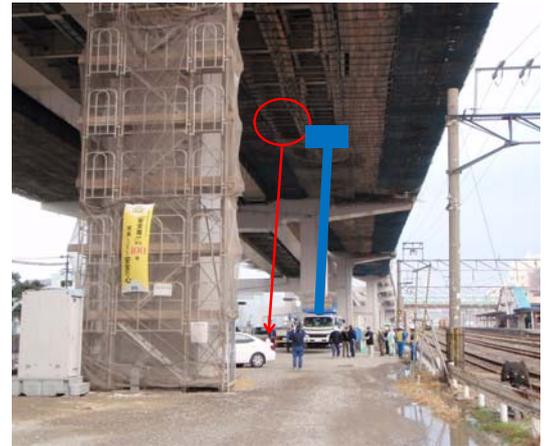
事故状況図

事故種類	労働災害	発生日時	平成23年2月18日 13時37分	事故当事者	2次下請け
事故区分	労働災害	年齢性別	30歳男性	職種	鳶
被災程度(全治)	死亡				
事故概要	橋梁の床版施工で使用した吊り足場の撤去作業中に、安全ネットを撤去した箇所から、2次下請の主任技術者が墜落し、死亡した。				
事故原因等	<ul style="list-style-type: none"> ・開口部の墜落防止措置がされていなかった。(立入り防止、又は、安全帯の使用) ・作業分担、手順が明確にされていなかった。(作業主任者が作業、又は、足場板撤去とネット撤去の順序) ・当日、予定していなかった作業の追加にあたって、追加工事のKYを行っていない。 ・墜落の危険のある作業にもかかわらず、親綱を設置していなかった。 				
改善策等	<ul style="list-style-type: none"> ・各作業員の分担を明確化、及び主任技術者、作業主任者の役割意識の向上 ・開口部の立入禁止措置・作業手順の見直し(足場板撤去時は、安全ネットは必要最小限のみ撤去) ・墜落防止対策の実施 (地上部と足場上に監視員の配置、親綱の設置と安全帯の使用、安全帯は2丁掛け使用、作業中断・終了時の危険箇所への立ち入り禁止措置、安全帯の使用意識の向上) ・作業変更時のKY実施(途中で作業内容の変更時には、再度KY実施) ・作業開始前の安全訓練と作業開始直後の店社パトロールの実施 				
類似工事(他工事)へ活用できる対策等	・同上「改善策等」による。

吊り足場撤去中に、吊り足場上から墜落。

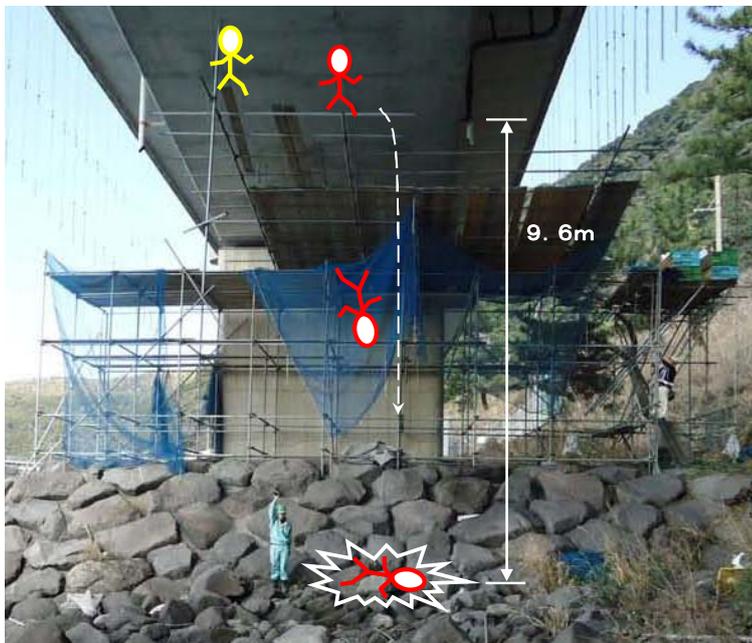
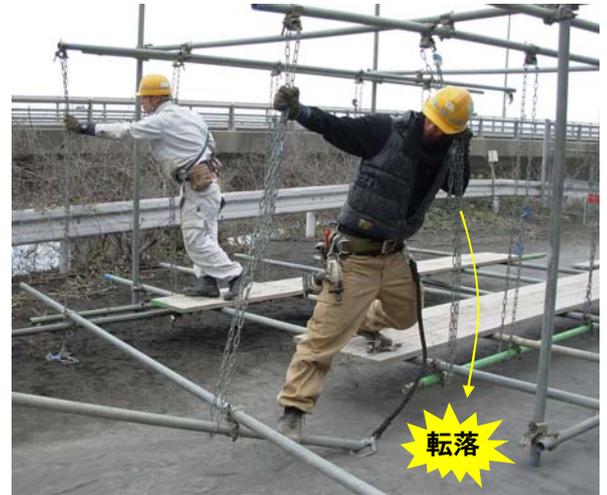
事故状況図

事故種類	労働災害	発生日時	平成23年2月21日 11時00分	事故当事者	1次下請け
事故区分	労働災害	年齢性別	30歳男性	職種	普通作業員
被災程度(全治)	右肩胛骨骨折、肋骨多発骨折、外傷性腹腔内出血、外傷性頭蓋内出血、両外傷性血胸（4～5週間の入院）				
事故概要	吊り足場の吊りチェーン、おやごパイプ、ころばしパイプを解体していた作業員が解体手順を間違え、緊結クランプを外したパイプに体重をかけてしまい、約10m下に転落した。				
51 事故原因等	<ul style="list-style-type: none"> ・作業手順が不適切 ・安全帯をかける位置が不適切 ・転落を防ぐ措置(親綱)の不使用。 ・元下請とともに安全管理の点検・指導が不十分。 				
改善策等	<ul style="list-style-type: none"> ・吊り足場解体作業手順書の作成 ・作業手順書の実地訓練(各作業班、新規入場者ごとに手順を作業主任者が実地講習) ・作業班ごとに作業主任者を選任し、班員の安全装備や作業手順、安全確認や行動の改善点を点検 ・元下請双方で監視員を常駐させ、各般の作業状況、作業主任者の監視・指導状況を確認 ・実態に応じた足場の組立・解体作業チェックリスト(事業者用・作業主任者用・監視員用)の作成・活用 ・親綱の設置と安全帯の使用、安全帯は2丁掛け使用を確実にを行う 				
類似工事(他工事)へ活用できる対策等	・同上「改善策等」による。

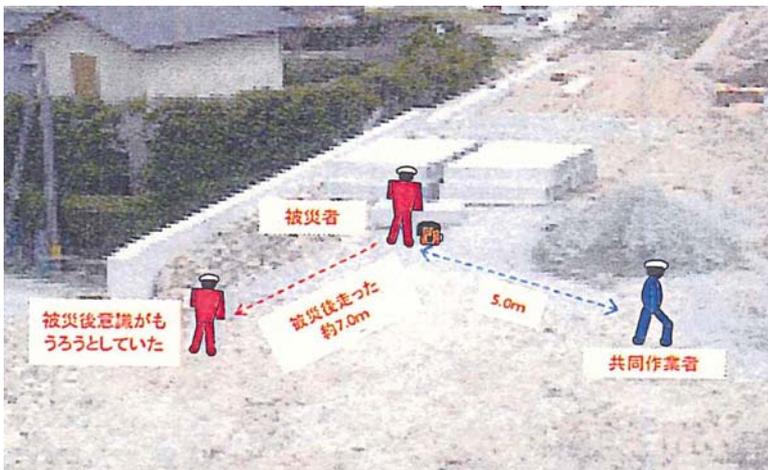
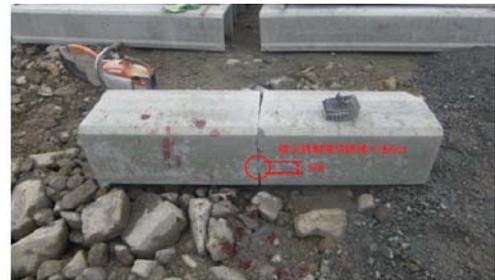
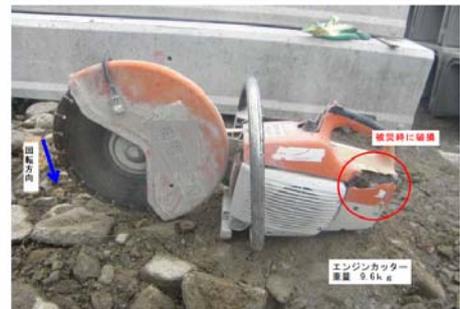
事故状況図

事故種類	労働災害	発生日時	平成23年2月28日13時20分	事故当事者	1次下請
事故区分	労働災害	年齢性別	58歳 男性	職種	一般土工
被災程度(全治)	死亡				
事故概要	被災者と他作業員3名で小段排水工施工中、拵への接続でU型側溝の切断が必要となり、被災者と他1名がU型側溝の切断を仮置場所で行っていた。切断が完了したときに何らかの原因でエンジンカッターが首に跳ねて裂傷した模様である。共同作業者が被災者の叫び声で振り向くと首から血を流し首を押さえて走っていた。				
52 事故原因等	事故の目撃者がいないため原因は、確定できないが現地調査状況から次が想定される。①切断作業地盤面に不陸があり、切断面がせりブレードが挟まれ無理に高速回転で引き抜こうとした。②高速回転状態でブレードを切り口に当てカッターが跳ね上がった。③切断の最終段階で切断面を垂直にした状態でカッターを使用④一時的に一人となり単独作業をした。				
改善策等	<ul style="list-style-type: none"> 作業地盤面を平坦にして、足場の安定、ブレードの挟まれ防止を図る。 作業手順書にブレードが挟まった場合の対処方法、跳ね返り対策、切断順序2名以上での作業を追加し、指導の徹底を図る。 				
類似工事(他工事)へ活用できる対策等	同上「改善策等」による。
