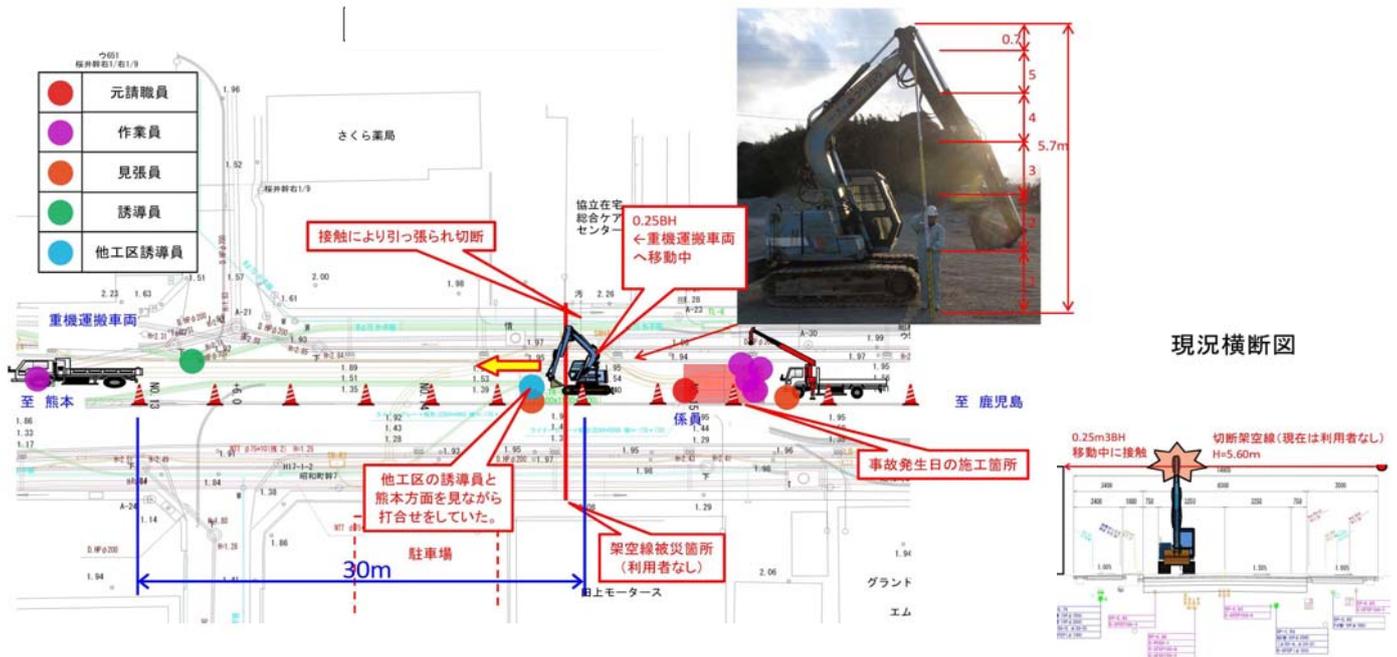
## 事故状況図

事故種類	一般事故	発生日時	平成23年3月10日 4時40分	事故当事者	1次下請け
事故区分	公衆災害	年齢性別	—	職種	—
被災程度(全治)	NTT架空線(未使用)の切断				
事故概要	車道部にて、マンホールの埋め戻し作業終了後、バックホウ回送のため30m離れた重機運搬車両に移動させていたところ、バケットを上げたまま移動させたため高さ5.6mにあった未使用のNTT架空線に接触し切断した。				
53 事故原因等	<ul style="list-style-type: none"> <li>・事故発生時、重機(バックホウ)の見張員が打合せ中で合図・誘導を行っていなかった。</li> <li>・重機オペレーターが見張員が合図・誘導作業を行っていなかったにもかかわらず重機を移動させた。</li> </ul>				
改善策等	<ul style="list-style-type: none"> <li>・見張り員の合図・誘導がない場合、重機作業禁止を徹底する。</li> <li>・重機の前後1名ずつ見張員を配置し、見張員は架空線の手前で一旦重機の進行を止めバックホウのアームの高さ、架空線の高さをオペレーターとともに確認し進行する。</li> </ul>				
類似工事(他工事)へ活用できる対策等	同上「改善策等」による。

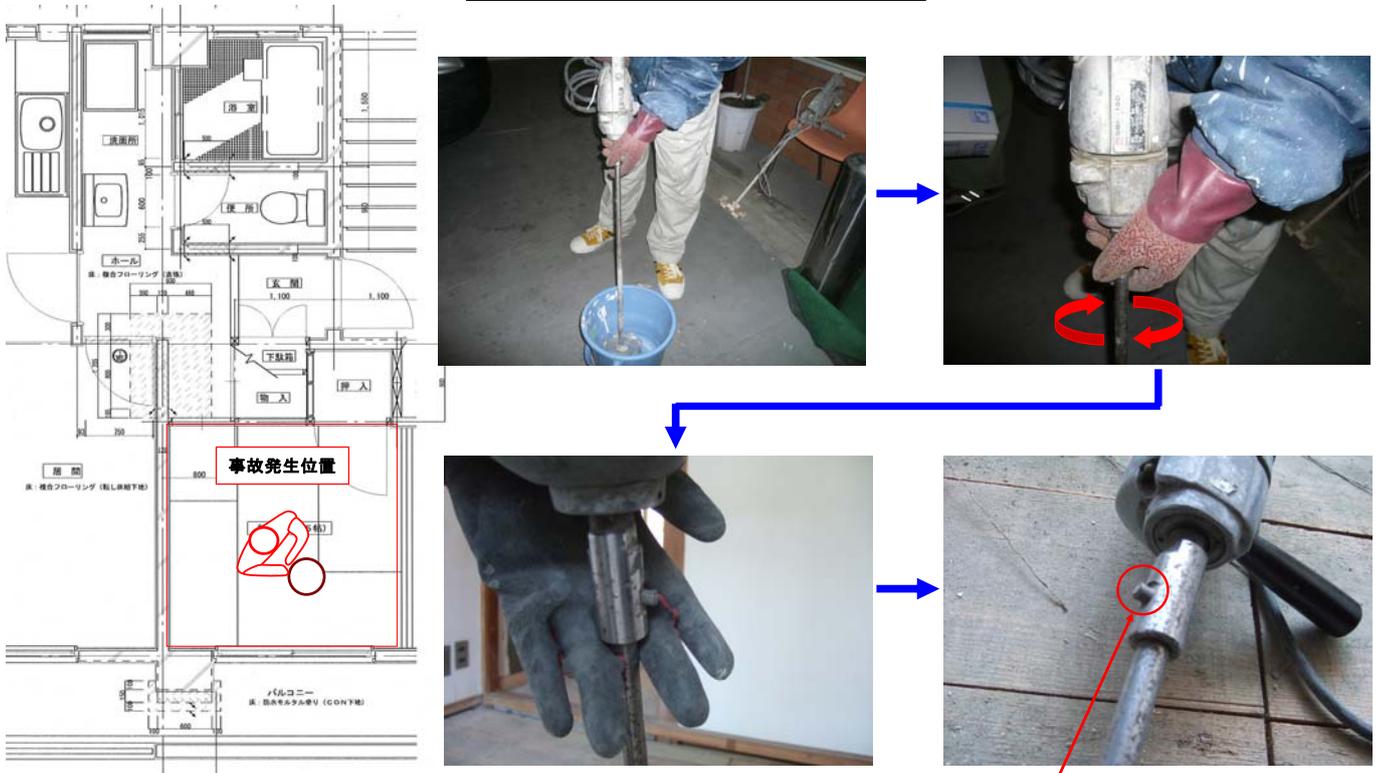
## 事故状況図

事故種類	労働災害	発生日時	平成23年3月11日 10時40分	事故当事者	1次下請け
事故区分	労働災害	年齢性別	61歳男性	職種	左官工
被災程度(全治)	左手小指不全切断、左手小指第1関節開放骨折(全治6週間)				
事故概要	可動中のモルタルハンドミキサーの軸取付ピンに手袋が引っ掛かり巻き込まれた。				
54 事故原因等	<ul style="list-style-type: none"> <li>作業工具の不適切な使用 可動中のモルタルハンドミキサーの軸取付ピンに手袋が引っ掛かり、巻き込まれた。 工具の適切なハンドルを掴んでなく、可動している軸部分に手を添えていた事が事故原因である。</li> </ul>				
改善策等	<ul style="list-style-type: none"> <li>作業前の安全指導 作業工具の適正な使用方法を指導する。</li> <li>新規入場者教育での体調確認の徹底 作業員の体調管理を徹底する。</li> </ul>				
類似工事(他工事)へ活用できる対策等	事故発生時の使用工具について、適正な使用方法を確認するよう指導する。 又、使用工具について危険の少ない新式のものを使用するように通知する。

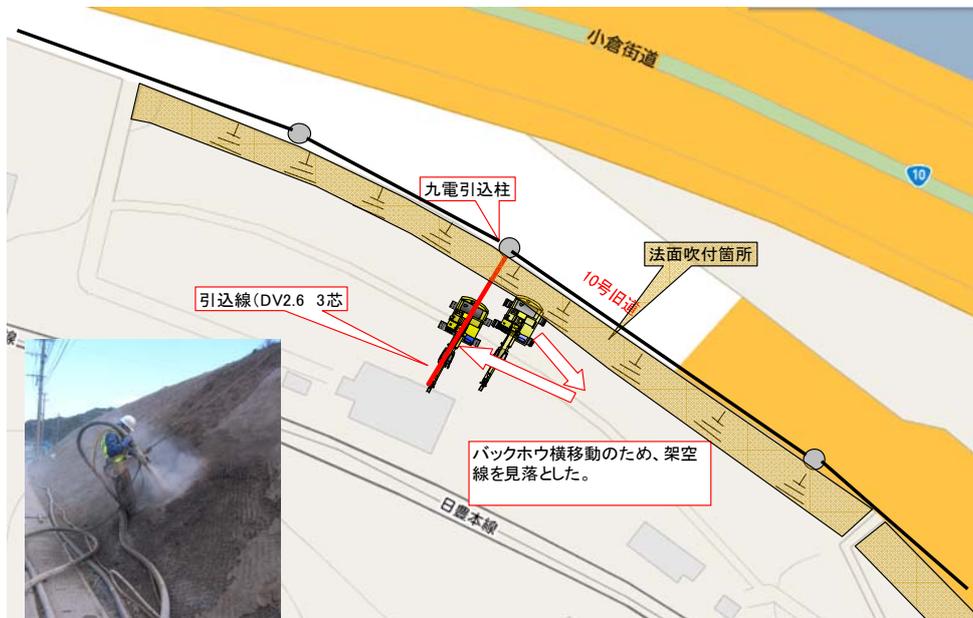
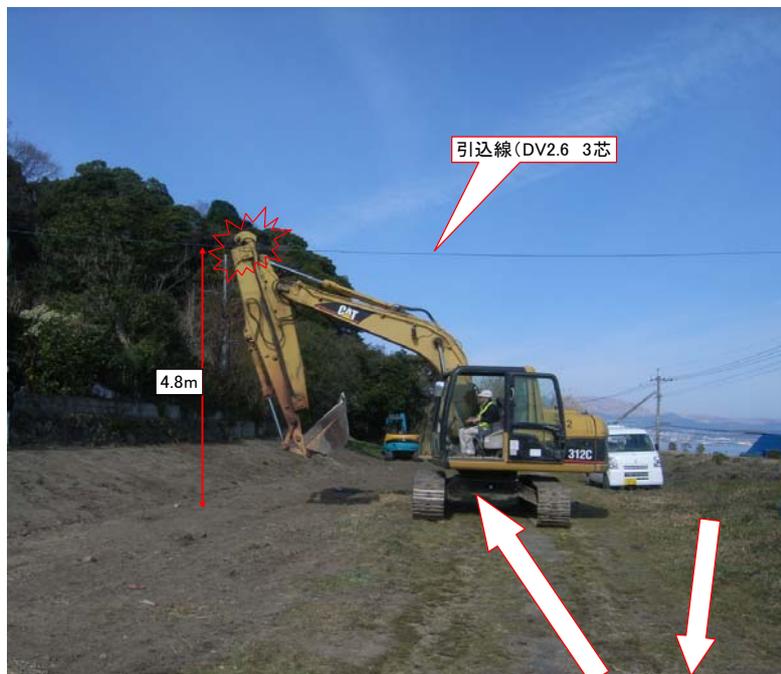
### 被災状況

事故種類	一般事故	発生日時	平成23年3月18日 7時50分	事故当事者	1次下請け
事故区分	公衆災害	年齢性別	—	職種	—
被災程度	架空線切断(民家への九電引き込み線)1戸				
事故概要	当該工事の建設発生土の搬出先で、防草対策処理(法面吹付)を行う際、法面上部に停車していた保全工事のバックホウ(0.45m3級)が作業の支障となり、法面吹付のオペレーター(下請業者)がバックホウを移動させた。その際、架空線があることは認識していたが、バックホウのアームが架空線(DV2.6 3sp、1本)に接触・切断した。				
55 事故原因等	法面上部に停車していた保全工事のバックホウ(0.45m3級)に吹付基材が付着する可能性があったため、朝礼開始前に法面吹付のオペレーター(下請業者)が単独でバックホウを移動させた。その際、バックホウブームをきちんと格納していなかった。 また、架空線注意の看板は設置していたが、架空線自体に三角旗の設置を行っておらず、注意喚起不足であった。				
改善策等	<ul style="list-style-type: none"> <li>● 工事現場が競合する場合、関連工事との調整を図り、責任分担を明確にする。 <ul style="list-style-type: none"> <li>→ 工事調整が必要な場合は、各工事の元請間で行う。</li> <li>→ 工事調整を実施する場合は、作業調整のみではなく、安全管理調整も行う。</li> <li>→ 他工事の建設機械を移動させない。</li> </ul> </li> <li>● 架空線注意看板は、重機オペレーターが視認できる箇所に設置するとともに、架空線には三角旗を設置する。</li> </ul>				
類似工事(他工事)へ活用できる対策等	同上「改善策等」による。

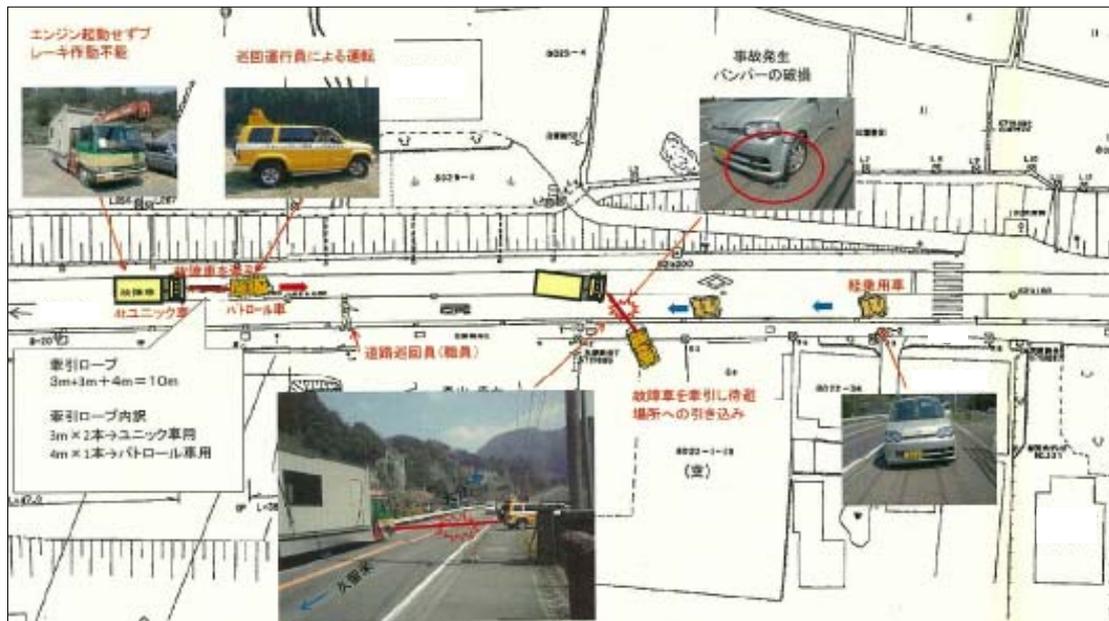
事故発生見取り図

事故種類	交通事故	発生日時	平成23年3月30日 12時00分	事故当事者	元請け
事故区分	公衆災害	年齢性別	65歳男性	職種	運行人
被災程度(全治)	相手方車両(軽車両)バンパー損傷				
事故概要	道路巡回中、4tユニック車が故障により下り線に停車していたため、通りかかった巡回車が移動させようとワイヤーロープによる牽引を行い、空き地に 入れようと右折中に、上り線を走行してきた対向車の軽自動車が牽引ロープに引っ掛かりワイヤーロープを切断し停車した。				
事故原因等	<ul style="list-style-type: none"> <li>・巡回特記仕様書に基づく異常を発見した場合の報告がなされていない。</li> <li>・道路交通法の一般公道の牽引方法措置(5m未満としなければならないところを、牽引ロープ10mとした)について不適切。</li> </ul>				
改善策等	<ul style="list-style-type: none"> <li>・故障車の牽引について、基本的に巡回パトロール車による牽引はしない。</li> <li>・故障車から専門業者へ要請して貰い、牽引車が現地へ到着するまでは巡回パトロール車を利用も検討のうえ片側交互の通行規制をおこなうなど、交通の安全確保を図る。</li> <li>・主任監督員及び警察等へ連絡・相談し、緊急的にやむを得ず牽引措置が必要とする場合は、危険回避を最低限にとどめ、後の措置は専門業者にておこなうことを徹底する。</li> <li>・道路巡回特記仕様書を遵守し、記載されている内容の指導徹底と周知を図る。</li> <li>・巡回時の車載携行資機材用具の点検にチェックリストを作成し定期的点検をおこない、法令等の知識を習得し道路交通法を遵守する。</li> </ul>				
類似工事(他工事)へ活用できる対策等	同上「改善策等」による。

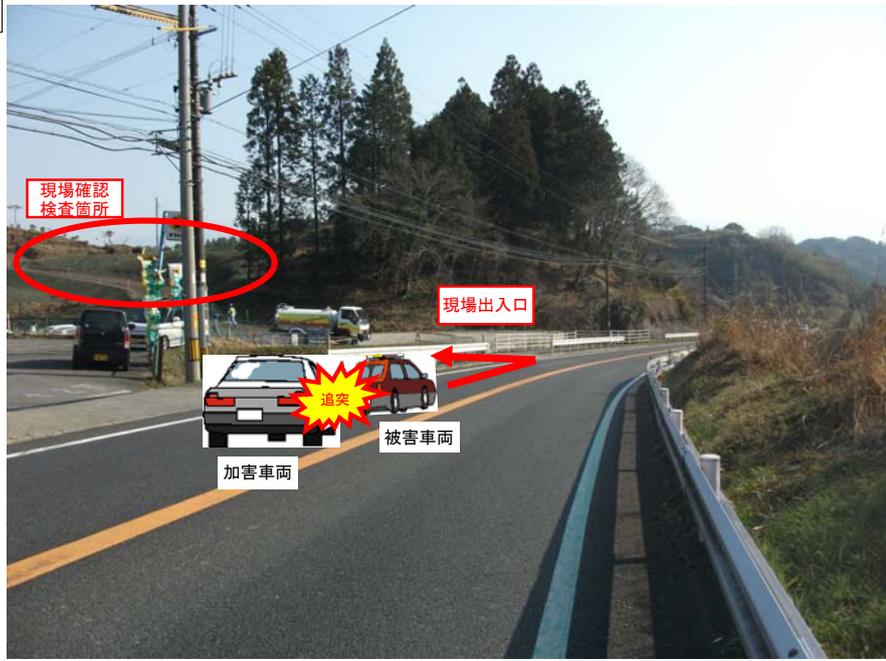
概要図

事故種類	交通事故	発生日時	平成23年3月30日 13時50分	事故当事者	元請け
事故区分	公衆災害	年齢性別	50歳 男性	職種	国家公務員
被災程度	頸椎損傷の恐れ(加療1週間)				
事故概要	監督補助員(委託者)が工事完成検査(現場)の随行中、国道から現場入口に左折しようとスピードを落とした前方の検査官が運転する車両後部に追突したもの。				
57 事故原因等	<p>過労と心労による睡眠不足に起因する注意力散漫であった為の前方不注意が原因である。  原因の主たる内容として</p> <p>①完成検査前で業務が多忙となり、深夜残業を実施した。  ②当日の深夜残業の報告を怠り、過重労働の把握が出来なかった。  ③責任感が強い事もあり、他の技術員への迷惑になると考え、すべての業務を自分で処理しようとした。  以上が、事故原因である。</p>				
改善策等	<p>①担当技術者間のコミュニケーションと協力体制の強化  ②超過勤務規定に抵触し過負荷が予想される場合は、管理技術者及び業務リーダーによるカウンセリングを増やし、気兼ねなく相談できる環境構築を図る。  ③残業完了時間を明確にし、不定期な超過勤務時間の撲滅を図る。  ④車両移動が業務履行に必須なため、深夜残業を実施した場合は、必ず仮眠をとる。  ⑤毎朝業務開始前に、技術者間で体調確認を実施する。  ⑥休日出勤が2週連続する場合は、振休を確実に取得させる。</p>				
類似工事(他工事)へ活用できる対策等	同上「改善策等」による。
