事故種類	労働災害	発生日時	平成22年4月6日 9時00分		
事故区分	労働災害	年齢性別	30歳 男性	職種	機械工
被災程度(全治)	右母指不全切断、右中指挫創(約3週間の治療を要する見込み)				
事故概要	バッチャプラントの解体工事を行っていた際、計量器下部シュートをクレーンにて地切りした直後に被災者側に吊り荷が振れたため、抑えようとして出した手が滑り、吊り荷と隣に位置した計量器下部砂シュートに右手親指を挟んだ。				
事故原因等	①狭いスペースでの作業でありながら事前に撤去できるものを撤去せずに十分な作業スペースの確保を行っていなかった。 ②地切り時に作業員が吊り荷の側にいた。 ③部材の補修・補強を行ったことにより、部材の重心位置が変化していたことが、荷振れの直接の原因と思われる。				
改善策等	①十分な作業スペースの確保を行う。 ②社内ルールの安全対策(3・3・3運動)に下記事項を加え、再教育を行う。 ・作業スペースが狭い場合は、挟まれないような場所に退避し、互いに声掛けを行い退避の確認をする。 ・地切りする際に3.0m以上の退避が困難な場合、介錯ロープを用い2方向から荷振れを抑制する。 ・地切りする前に周辺の障害物を除去し、荷が振れても構わない状態で3.0m以上離れてから合図する。 ・荷が振れても絶対に触らない。 ③安全教育、安全指導の徹底を行う。 ・KY書にJV三役(所長、副所長、安全)及び担当者の確認欄を追加し、現場巡視時に内容を確認(必要に応じ指導)しサインする。 ・店社安全パトロールの強化として、常駐の特別専任安全管理者を新規に配置し教育・指導等の徹底を図る。				
類似工事(他工事)へ活用できる対策等	吊り荷の下には手を入れない。 吊り荷が不安定になった場合は、クレーン運転手に合図をし、作業を中止する。

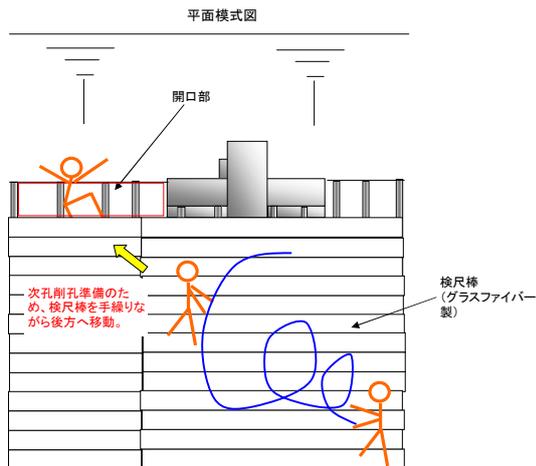
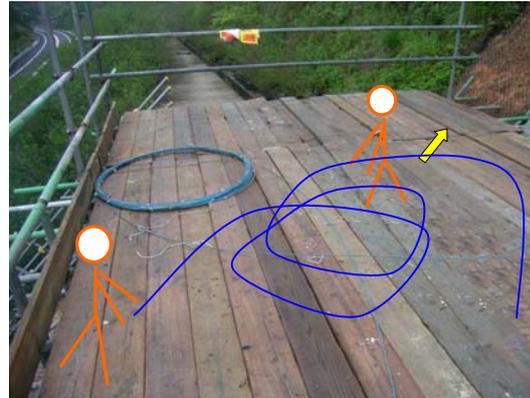
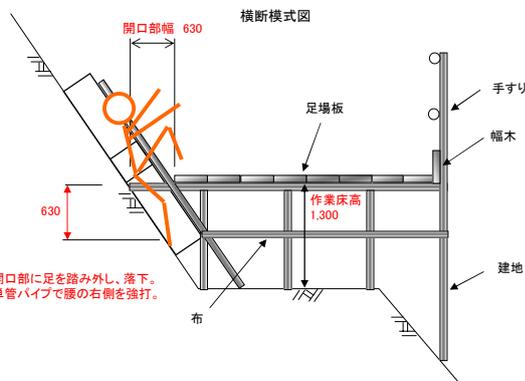
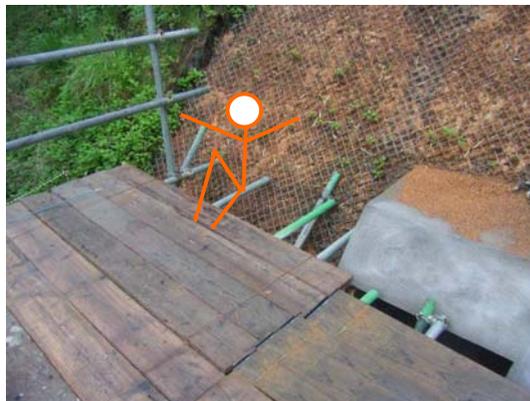
事故状況図

事故種類	労働災害	発生日時	平成22年4月12日 16時45分		
事故区分	労働災害	年齢性別	19歳 男性	職種	ボーリング工
被災程度(全治)	腰の打撲(約14日間の加療を要する見込み)				
事故概要	法面アンカー工の削孔作業中に、検尺の準備と足場上の整理のため、乱雑におかれた検尺棒(グラスファイバー製)を整理していたところ、被災者が法面側へ後ろ向きに移動した際に、後方確認を怠り、足場と法面との隙間に足を踏み外し、単管パイプで腰を強打した。				
事故原因等	<p>①法枠が突起物となっており、法面の凹凸や湾曲により法面側端部に開口部ができる構造となっていたが、「囲いをする」「板で塞ぐ」等の処置が無かった。</p> <p>②次孔の削孔の支障になるところに検尺棒が置かれており、整理する必要があった。</p> <p>③作業中、後退する際に後方確認がなく、開口部があることは認識していたが、繰り返し作業による慣れで注意を怠った。</p> <p>④検尺棒の整備を2名で行っており、被災者が開口部に後ろ向きに移動していたが、周りの声掛けが無かった。また開口部に「開口部」「立ち入り禁止」等の表示が無かった。</p>				
改善策等	<p>①開口部の対策として、斜面と足場の隙間を塞ぐことは構造上困難なことから、削孔時には、単管にて転落防止柵を設け、削孔完了後はカラーコーン・バーで立ち入りを禁止する。なお、緊張時も転落防止柵を設け、作業に支障がある場合には、幅木を設ける。</p> <p>②検尺棒は、検尺完了後に直ちに巻き取り整理する。</p> <p>③KYの改善として、当日の作業内容と手順及び作業手順に沿った危険予知について再確認し、安全意識の向上を図る。</p> <p>④注意喚起の是正として、作業員は互いの行動に注意し、要所要所で声掛け、合図確認を行う。また開口部に「立ち入り禁止」「転落注意」等の表示を設け啓発する。</p>				
類似工事(他工事)へ活用できる対策等	足場に開口部等がある場合は、囲い、手すり、覆い等により転落防止対策を確実に行う。

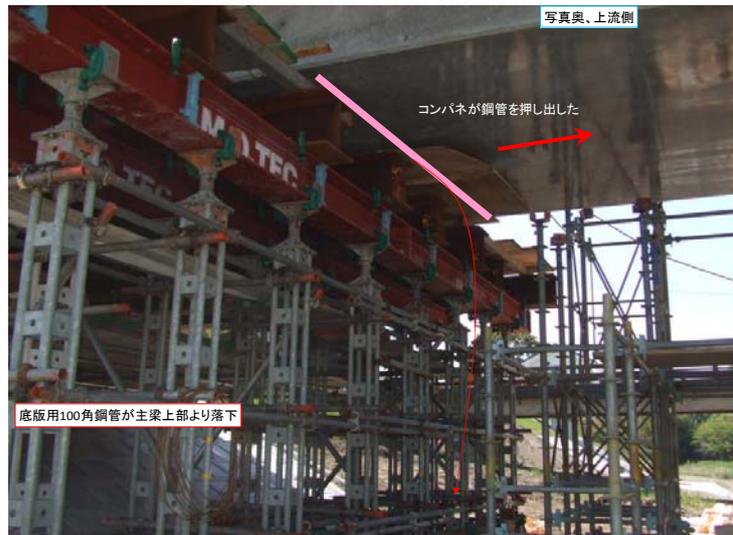
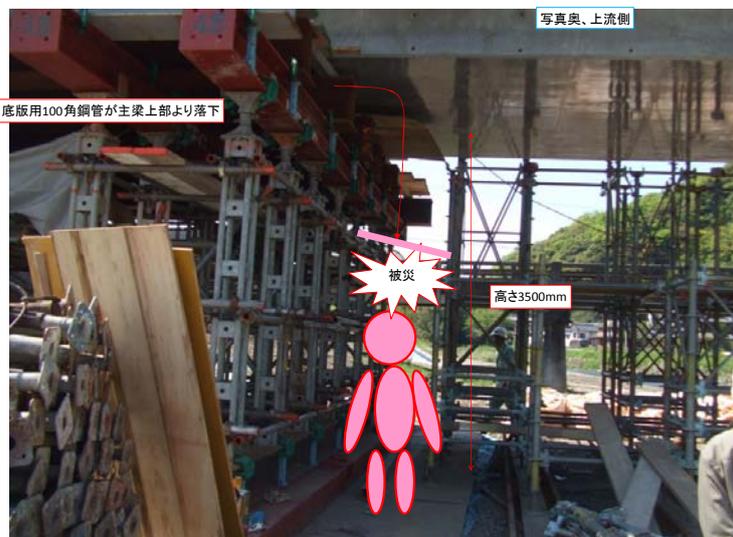
事故状況図

事故種類	労働災害	発生日時	平成22年4月25日 11時2分		
事故区分	労働災害	年齢性別	61歳 女性	職種	大工
被災程度(全治)	頸髄損傷、3番頸椎骨折、外傷性くも膜下出血、右頬骨・鼻骨・眼窩底骨折、顔面挫創(約3ヶ月間の入院加療及び自宅療養を要する見込み)				
事故概要	上部工の底版部型枠撤去作業中、支保工(H鋼)と型枠との間に設置していた角鋼管(0.1m×0.1m・L=4m・重量=38kg)が押し出され、下にいた作業員の頭部に落下し被災した。				
事故原因等	<ul style="list-style-type: none"> ・元請が指示した当初計画の施工範囲とは異なる場所で、元請と協議をせず下請が作業を実施しており、元請としても、下請からの報告や協議に関する連絡体制のルール化を具体化せず、下請に対する指導も行っていない。 ・元請として下請に対する詳細かつ具体的な作業手順を指示していない。 ・資材が落下する恐れがあったにもかかわらず、元請として見張り員を配置していない。 ・元請として安全訓練を一度も開催しておらず、又、社内安全パトロールでの安全訓練開催の指導もなされていない。 ・元請による日々の安全巡視において、チェックリスト等による項目毎の詳細な点検が行われていない。 ・元請によるKYを実施しておらず、「落下物でけがをする」等の作業内容に合致した危険予知がなされていない。 				
改善策等	<ul style="list-style-type: none"> ・元請として詳細な作業場所・作業手順を定めるとともに、当日の作業内容についてはミーティング・KY等で全作業員へ周知・確認を図る。 ・元請と下請間の連絡体制の確立を図る。 ・作業手順の見直しが必要な場合は、至急、作業を中止するとともに、連絡体制により元請に相談し、指示を仰いだうえで作業実施することを徹底する。 ・KY活動は元請として取り組み、作業に合致した危険予知を実施した上でその内容を全作業員へ周知・確認を図る。 ・立入禁止区域を明確にするるとともに、見張り員を配置する。 ・施工計画書に基づき安全訓練は必ず実施する。

類似工事(他工事)へ活用できる対策等	<ul style="list-style-type: none"> ・作業現場に応じた作業手順書を作成し、KY等で周知徹底を図る。 ・施工計画書及び作業手順に基づき作業を行う。 ・作業手順の見直しが必要な場合は、作業を中止する。 ・立入禁止区域を明確にするるとともに、見張り員を配置する。 ・施工計画書に基づき安全訓練は必ず実施する。
