## 事故状況図

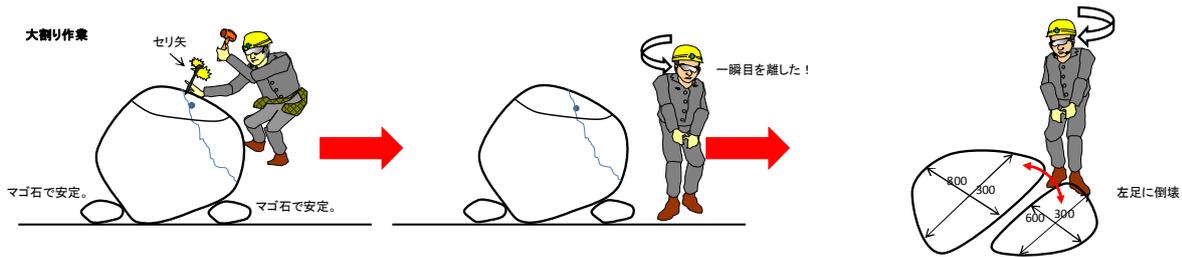
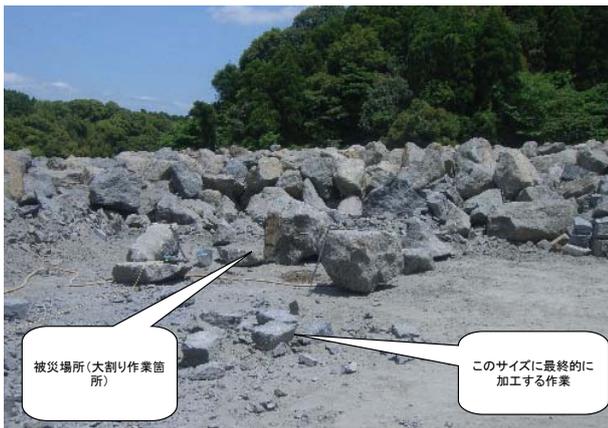
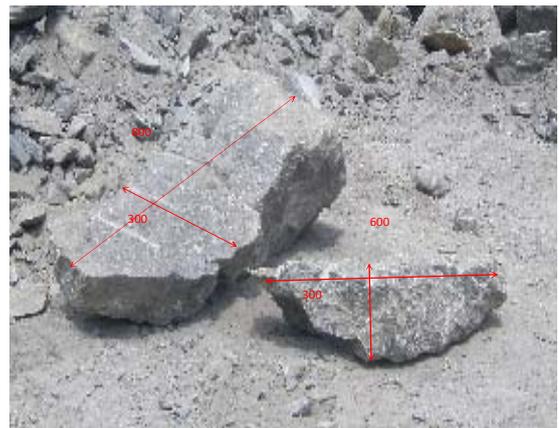
事故種類	労働災害	発生日時	平成22年5月17日 11時31分		
事故区分	労働災害	年齢性別	54歳 男性	職種	石工
被災程度(全治)	左第1趾、2趾末節骨開放骨折(4週間の加療を要する見込み)				
事故概要	巨石置場において巨石を300×400×200程度に加工するため、セリ矢を打込む大割(一旦200程度の幅に輪切りすること)の作業を行っていた。大割作業により巨石にクラックが入ったことは確認したが、まだ完全に割れていないと判断し、目を離れた瞬間に、巨石の片方(600×300×200程度)が倒れ左足指の先端に接触し負傷した。				
4 事故原因等	連日の同作業で慣れによる安全意識が欠如していた。また、施工計画書及び作業手順書の遵守において日々指導を徹底していたが、被災した作業員の不注意と、定められた保護具の着用を怠ったために起きた事故である。				
改善策等	決められた作業手順の遵守はもとより、決められた保護具の着用を遵守すると共に、保護具着用の確認を徹底する。慣れによる事故防止のため、当日の作業に対するKY活動・個人KY(安全指示、対策、注意点)の再度周知徹底を行う。				
類似工事(他工事)へ活用できる対策等	<ul style="list-style-type: none"> <li>・安全靴等の保護具着用の徹底。</li> <li>・KY活動、安全教育において、作業中のわき見禁止を徹底するよう指導。</li> </ul>

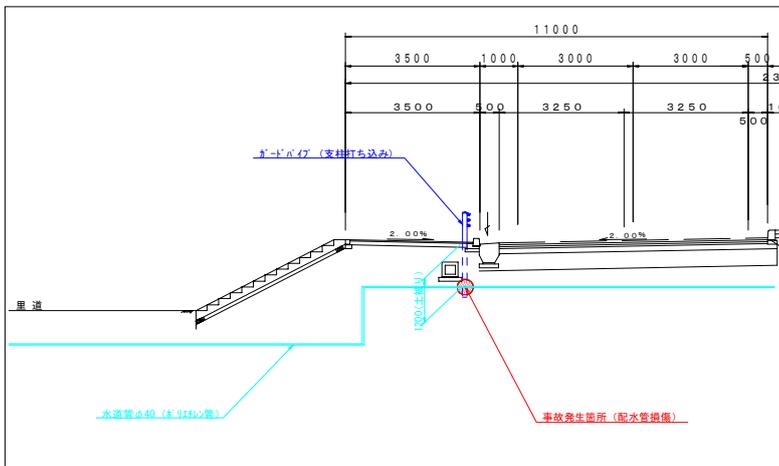
### 施工図

事故種類	一般事故	発生日時	平成22年5月26日 12時00分		
事故区分	公衆災害	年齢性別		職種	
被災程度	上水道(配水管φ40)の損傷及び復旧作業に伴う周辺民家2軒の断水(約50分間の断水)				
事故概要	横断防止柵(ガードパイプ)の支柱をモンケンで打ち込み作業中、埋設されている上水道(配水管φ40)を破損、漏水したため、周辺民家2軒の水道の水圧が低下した。その後、復旧作業に伴い、50分間断水した。				
事故原因等	事前に大分市水道局立会のもと埋設管調査を行ったところ、埋設位置が浅いため、配水管の移設を行うとの話があった。移設完了時に埋設管の位置・深さの立会を実施したが、横断防止柵の施工を考慮せず、現地のマーキングを怠っていた。そのため、作業当日に下請けに対し、埋設管の正確な位置を指示できなかった。				
5 改善策等	<ul style="list-style-type: none"> <li>● 占用企業者と現地立会を実施する際は、必ず元請職員の複数で行い、実施できない場合は、写真で埋設位置を記録する。また立会の際には、必ず設計図面を携行する。</li> <li>● 元請は、事前調査で記録した位置を作業開始前に現地でマーキングし、埋設位置を明確にする。</li> <li>● 元請は、現場事務所で実施する作業前ミーティングで、埋設物の位置・深さを下請へ指示する。</li> <li>● 埋設位置が不確定な場合は、試掘再調査を実施し、埋設位置が確定できるまで、下請に施工指示しない。</li> <li>● 試掘調査が実施できない場合は、占用企業者への聞き取り調査及び探査機による埋設物調査を再度実施し、支障となる場合は、構造見直しを行う。</li> <li>● 下請は、埋設位置が不確定な場合、元請に対し指示を仰ぎ、正確に指示されない場合は施工しない。</li> <li>● 埋設物近接の箇所については、作業終了まで埋設位置が確認できる元請職員が立会する。</li> </ul>				
類似工事(他工事)へ活用できる対策等	特記仕様書に記載されている「地下埋設物件の事故防止対策」を徹底する。
