事故種類	労働災害	発生日時	平成22年6月6日 9時5分		
事故区分	労働災害	年齢性別	27歳 男性	職種	船上での作業員
被災程度(全治)	右環指基節骨骨折及び同部割挫創(全治1ヶ月を要する見込み)				
事故概要	<p>船舶を使用し堆積土砂の採取(柱状コアサンプリング)を行っていた際に、コアサンプリングの引き上げ作業中に波による船の上下左右の動きにより、巻き取りロープに強力な緊張力が働き、緊張を解放するための操作中、操作手順を誤りギアストッパーを解除した。</p> <p>被災者が緊張力が働いている状態でギアストッパーを解除したため、ドラムが回転し、その動きに連動して回転したハンドルが被災者の右手に接触し事故に至った。</p> <p>また、被災者はウインチ作業前にアンカーの固定作業を実施しており、その際に手袋を着用したままではロープの材質上滑りやすく、アンカーが固定できないことから、手袋を外しアンカー固定作業を行った。ウインチ作業に移った際に手袋の着用を忘れており、事故発生時には、被災者は手袋を着用していなかった。</p>				
事故原因等	<p>①被災者の操作ミス。 ②保護具(手袋)の着用を怠っていた。</p>				
改善策等	<p>【教育の再実施】</p> <p>① ウインチ操作マニュアルを用いた教育を再度実施し、操作方法の確認を行う。 ② ウインチ操作マニュアルの改善(わかりやすく再編集)。 【作業時及び使用装置等に関する対策】</p> <p>① 保護具着用の注意・喚起の徹底。 ② 保護具(手袋)の不用意な脱着防止のために、アンカーロープ等の改善。 具体的には、借用のアンカーの場合、ロープを自社で準備した物と交換する。(借用したロープは滑りやすい材料であった。)</p> <p>③ ウインチ操作を行うにあたり、2名1組とし、互いに注意喚起するとともに手順確認を相互に呼称確認しつつ作業を行う。 ④ ウインチの周辺には、注意を喚起するため、操作の前の保護具点検等の表示、また本体の「ブレーキ」「ストッパー」等の再着色を実施する。</p>				
類似工事(他工事)へ活用できる対策等	施工計画書及び作業計画書に基づいた実施手順となるようKY活動等において安全教育の徹底を図る。

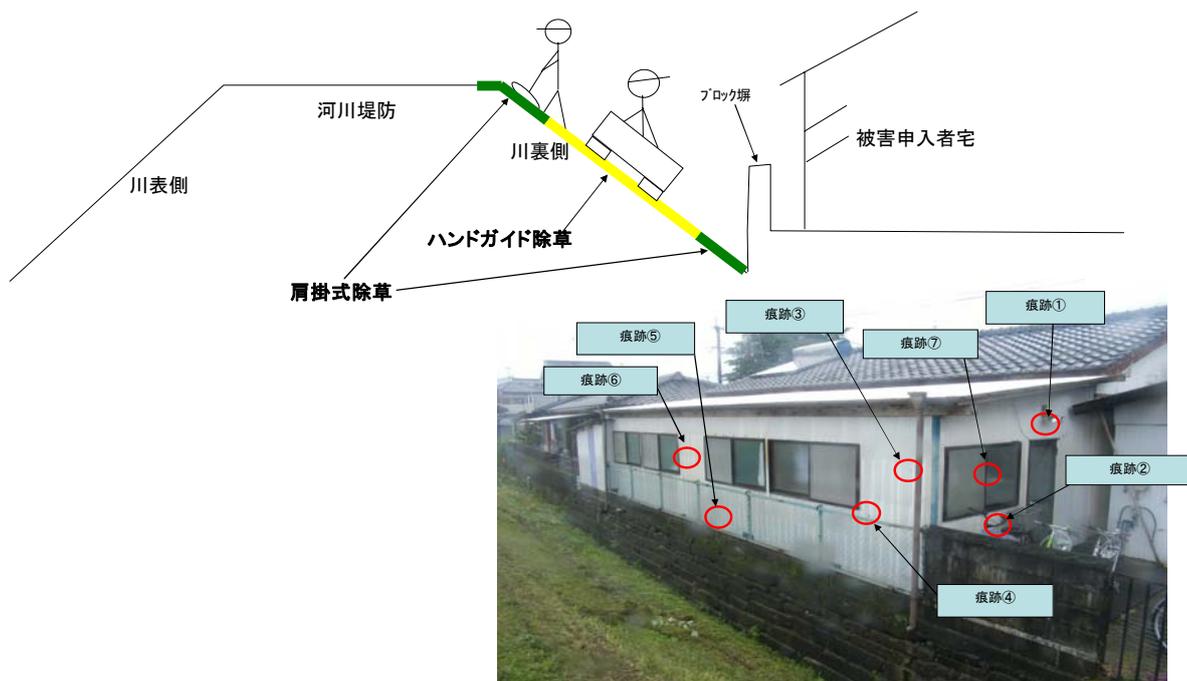
事故状況図

事故種類	一般事故	発生日時	平成22年6月21日 午前8時～12時頃		
事故区分	公衆災害	年齢性別	—	職種	—
被災程度(全治)	住宅の窓ガラス1枚及びビニル製波板6箇所を破損				
事故概要	<p>堤防法面を肩掛式(防護カバー付き)及びハンドガイド式草刈機により除草終了後、堤防隣接の住民より、「自宅の窓ガラスが割れている」との電話連絡があり、現地にて確認したところ、窓ガラス及びビニル製波板の破損を確認した。</p> <p>なお、現場作業員は飛石及び被害の発生には、気付いていなかった。また、被災住宅の住人も除草作業中は不在であった。</p>				
7 事故原因等	<ul style="list-style-type: none"> ・特記仕様書の第三者被害防止対策を施工計画書に一部反映していなかった。 ・特記仕様書及び施工計画書の記載事項を遵守せず、第三者被害の恐れがある現場で、飛散防護が徹底されていなかった。 				
改善策等	<ul style="list-style-type: none"> ・事前の現地調査を徹底し、保全対象物の状況の確認、適切な除草方法の選定を行う。 ・肩掛式草刈機(回転式)の除草方向を保全対象物の位置を考慮し計画する。 ・保全対象物が近接している場合は、肩掛式草刈機で除草し、飛散防護を行う。 ・日々の安全巡視で、作業計画の実施状況を確認する。 ・作業前の飛散防護具の装着確認を行う(安全日誌に確認項目を追加) 				
類似工事(他工事)へ活用できる対策等	<ul style="list-style-type: none"> ・特記仕様書に記載されている第三者被害防止対策の徹底。 ・除草作業箇所周辺の民家や施設等については、作業前の調査と作業後の確認を行う。 ・事故が発生した場合には、直ぐに補修せずに原因を究明した後で補修を行う。

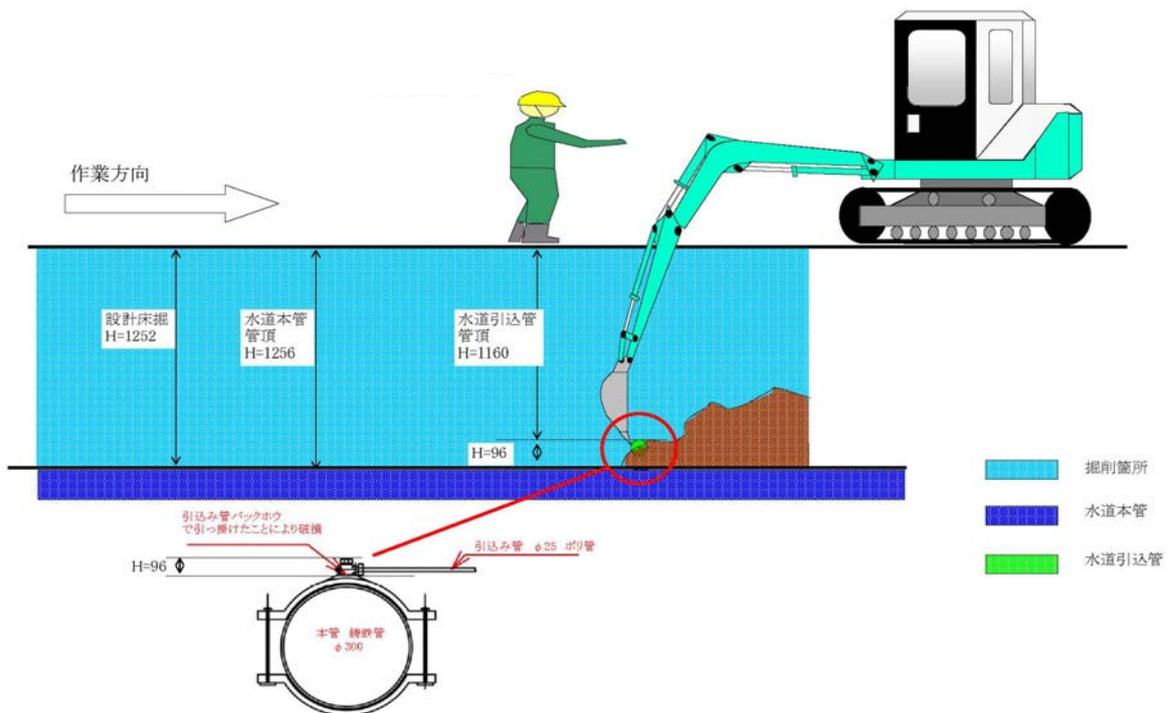
事故状況図

事故種類	一般事故	発生日時	平成22年6月21日 22時50分		
事故区分	公衆災害	年齢性別	—	職種	—
被災程度(全治)	水道管の破損(1戸:2時間50分停水、3戸30分停水)				
事故概要	電線共同溝の管路部の床掘をバックホウ(0.2m ³)にて行っていたところ、水道管の本管と引込み管の接続部分(分水栓)にバケット先端が接触し、損傷させた。				
事故原因等	<ul style="list-style-type: none"> ・本掘削方法計画書について、下請け及び作業員に対する指導が徹底されていなかった。 ・監視員が持ち場を離れたにも係らず、BHオペレータが床掘作業を続けた。 ・地下埋設物件に近接(50cm程度)したにも係らず、人力施工に切替えずにバックホウによる作業を続けた。 ・本掘削にあたり、引込み管に対する占有者や民家への再確認が不足していた。 				
改善策等	<ul style="list-style-type: none"> ・埋設事故防止について、作業手順書へ明記する。 ・本掘削方法計画書や掘削作業手順書を用いてについて、安全訓練やKY活動等において、全作業員に指導・再徹底する。 ・地下埋設物件に50cm程度に近接した位置からは、人力掘削に切替える。 ・本掘削着手前までに、占有者や民家への聞き取り調査を行い、引込み管等の細部についても十分注意する。 				
類似工事(他工事)へ活用できる対策等	<ul style="list-style-type: none"> ・「地下埋設物の事故防止に関する特記仕様書」に記載されている切断防止対策の徹底。 ・施工計画書及び作業手順書に基づいた実施手順となるようKY活動等において安全教育の徹底を図る。 ・監視員が持ち場を離れる際は作業を中止し、一人作業は行わないように徹底する。 ・地下埋設物件に50cm程度に近接した位置からは、必ず人力による掘削施工で慎重に行い、地下埋設物件の損傷防止に努める。

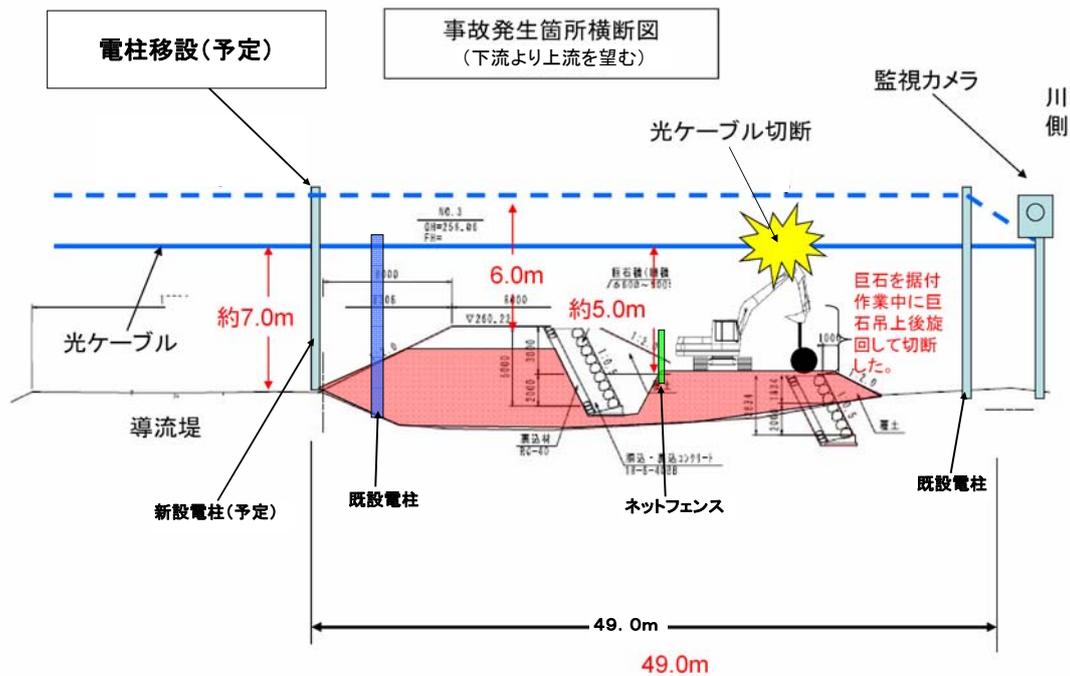
事故状況図

事故種類	一般事故	発生日時	平成22年6月22日午前11時45分		
事故区分	公衆災害	年齢性別		職種	
被災程度(全治)	事務所所有の監視カメラ画像送信用光ケーブル切断(7時間断線)				
事故概要	巨石積の作業において、巨石吊り上げ後の旋回時に、バックホウ(0.7m3)のアーム部分がを上空に架線されていた(監視カメラ画像送信用)光ケーブルに接触し、切断した。				
事故原因等	<ul style="list-style-type: none"> 石積作業時の監視員が持ち場をはなれていた。 架空線に保護カバーを設置していなかった。 禁止対策及び事前対策等の点検を行っていなかった。 				
改善策等	<ul style="list-style-type: none"> 架空線下に標識フラッグロープを張る。 架空線下での作業とならないように、重機が架空線下で作業できないよう単管パイプ等により重機立入り禁止柵を設置する。 朝礼、危険予知活動時に危険作業や事故防止について教育の指導を徹底する。 架空線下付近での近接施工の際は、合図者(監視員)を配置する。 防護カバーを設置する。 				
類似工事(他工事)へ活用できる対策等	<ul style="list-style-type: none"> 移設が必要な架空線については、工事着手前に移設を行う。 「架空線等上空施設切断防止特記仕様書」に記載されている切断防止対策の徹底。 架空線下付近での近接施工の際は、合図者(監視員)を配置する。 盛り土などにより現場状況が変化していく場合には、工事の進捗により現場確認を行いつつ、状況に応じ適切な対策を実施する。

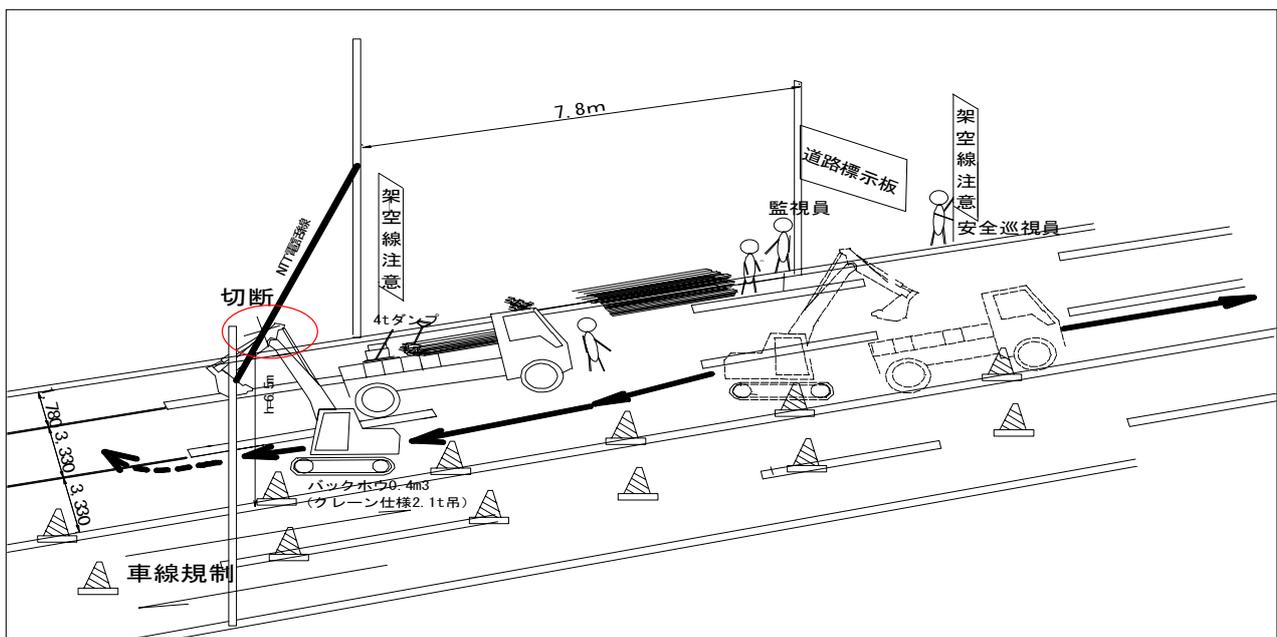
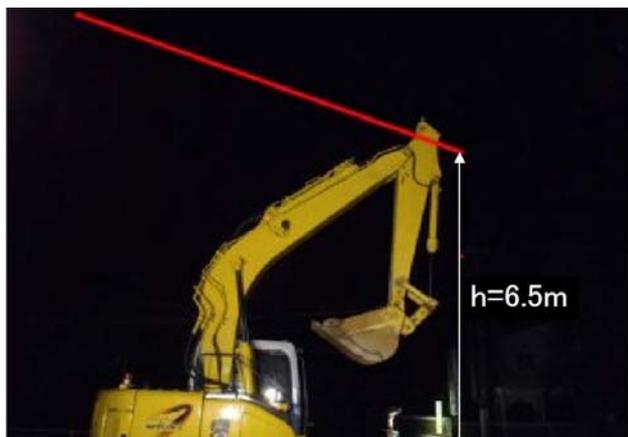
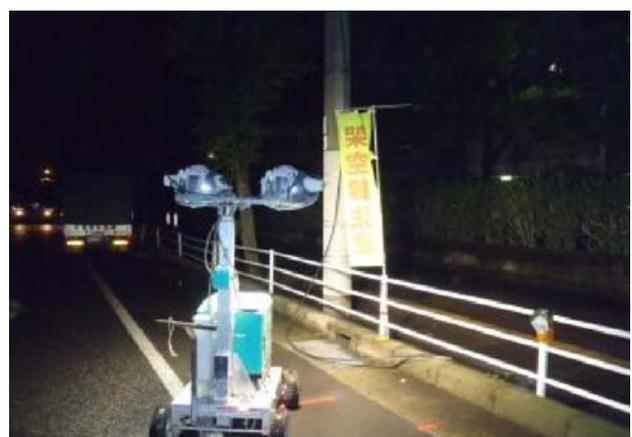
事故状況図

事故種類	一般事故	発生日時	平成22年6月30日 22時30分		
事故区分	公衆災害	年齢性別	—	職種	—
被災程度(全治)	NTT電話線切断(不使用回線) 切断ケーブル撤去時間(20分)				
事故概要	バックホウ0.4m3(クレーン仕様)を使い、4tダンプに積んでいた資材を降ろす為の移動中に、バックホウのアームが国道を横断しているNTTの不使用電話線に接触し切断した。切断した電話線は、現在、客の申し込みがなく、不使用だったため、NTTが撤去した。なお、当該電話線は、客の申し込みがあれば需要に応じて、接続できるようにしていた。				
事故原因等	<ul style="list-style-type: none"> ・荷下ろし作業が、架空線付近での作業となっていた。 ・バックホウ(クレーン仕様)は1台目の資材を降ろし終わり、方向転換して2台目の4tダンプの方へ移動する際、車道側への旋回が、一般車両の通行により出来ないため、歩道側へ旋回した。その際に、バックホウより歩道側に4tダンプが待機していたため、アームを上げてダンプキャビンを避けたが、アームを降ろし忘れ、そのまま移動した。 ・バックホウが移動する時、監視員の合図を待たずに移動した。 				
10 改善策等	<ul style="list-style-type: none"> ・作業開始前には、先ず作業員全員による「作業前架空線・埋設物の位置確認表」の確認を行い、現場状況に問題がないことを確認したのちに作業開始(準備開始)とする。また、安全巡視員は「安全点検表」により確認項目の履行がなされているか点検する。 ・移動時のアームの高さは3.8m以下(道路交通法の制限高さ以下)とし、確認方法として運転席の右ガラスに識別テープを張り、アームの角度をそれ以下にする。 ・バックホウが移動するときは、アームが下がっているかオペレーターは指差呼称で確認する。 ・バックホウが移動する時は、必ず監視員の合図により移動することとし、具体的には「監視員は、バックホウが移動・旋回するときには、アームが3.8m以下であることを確認したら、手を挙げ左右に振る。オペレーターは、その合図を確認してから操作する。」のルールを決める。 ・KY活動時、オペレーターに監視員の合図より移動することを発言させる。

類似工事(他工事)へ活用できる対策等	<ul style="list-style-type: none"> ・「架空線等上空施設切断防止特記仕様書」に記載されている切断防止対策の徹底。 ・架空線下付近での近接施工の際は、監視員を配置し、監視員の合図に従い作業を行う。
