事故種類	一般事故	発生日時	平成22年7月8日 11時25分		
事故区分	公衆災害	年齢性別	—	職種	—
被災程度(全治)	NTT家屋引込み支線の切断(1戸:150分不通)				
事故概要	当日の作業内容は送水管設置時の床掘り箇所での埋戻し作業であった。 埋戻しに先立ち設置してあった簡易土留めパネル(H=2.0m)をバックホウ(0.4m ³ ・クレーン機能付)にて吊り上げ、旋回した際に6m上空に通っている架空線(NTT線:家屋引込支線)にアームが接触し切断した。				
事故原因等	<ul style="list-style-type: none"> ・架空線の存在は周知していたが、複数線のうち太い線に目をとられ、下方の細い線(NTT線)に対し目測を誤った。 ・重機監視員の配置がなかった。 ・架空線のある箇所で旋回してしまった。 ・保護カバー、標識等の接触防止の対策がなかった。 ・元請業者の安全意識が低下していた。 ・安全巡視日誌の項目に不足があった。 				
改善策等	<ul style="list-style-type: none"> ・架空線等危険箇所での作業においては監視員を配置する。 ・安全に対する意識の向上を高め、マンネリ化を防止する。 ・架空線箇所に注意標識、架空線に防護カバー等を設置する。 ・日々の危険予知活動で安全に対する意識を高める。 ・安全訓練教育では安全意識の向上に関する再教育を行う。 ・安全巡視日誌に架空線の確認項目を追加する。 ・特記仕様書、施工計画書をもとに現場に則した作業手順書の作成とKY活動、安全巡視を行う。 				
類似工事(他工事)へ活用できる対策等	<ul style="list-style-type: none"> ・「架空線等上空施設切断防止特記仕様書」に記載されている切断防止対策の徹底。 ・架空線下付近での近接施工の際は、監視員を配置し、監視員の合図に従い作業を行う。

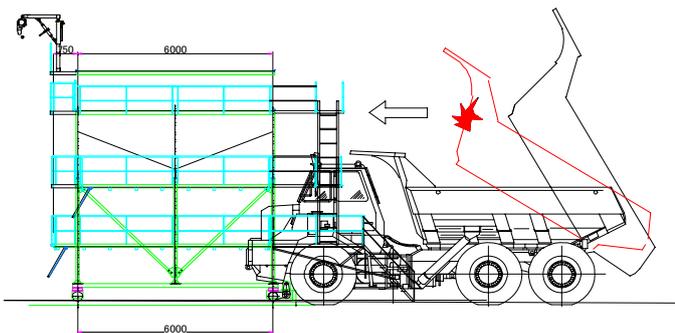
側面図

事故種類	労働災害	発生日時	平成22年7月14日 15時40分		
事故区分	労働災害	年齢性別	A:36歳 男性 B:42歳 男性	職種	覆工防水工
被災程度(全治)	A:左側胸部打撲(休業2日) B:頭部打撲(休業2日)				
事故概要	本坑ざり搬出用ダンプトラック(30t)が、坑口のズリ仮置き場でダンプアップした後、ベッセルを下げたのを確認しないまま坑内へ進入したため、坑口から10m地点の防水シート台車に衝突した。防水シート台車上で、作業していた2名が、その足場上で転倒し被災したものである。				
事故原因等	<ul style="list-style-type: none"> ・ダンプトラック運転者が、落とした物を拾いながら運転をしたためにベッセル上昇警報サイレン・回転灯が作動していたにもかかわらず運行した。またベッセルが下がっていることを目視確認していない。 ・施工計画・作業手順では、坑口・シート台車通過時一旦停車となっているが、停車せず運行した。 ・このような事故を想定して、高さ制限設備を設置していたが、防水シート台車組立に障害となり一時的に取り外していた。 ・坑外より進入した場合、坑内が暗く(目が慣れていない)シート台車の存在が判り難い。 ・元請業者・下請業者の安全意識が低下していた。 				
改善策等	<ul style="list-style-type: none"> ・本坑ざり出し作業中でシート台車使用時、本坑坑口部に監視員を配置。(工事再開後1ヶ月程度、ただし指差呼称・警笛合図が定着しない場合は延長する。) ・作業手順を見直し、再教育を実施。 ・警報サイレン音を音声に変更する。 ・坑口に高さ制限設備を新たに設置。 ・シート台車が良く確認できる様にライトアップ。 ・坑口にミラーを設置しベッセル格納を確認し易くする。 ・設備の増設等の作業環境が変わる毎に店社安全パトロールを強化・実施する。 				
類似工事(他工事)へ活用できる対策等	<ul style="list-style-type: none"> ・施工計画及び作業手順書について周知徹底を図り、KY等において再教育を実施する。 ・高さ制限装置は、坑口の手前に設置する。

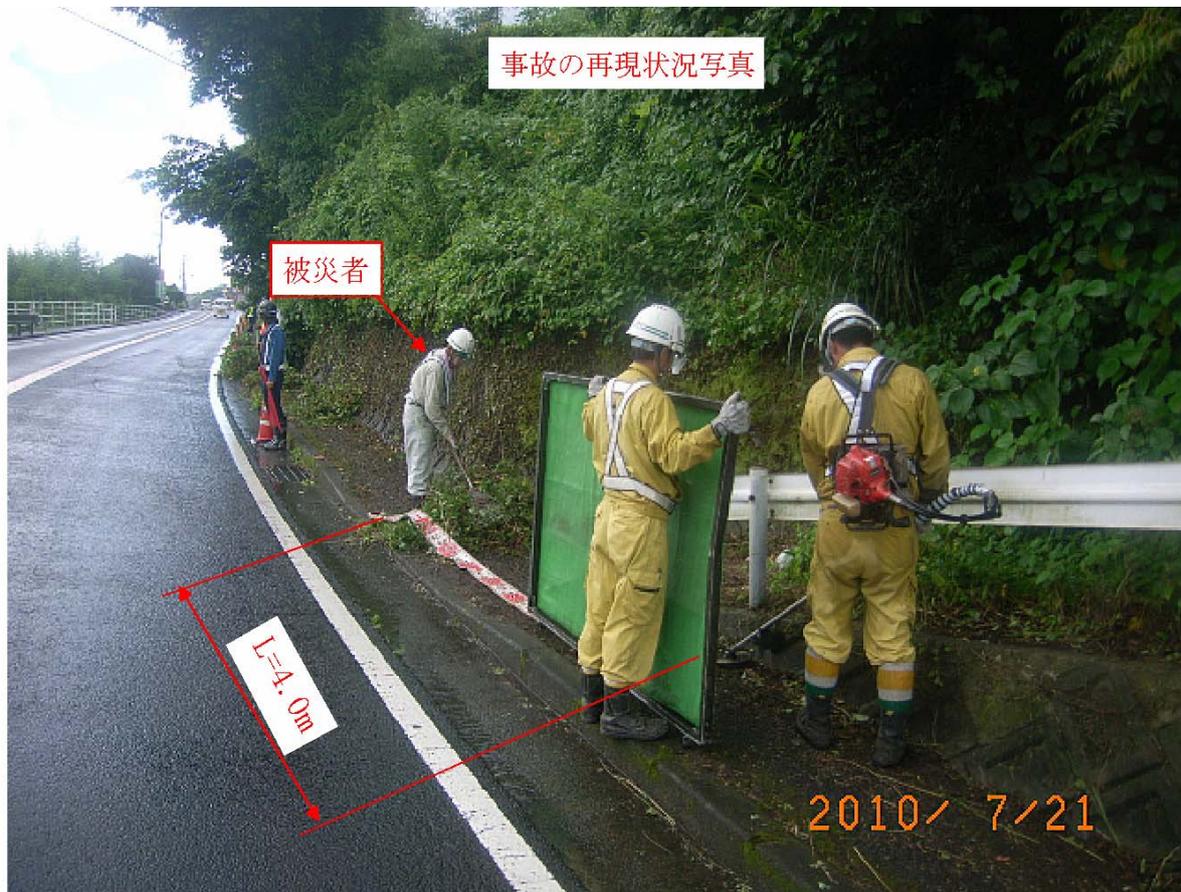
事故状況図

事故種類	労働災害	発生日時	平成22年7月21日 12時35分		
事故区分	労働災害	年齢性別	59歳 女性	職種	普通作業員
被災程度(全治)	右 穿孔性眼外傷、眼内異物、外傷性白内障、外傷性網膜剥離(2週間程度の入院)				
事故概要	道路脇の除草作業を車両進行方向に行っていたが、作業区間途中に農地搬路のスロープがあり、天端付近の作業が車両進行方向では困難であったため、反転して逆方向への作業を行った。 被災者は、草刈機後方を10m以上の間隔を確保しながら集草作業を行っていたが、仕事に熱中するあまり草刈機が反転したことに気付かず、対面作業のまま草刈機に接近(4m程度)し、位置確認をするため腰をのびた際に、草刈機で飛散したと推測される飛散物が飛散し右目眼球を損傷した。				
事故原因等	<ul style="list-style-type: none"> ・除草作業は車両進行方向に作業することになっているが、農地搬路のスロープがあり、天端付近の作業が車両進行方向では困難だったため、反転して逆方向への作業を行った。(除草作業員と集草作業員が対面作業となった。) ・除草作業員と集草作業員との作業間隔が4m程度と近接していた。(作業間隔が10m以上取れていなかった。) ・飛散防止作業員が作業箇所だけしか見ておらず、周囲の確認、声掛けなどの相互注意がなかった。 ・集草作業員も保護メガネを着用していたが、ヘルメット上部に収納され正規状態での使用がされていなかった。 				
改善策等	<ul style="list-style-type: none"> ・草刈作業と集草作業の対面作業は行わないように再度周知徹底させる。やむを得ず逆方向への作業を行う場合は、一旦作業を中止して職長へ連絡する。職長は作業方向変更を作業員全員に連絡し、作業を再開する。 ・職長は作業間隔を確保するため10m間隔にカラーコーンを設置する。集草作業員はカラーコーンを目安に作業間隔を確保して集草作業を行う。10m以上確保できない場合は、除草作業と集草作業の複合作業は行わない。 ・飛散防止作業員は、前後の間隔を常に把握するように安全訓練で再認識させて周囲への気配り、目配りにて他の作業員などの危険を察知した時は、笛によりいち早く危険を知らせる。 ・作業前に除草作業員全員が確実に保護メガネを正規に着用していることを確認する。汗拭きなどでやむを得ず保護メガネを外す場合は、作業間隔が10m以上離れていることを確認後に行う。

類似工事(他工事)へ活用できる対策等	<ul style="list-style-type: none"> ・肩掛け式草刈機の作業範囲内(概ね10m程度)では、集草作業は行わない。 ・肩掛け式草刈機の作業範囲内に作業員等が居ないことを飛散防護者(コンパネ等にて防護)が確認し、作業する。
