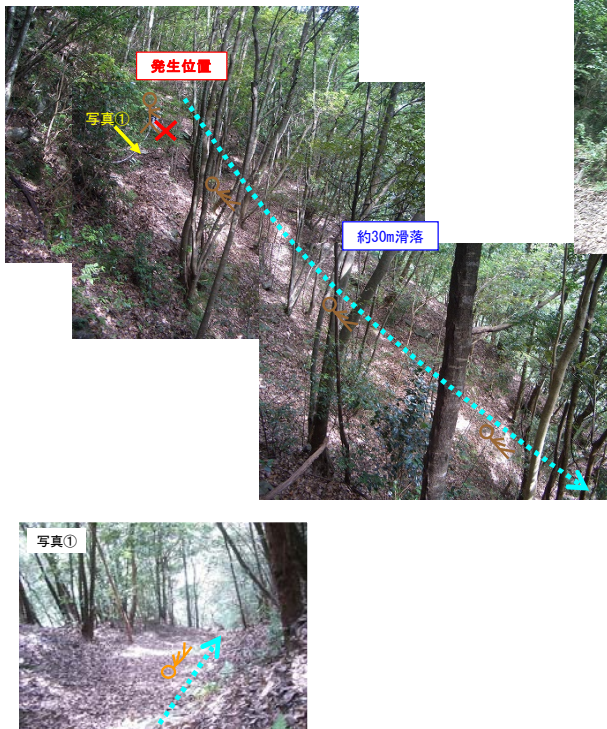
### ◆滑落発生位置の状況

滑落発生位置は急斜面であり、落ち葉の堆積により滑りやすい状況。

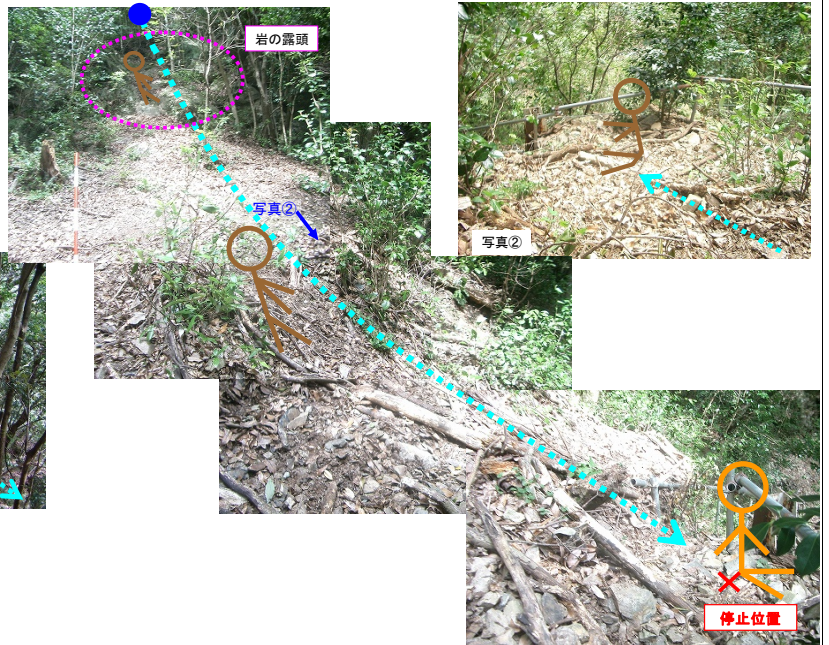
### ◆滑落停止位置の状況

発案停止位置においても急勾配。発生位置から停止位置の途中には岩の露頭が有り。

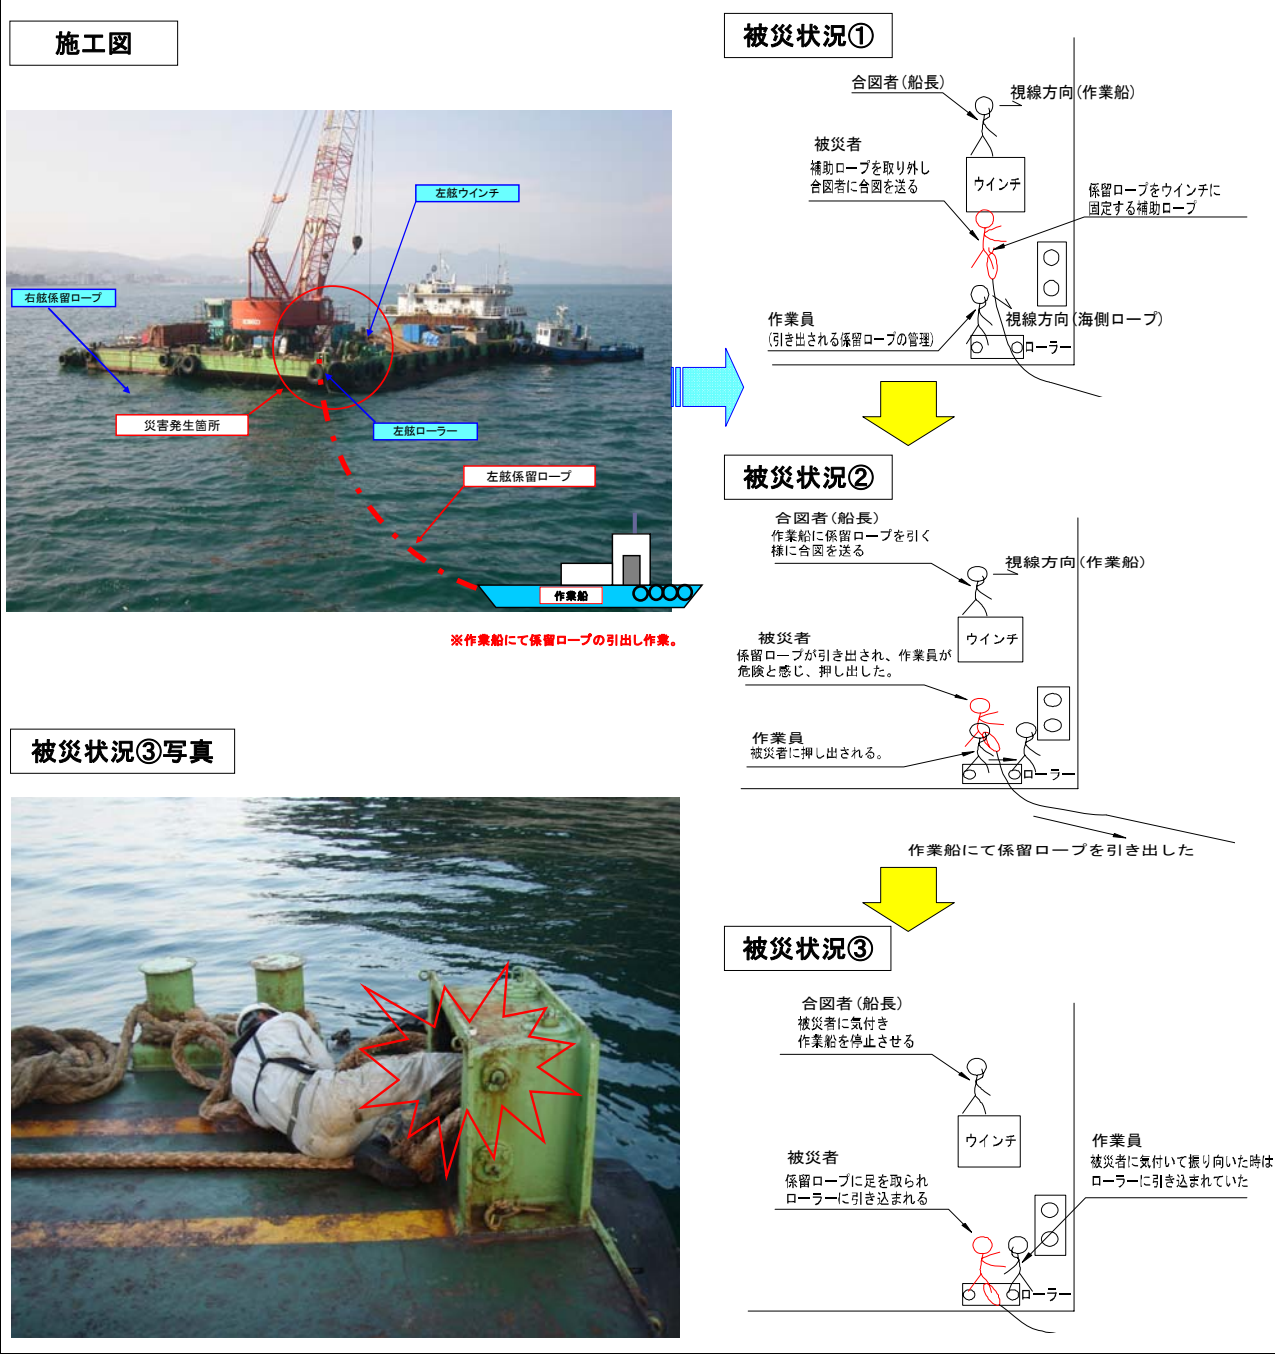
| 事故概要 | <p>鋼矢板を海上より施工するため、船上にて鋼矢板とウォータージェットの配管溶接作業を行っていた際に、時間が空いたため、溶接作業に従事していない作業員で傷んでいた左舷の係留ロープの交換作業に着手した。</p> <p>左舷前側のウィンチドラムから係留ロープの巻きしろを10m程度残したところまで作業船により引き出し、残りのロープを人力によりウィンチドラムから引き出した後、係留ロープとウィンチドラムを固定していた補助ロープを取り外した。</p> <p>その後、作業船で係留ロープの引き出し(抜き取り)作業を行っていた際に、起重機船上にあった係留ロープに足をとられ、そのまま船首ローラに引き込まれ、右足を被災した。</p> | | | | |
| 15 事故原因等 | <p>係留ロープの交換については、当日の予定作業ではなかったが、下請のメンバーで何度も経験のある作業であったので、作業手順書の作成、作業手順の作業員への周知及びKY活動を実施していなかった。また、係留ロープの交換を備品等の交換と同様に考え、元請に報告しないまま作業を開始した。</p> <p>係留ロープの交換の際には、被災者が危険箇所には立ち入りを禁止する柵、バリケード等を設置するとともに、注意標識を掲示する。</p> | | | | |

| 改善策等 | <p>●作業手順書を作成し、作業員全員に周知するとともに、KY活動を実施する。</p> <p>→合図者は、作業員の危険箇所からの待避状況の確認等、周囲の安全確認を実施したうえで、警笛、拡声器もしくは無線機等を用い、作業員一人一人が確認できる方法で合図を出す。</p> <p>→ロープ、ワイヤーの取付時及び交換時には、合図者とは別に安全確認者(見張り員)を選任する。</p> <p>●アンカーワイヤー、操作ワイヤー、係留ロープの内角には立ち入りを禁止する柵、バリケード等を設置するとともに、注意標識を掲示する。</p> <p>●予定以外の作業または作業内容が変更となる場合は、下請は作業を中断し、元請に報告し指示を仰ぐ。</p> | | | | |

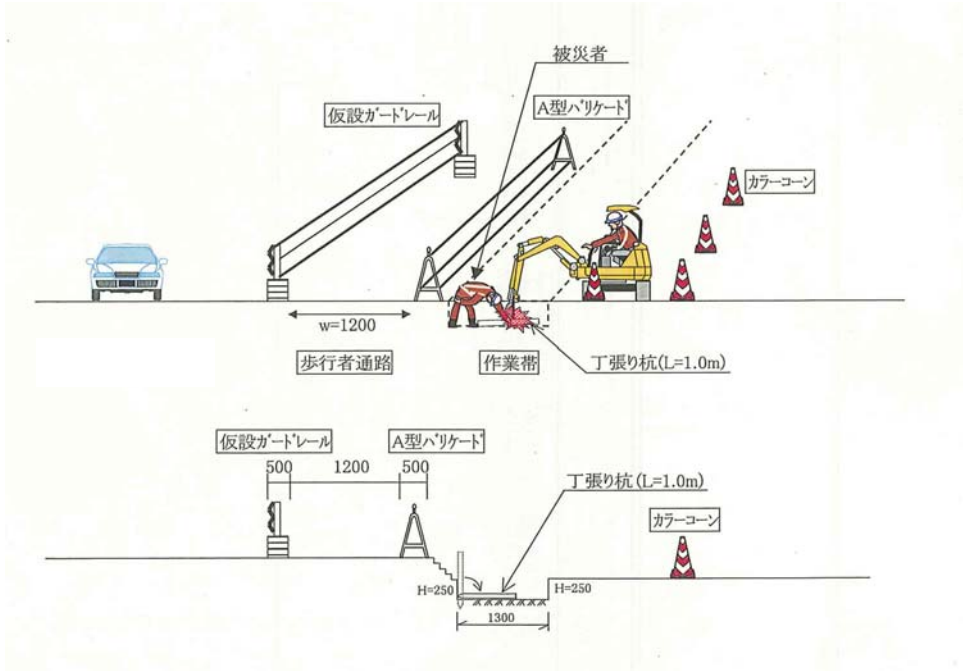
## 事故状況図

| 事故概要 | <p>管渠型側溝の掘削床付をバックホウ(0.15m3級)にて行っていたところ、設置していた丁張杭が倒れたため、旋回半径外にいた作業員(被災者)が作業の邪魔になると思い、バックホウのオペレータに合図をして、旋回半径内に立ち入り、倒れた丁張杭を撤去しようと左手を伸ばした。</p> <p>バックホウのオペレータは合図に気づかず作業を続けたため、バックホウのバケットが被災者の左手と接触し被災した。</p> | | | | |
| 16 事故原因等 | <ul style="list-style-type: none"> <li>・合図者がバックホウの停止を合図したが、停止を確認する前に合図者自身が作業範囲に立ち入った。</li> <li>・バックホウのオペレーターが合図者の合図に気づかなかったこと、作業範囲内に立ち入った際に直ちに停止しなかった。</li> </ul> | | | | |

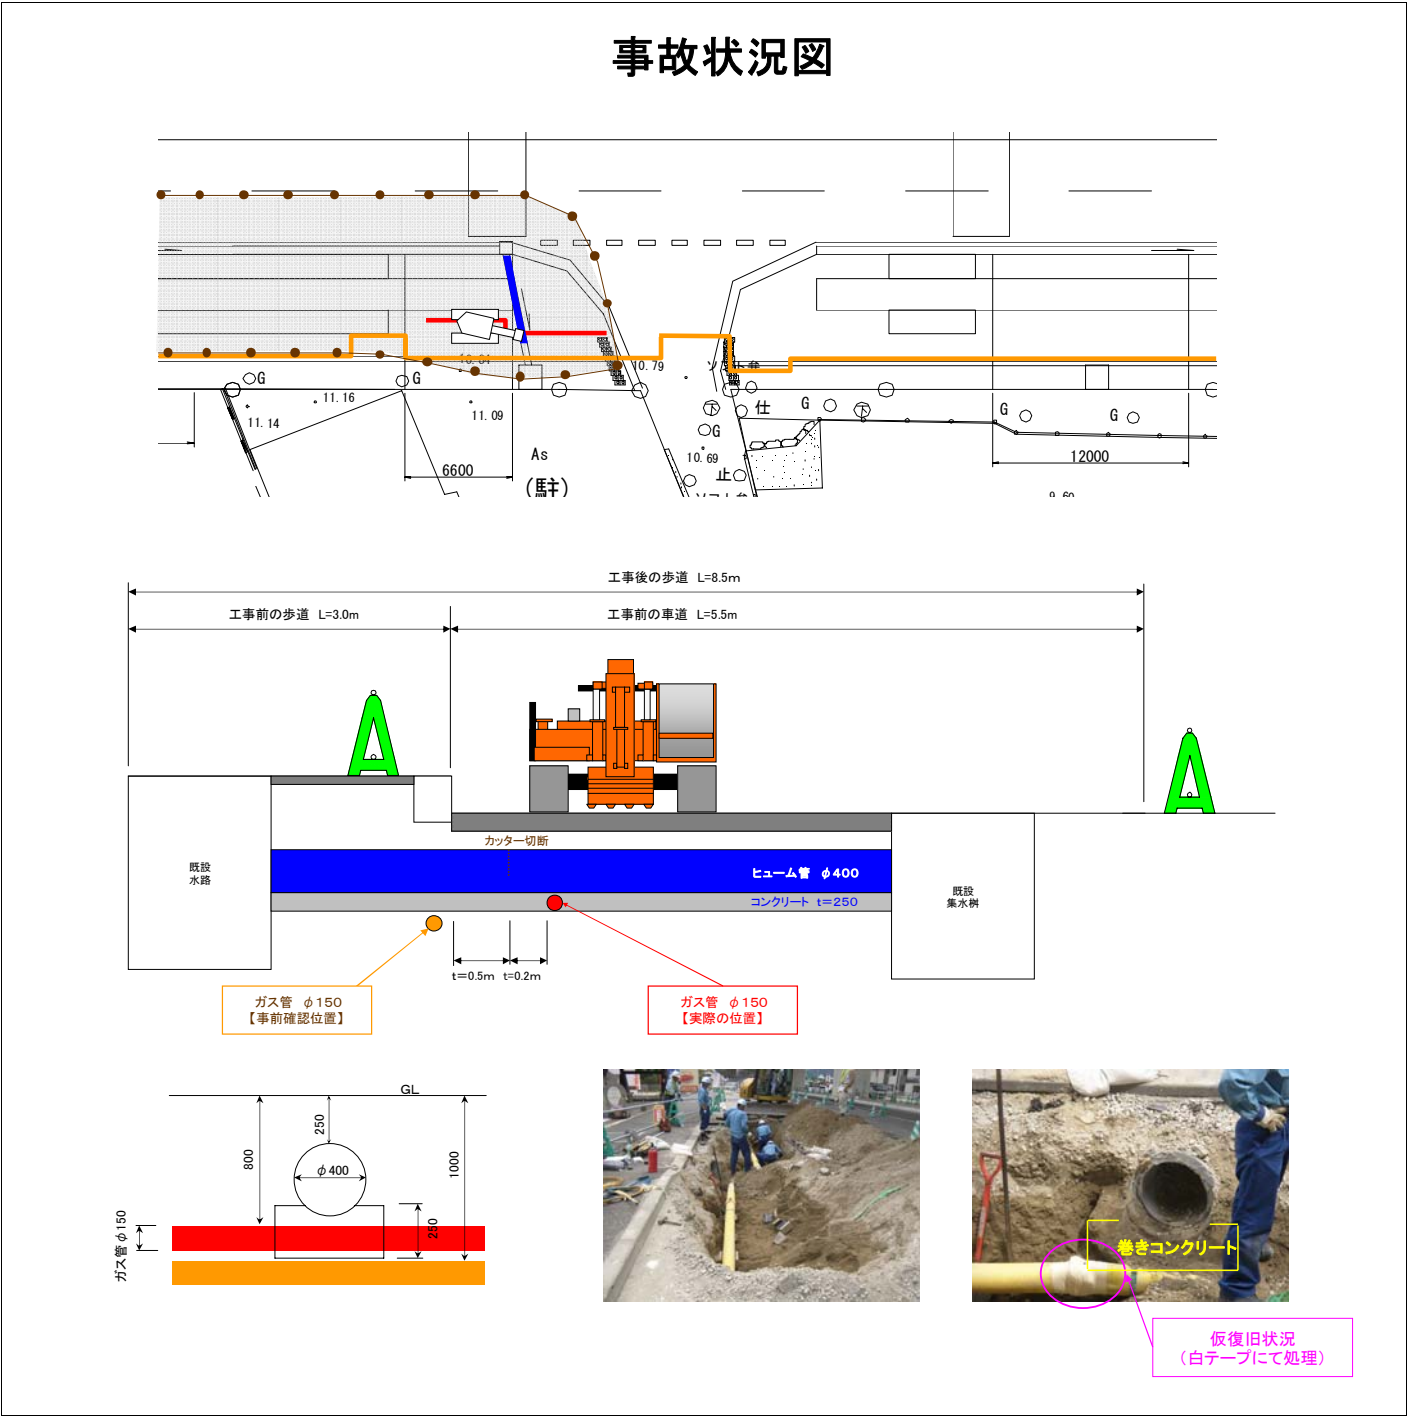
| 事故概要 | 道路横断方向の既設ヒューム管(90° 巻)の撤去作業において、地下埋設が歩道部にあると占有企業者と確認し、歩道部を人力、車道部をバックホウ(0.25m <sup>3</sup> )にて撤去作業を行ったところ、車道部の作業中にガス管(φ150、ポリエチレン管)がヒューム管の根巻きコンクリートの中に一緒に巻かれていたため、ガス管が根巻きコンクリートと一緒に持ち上がり、ガス管が破損した。 | | | | |
| 17 事故原因等 | ①適切な試掘計画が策定されていなかった。<br>②「掘削影響範囲内は必ず試掘を行う」ことが、実行されていなかった。<br>③占有企業者との現地立会いにおいて「歩道部に地下埋設物がある」と言われたため、車道部には無いと言う思い込みがあった。 | | | | |

| 改善策等 | ①「地下埋設物件の事故防止に関する特記仕様書」に従い、地下埋設物件が掘削影響範囲内にある場合は、必ず試掘を行う。<br>②埋設位置が不確定なものを立会いのみで判断しない。 | | | | |
