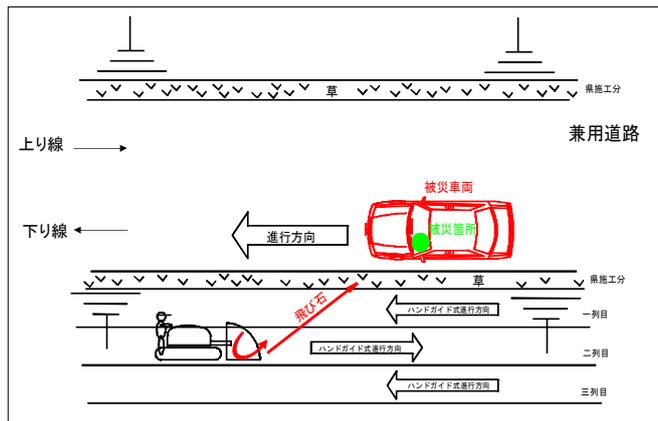
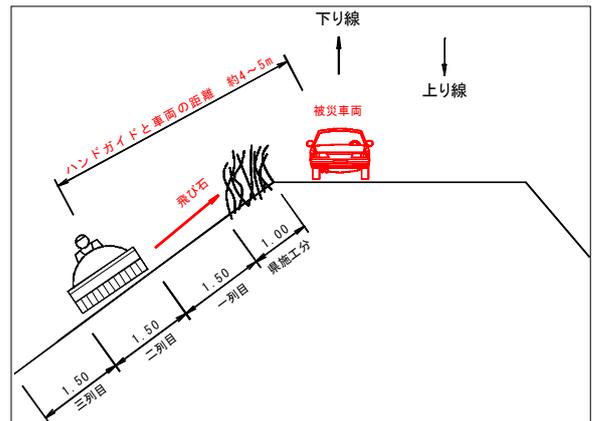
事故状況図

事故種類	一般事故	発生日時	平成22年9月1日 14時30分		
事故区分	公衆災害	年齢性別	—	職種	—
被災程度(全治)	一般車両(普通乗用車)フロントガラス損傷				
事故概要	堤防川表法面(勾配1:1.8 法長11m)の堤防天端肩から3m付近の場所をハンドガイド式草刈り機で下流に向け除草中、石をはね、堤防天端道路を上流に向け通行中の普通乗用車のフロントガラスを損傷させた。 損傷箇所：フロントガラスの助手席側 損傷程度：1~2mm程度の傷 2箇所				
18 事故原因等	①除草機械の機能等(除草刃の回転方向)について、オペレータの認識不足があった。 (刈刃を逆回転することにより飛石を減らすことが可能) ②作業手順書を作成していなかった。				
改善策等	①兼用道路法面での除草作業では、除草機械の刈刃を逆回転にし、飛石防止を図る。 ②適切な作業手順書の作成と周知の徹底。 ③朝礼、KY活動、安全訓練等による安全教育の徹底 ④安全巡視、社内安全パトロールの強化(1名を2名体制に変更) ⑤緊急時連絡体制の再確認・徹底(全下請業者から現場代理人及び安全巡視員への緊急時連絡系統図の作成)				
類似工事(他工事)へ活用できる対策等	①兼用道路法面での除草作業では、除草機械の刈刃を逆回転にし、飛石防止を図る。 ②適切な作業手順書の作成と周知の徹底。

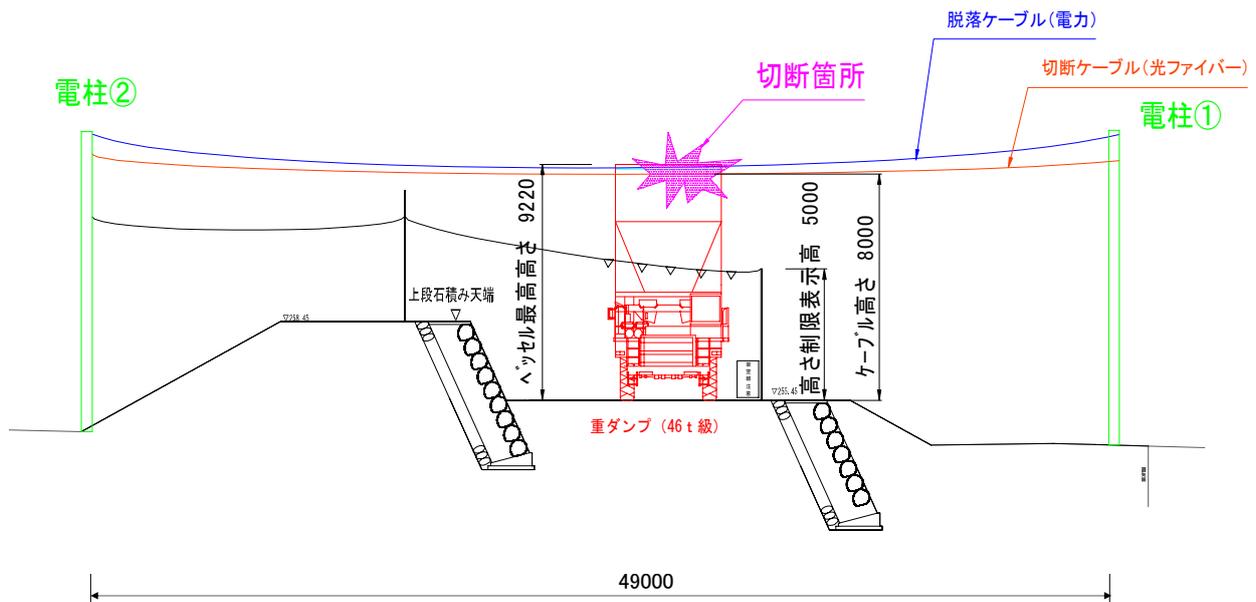
事故状況図

事故種類	一般事故	発生日時	平成22年9月8日 9時50分		
事故区分	公衆災害	年齢性別	—	職種	—
被災程度(全治)	物的損傷: 監視カメラ画像送信用光ケーブル断線(事務所所有: 断線7時間)				
事故概要	重ダンプ(46t級)での土運搬作業で、荷降し後にベッセルを降下せずに走行し、事務所所有の監視カメラの架空光ケーブルを切断した。また、同時に同カメラの電力ケーブルは断線しなかったものの電柱より脱落した。				
事故原因等	<ul style="list-style-type: none"> ・重ダンプ オペレータのヒューマンエラーである。 ・元請の現場巡視による作業手順の周知徹底が不十分である。 ・特記仕様書に荷台上昇確認の警報装置の設置をするように明記していたにも係わらず未設置。 				
改善策等	<ul style="list-style-type: none"> ○ダンプアップ走行防止対策 <ul style="list-style-type: none"> ・ベッセル上昇警告ブザーをすべてのダンプトラックに設置する。 ○門型ゲートの設置 <ul style="list-style-type: none"> ・架空線より低い位置に門型ゲートを2基設置する。 ○安全管理の強化 <ul style="list-style-type: none"> ・全ての重機の運転室に注意喚起シールを貼る。 ・ダンプのベッセル収納確認をチェックシートに追加。 ・架空線付近の徐行励行。 ・オペレータによる重ダンプ警報装置の始業前点検を、元請職員立会のもと実施する。 				
類似工事(他工事)へ活用できる対策等	高さ制限装置等の「架空線等上空施設切断防止特記仕様書」に記載されている切断防止対策の徹底。

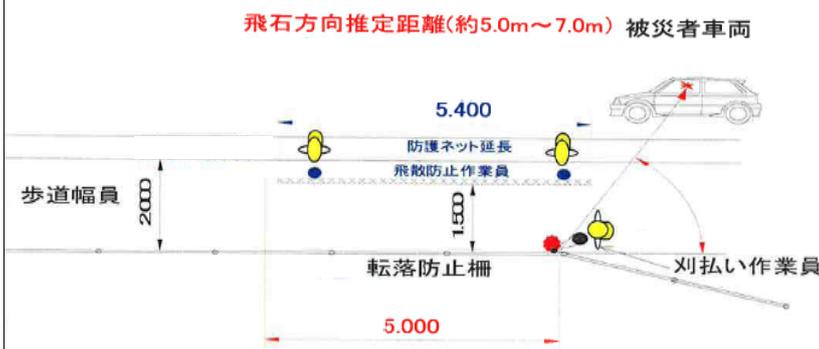
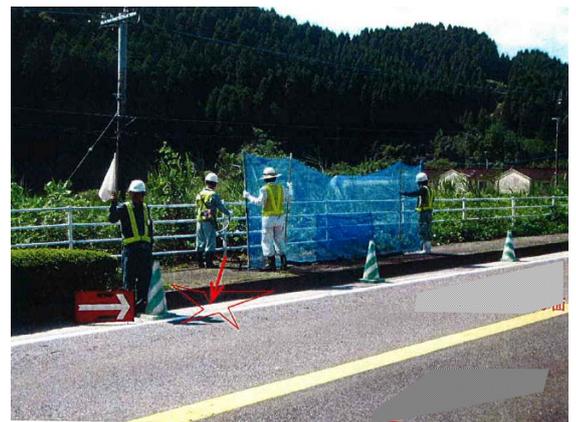
事故状況図

事故種類	一般事故	発生日時	平成22年9月8日 13時50分頃		
事故区分	公衆災害	年齢性別	—	職種	—
被災程度(全治)	車両助手席側サイドガラスの破損				
事故概要	歩道路肩部の除草作業を、飛散防護ネットを設置した上で、肩掛け式草刈機(回転式)を用いて行っていたところ、作業していた側を通過していた車の助手席サイドガラスに飛石が当たり破損したものの。				
事故原因等	<ul style="list-style-type: none"> ・草刈り機の刈刃位置が飛散防止ネットの端部に位置していたため、飛石を防護できなかったもの。 ・草刈り機と飛散防止ネットとの離隔距離が1.5mと離れていた。 				
改善策等	<ol style="list-style-type: none"> ①草刈り作業員と飛散防護ネットを適切に配置するために、防護ネットに作業範囲を示す赤い線を印し、草刈り作業員はこの作業範囲内で作業させるようにする。 ②飛散防護ネットと刈刃との離隔距離の1m以内を徹底させる。 ③飛散防護ネットの改善 <ul style="list-style-type: none"> ・防護ネットの両端1.0mを90度曲げて、前後にも飛び石等がないようにする。 ・防護ネットの網目から石が飛ばないように、網目を2.0mmにすると共に、ネットを二重にし、2枚目は1枚目に対して斜めに張る。 ・防護ネットの下部が風等で舞い上がらないようサニホースで固定する。 ④歩道が狭く飛散防護ネットが設置できないところは草刈り機(バリカン式)か手鎌を使用する。 ④特記仕様書に基づいた施工計画書を作成し、安全対策に努める。 				
類似工事(他工事)へ活用できる対策等	草刈り作業員と飛散防護ネットの適切な配置の徹底

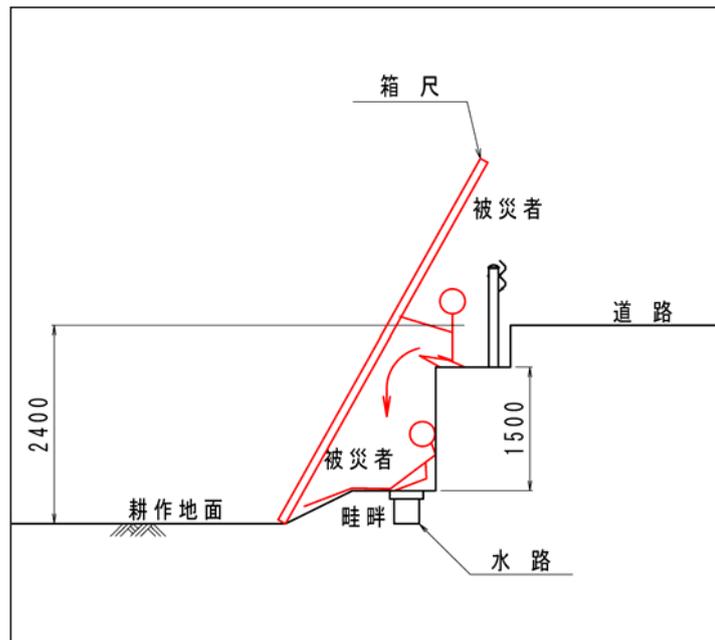
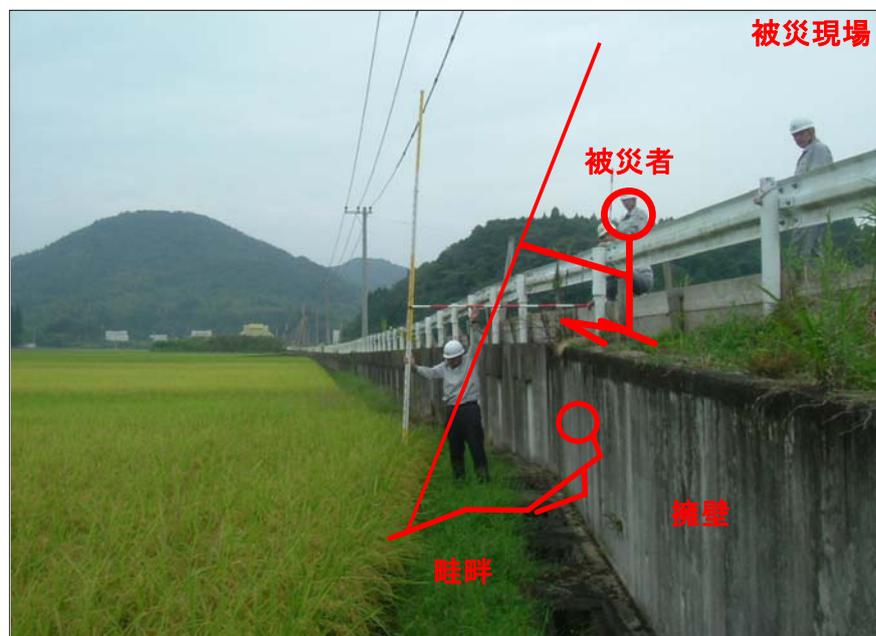
事故状況図

事故種類	労働災害	発生日時	平成22年 9月15日 11時00分		
事故区分	労働災害	年齢性別	47歳 男性	職種	積算技術員
被災程度(全治)	第5胸椎圧迫骨折(3~4週間程度の入院加療)				
事故概要	工事の積算に当たり5名で、資材搬入路等の確認のため道路現状を調査していた。 道路と耕作地との高低差をスタッフにて確認するため、路肩の擁壁天端より高さ約1.5m下の畦畔に降りた際に、足を滑らせ転倒し背中を擁壁で強打し負傷した。				
21 事故原因等	被災者が自分の体力を過信し状況判断の甘さから事故は発生している。				
改善策等	<ul style="list-style-type: none"> 定期的に安全対策会議を開催し安全への意識の高揚を図る。 現地調査前に危険予知活動等により安全対策に関する指導を徹底する。 				
類似工事(他工事)へ活用できる対策等	<ul style="list-style-type: none"> 現地調査前に安全対策に関する指導を徹底する。

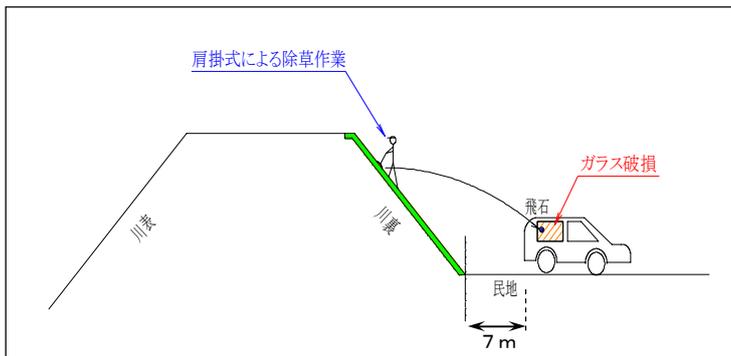
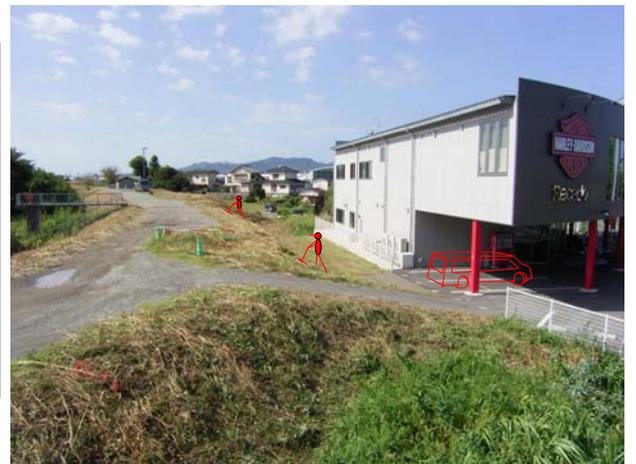
事故状況図

事故の種類	公衆災害	発生日時	平成22年9月23日 11時30分		
事故区分	公衆災害	年齢性別	—	職種	—
被災程度	店舗内駐車中車輛の右後部窓ガラス破損				
事故概要	堤防法面(川裏側)を肩掛式により除草終了後、除草作業箇所隣接している店舗店員より「店舗駐車場に駐車中の車の窓ガラスが割れている」との連絡があり、確認したところ、車輛後部右側のガラスが破損しているのを確認した。なお、現場作業員は飛石及び事故発生には、気づいていなかった。又、車輛にはだれも乗っていなかった。				
22 事故原因等	<ol style="list-style-type: none"> 1. 事前調査による保護対象物の確認がなされていない。 2. 新規入場者教育時に除草作業関連の資料で教育が行われていない。 3. 施工計画書の記載事項を遵守せず、第三者被害のおそれがある現場で飛散防護対策の徹底等が徹底されていない。 4. 安全巡視及び社内安全パトロールのチェック項目に除草作業の確認項目がない。 5. 保護対象物が存在する場合の刈り払い方向に問題があった。 6. 緊急時の連絡体制が周知されていない。 				
改善策等	<ol style="list-style-type: none"> 1. 事前調査をもとに保護対象物の状況を確認し、適切な作業方法を選定し作業員へ指示する。 2. 除草作業の「作業手順書」を新規に作成し、第三者被害のおそれがある現場で飛散防護対策の徹底等、新規入場者教育及び安全訓練時等に、除草作業の方法・手順について周知を図る。 3. 日々の安全巡視及び社内パトロールの様式に、除草作業関連の項目を追加し巡視を強化する。 4. 緊急時の連絡体制の再確認および徹底を図る。 				
類似工事(他工事)へ活用できる対策等	1. 第三者被害の恐れがある現場での飛散防護板、ネット等の設置の徹底
