事故種類	一般事故	発生日時	平成22年10月8日 15時40分	事故当事者	元請
事故区分	公衆災害	年齢性別		職種	
被災程度(全治)	車両助手席側面の破損(へこみ傷)				
事故概要	高水敷を肩掛式草刈機にて除草作業を行っていた際に、駐車していた車両に小石を飛散させ損傷を与えたものである。				
事故原因等	<ul style="list-style-type: none"> ・事故発生箇所の除草作業は、当日予定されていた作業ではなく、翌日の施工を容易にするため、作業員が独断で施工していたため、施工計画書、作業手順書に準じた安全対策がなされていなかった。 ・肩掛式草刈機による施工の飛石に対する作業進行方向が守られていない。 ・事故防止のため施工前のKY活動を実施していたが、除草機械は全て石が飛ぶという基本的な意識が薄れていた。 ・現場代理人が予定作業以外での作業内容を把握できていなかった。 ・予定作業以外であったことより施工計画書に記載されている基本的な安全対策を行っていなかった。(防護ネット・カラーコーン・見張員・看板等) ・作業計画(内容)の変更がある場合に打合せ(作業範囲確認、安全ミーティング)が実施されていなかった。 				
改善策等	<p>①KY活動用紙を活用し作業員からその日の作業の危険要因(車両・民家・歩行者)と対策(防護ネット等)を記入させ、安全対策の義務付けを徹底する。</p> <p>②飛石に対しての危険意識を低下させないため、ハンドガイド及び工事車両等目に付くところに飛石注意の明示を行い作業員の意識の向上を行う。併せて周囲の河川利用者にも注意喚起を行う。</p>				
類似工事(他工事)へ活用できる対策等	肩掛け式草刈機(回転式)の使用にあたっては、飛散防止用アタッチメントを装着したものを使用する。また、道路や民家等が存在する場合には、飛散防止のための防護対策(コンパネ、ネット等)も併せて行う。

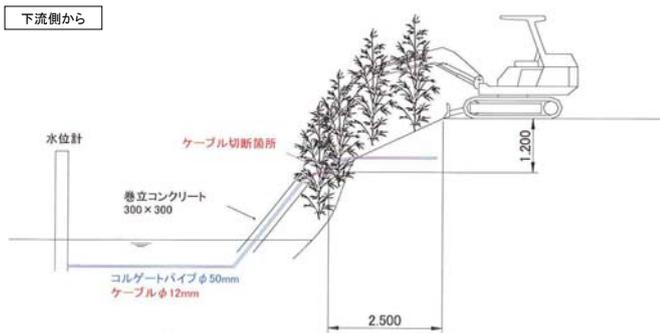
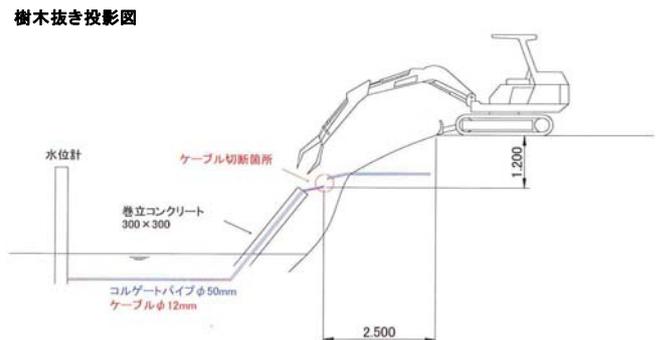
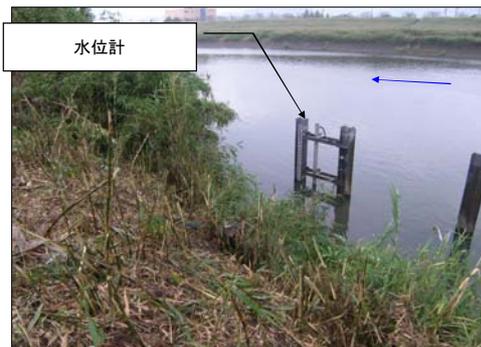
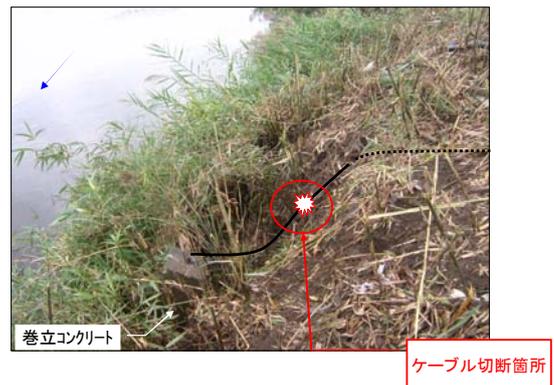
事故状況図

事故種類	一般事故	発生日時	平成22年10月8日 16時30分	事故当事者	元請
事故区分	公衆災害	年齢性別	—	職種	—
被災程度(全治)	水位計ケーブル切断				
事故概要	着工前の準備工で施工範囲の一部に群生した竹林があり、元請の作業員が伐開作業にフォーク式バックホウを使用して竹林の搬出作業をしていた際、埋設されているはずの水位観測所の水位計ケーブルが、過去の出水で露出していることに気づかずフォーク部でケーブルを引っ張り切断した。				
24 事故原因等	<ul style="list-style-type: none"> ・九電及びNTT等の埋設物については事前に確認し、発注者側へ報告していたが、その他の埋設物等については、受注者側からの協議・発注者側からの注意喚起等が不十分な状態で準備工に取りかかった。 ・なお、当該水位観測所周辺は竹林が群生し、目視等で確認が容易にできないこと。また、出水等で部分的にケーブル保護管が露出していたことも事故の一要因とされる。 				
改善策等	<ul style="list-style-type: none"> ・工事施工区間の構造物、埋設物等の調査を行い、作業員への注意・警告を行う。 ・KY活動、安全作業の指示の徹底に努める。 ・施工箇所の周辺状況により埋設物及び構造物等の確認(埋設図)をし、社内で危険箇所を打合せ後に、職長・作業員と施工現場で打合せし、作業に取りかかる。 ・機械の使用は施工箇所の埋設物や構造物を確認した後に使用する。 				
類似工事(他工事)へ活用できる対策等	施工着手前に工事施工区間の構造物、埋設物等の調査を行う。

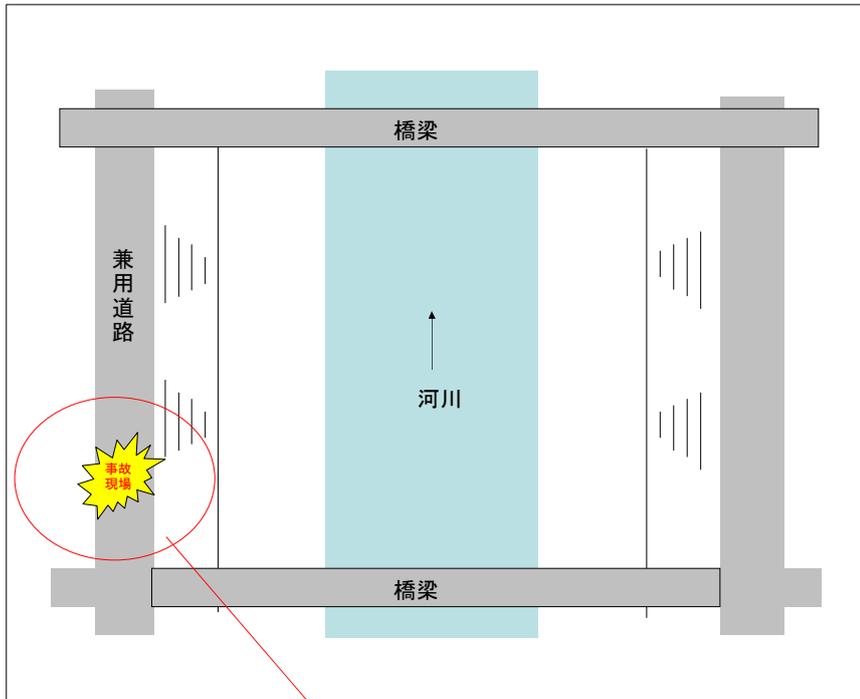
事故状況図

事故種類	交通事故	発生日時	平成22年10月18日 9時30分	事故当事者	元請
事故区分	公衆災害	年齢性別	—	職種	—
被災程度(全治)	一般車両と工事車両(ダンプトラック2t)の接触事故(物的損害)				
事故概要	<p>・川裏で除草後の焼却作業を行っていた際に、煙が急に堤防天端兼用道路側へ流れてきたため、視界が不良となり、下流から上流に向かって走行していたダンプトラックと、上流から下流に向かって走行していた一般車両が接触した。ダンプトラック運転手及び一般車両の運転手双方にけがはなかった。</p> <p>・焼却時の安全管理として、「強風注意報の際は焼却しない」「緊急時の消火作業対策として高圧散水車を常設」等の対策を実施し、焼却煙の状況についても把握しながら焼却作業を実施していたが(常時、煙は真上に上がっていたことを確認)、一瞬風向きが急に変わり対応がとれなかった。</p>				
25 事故原因等	<p>・煙により急に視認性が低下した時に、双方の運転手が前方注視を怠り、対向車が来ないとの判断ミスによりそのまま進行した。</p> <p>・特記仕様書に兼用道路及び公道と並行している箇所での焼却作業時には交通整理員を配置し、交通安全に留意するとの記載があるが、施工計画書に記載されていなかった。ただし、現地作業においては交通整理員を配置し安全管理に努めていたが、今回の作業区間については、交通整理員の配置を確認せず作業に着手した。</p>				
改善策等	兼用道路及び公道と並行している箇所での焼却作業を行う場合は、上下流に交通整理員を配置したことを確認のうえ着手すること。また、焼却時の煙によって視界が極端に悪くなった場合は車両を一時停止させ、安全を確認して車両の通行を再開させることについて周知徹底				
類似工事(他工事)へ活用できる対策等	作業内容に応じた施工計画書及び作業手順書に基づき現場で施工されているかについて安全巡視(点検)を実施するとともに、現場に従事する全ての作業員等に対し安全教育等を通じて指示・指導し、現場の安全管理に努めなければならない。

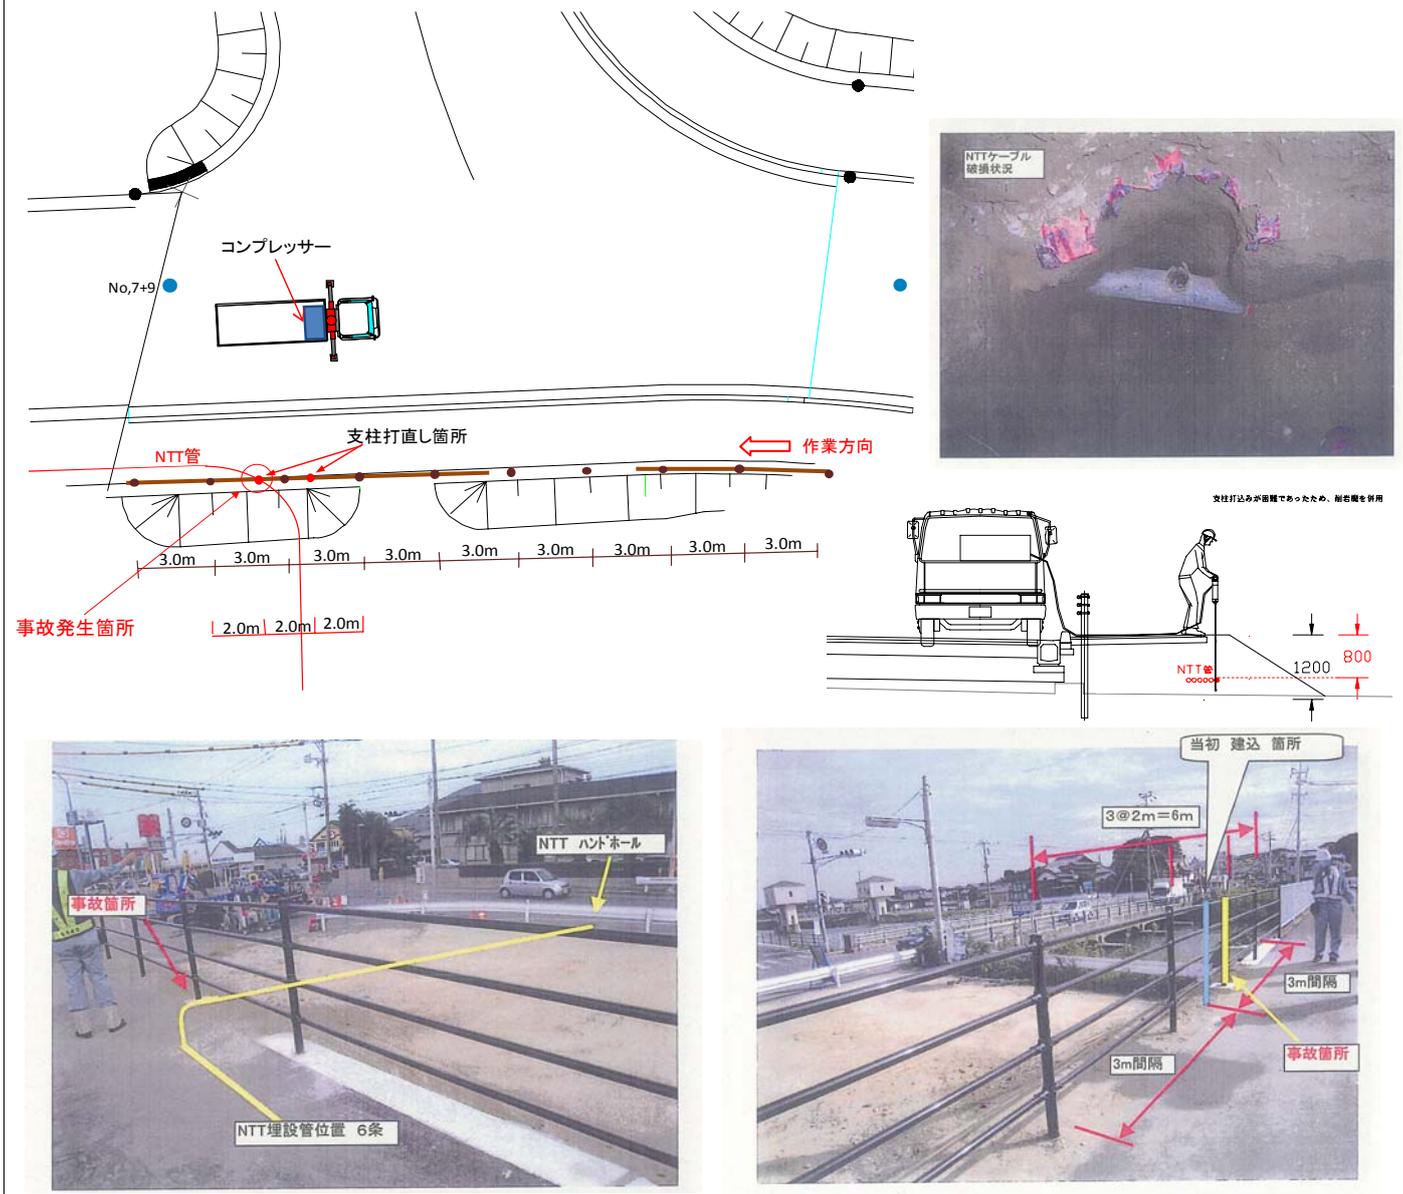
事故状況図

事故種類	一般事故	発生日時	平成22年10月21日 18時30分	事故当事者	一次下請
事故区分	公衆災害	年齢性別	—	職種	—
被災程度(全治)	NTTケーブル(鋼管φ75mm)を損傷(NTTケーブルには、1000回線入線されており、内300回線を切断)				
事故概要	3mピッチの歩道転落防止柵を打ち込む予定のところ、最後の2スパン分が不足したが、その分2m横ビームが残っていたため元請に報告することなく、すでに3m間隔で打込んでいた支柱を1本引抜き、その間に支柱を2本打込むことで、2m横ビームが使えると考え、支柱を打ち直しすることとした。深さ0.8mあたりで異物にあたり、それ以上打込めなかったため、作業員の判断で削岩機で削孔した際にNTT管を損傷させた。				
26 事故原因等	①当該箇所の転落防止柵支柱打ち込みは、NTT埋設管との離隔を確認し完了していた。しかし、最後の施工スパンの3m横ビームの材料が不足したため、監理技術者が確認をする前に下請けの判断で支柱の間隔を2mに変更して再度、支柱を打ち直し施工した。 ②地下埋設物位置に埋設標示テープとスプレーにて明示していたが、前日の舗装工事でマーキングが消えていたにもかかわらず、復元をしていなかったこと。 ③施工計画及び作業手順書が順守されていなかったこと。 ④下請作業員は、迂回路開通が翌日にせまり、あせって作業をおこなっていたため埋設物への注意力がなくなってしまったこと。				
改善策等	①埋設物の表示方法は作業途中でも確認できるように標示板、標示テープ等により常に明示する。 ②工事内容に変更が生じた場合は、その対応について元請業者と下請業者が十分に意思疎通を図り、元請業者は常に現場状況を把握しその対応を指示する。 ③施工計画・作業手順書が順守されるよう安全掲示板等に掲示し、朝礼、KYミーティングにて作業員に周知徹底をおこなう。 ④余裕のある工程管理をして下請業者に無理な工程を強要しない。 ⑤埋設物に近接して作業をおこなう場合は、埋設物を明示した図面等により周知徹底を図る。				
類似工事(他工事)へ活用できる対策等	・地下埋設物件の位置を明示したマーキング、ピン等が消えた場合には、再度位置出しを行う。 ・現地状況や作業内容に変更が生じた場合は、作業を中止し、現場代理人の支持を仰ぐ。

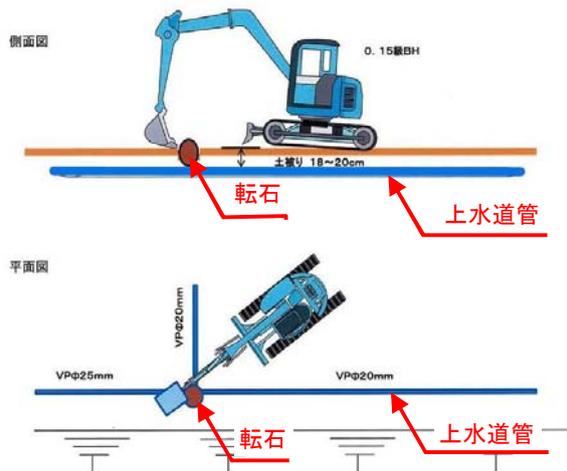
事故状況図

事故種類	一般事故	発生日時	平成22年10月29日 14時15分	事故当事者	元請
事故区分	公衆災害	年齢性別	—	職種	—
被災程度(全治)	物的損害(水道管1管損傷)				
事故概要	買収済の用地敷地内をバックホウにて除草作業(集積)中に、転石にバケットが接触し、直下に埋設されていた管径φ25mmの上水道を破損した。 急ぎ、水道課へ連絡し調査、補修を行い復旧した。尚、この事故による断水は2軒(1時間程度)であった。				
27 事故原因等	<ol style="list-style-type: none"> 水道管の存在が確認出来なかった。 <ul style="list-style-type: none"> 除草作業で量水器や止水栓が草刈り機の刃に接触する事が考えられる為、着手前に調査したが発見出来なかった。 市水道局もその存在を把握していなかった。 水道管が老朽化していた。 <ul style="list-style-type: none"> 当水道管は、昭和48年時点では設置されていた事が確認され、設置後最低でも37年以上経過しており、石ころに押された程度で損傷する程老朽化していた。 尚、VP管の耐用年数は、15~20年と言われている。 				
改善策等	<ol style="list-style-type: none"> 現地状況の確認 <ul style="list-style-type: none"> 設置時期が昔で、市水道局もその存在を把握していないような地区での工事では重機の重みで水道管の破損も考えられる為、周辺住民などへの聞き取りを行い水道管(地下埋設物等)の存在の確認を十分に行う。 				
類似工事(他工事)へ活用できる対策等	<ul style="list-style-type: none"> 地下埋設物等の確認において、占用企業者等の確認はもとより近隣住民からの聞き取りも行う。

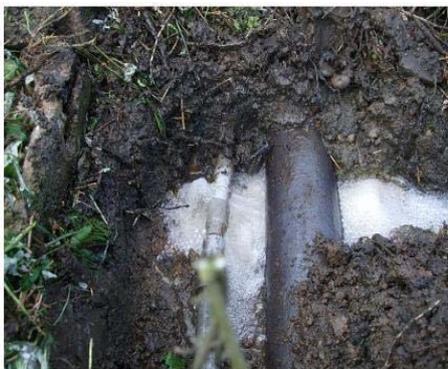
除草作業後、バックホウにて刈草を集草作業中、転石にバックホウのバケットが接触し、直下に埋設されていた老朽化した上水道管に間接的に損傷を与えた。

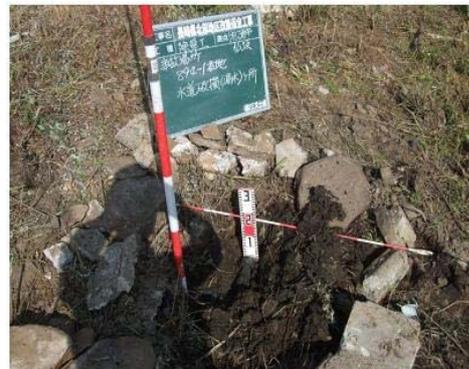
漏水
VP チーズ
φ20*20の胴体横
の亀裂より噴出

VP管土被り
18~20cm
