事故種類	労働災害	発生日時	平成22年11月6日 8時43分	事故当事者	3次下請け
事故区分	労働災害	年齢性別	46歳,37歳男性 職種	運転手	
被災程度(全治)	本工事運転手:火傷頭部・左下腿挫創(全治10日)、他工事運転手:頸椎捻挫 腰椎捻挫(全治10日)				
事故概要	現場から残土仮置き場までの運搬作業で、積み込み完了後場内坂路上部において、場内にダンプが入って来たことから誘導員の指示により、一旦停止していたところ、ダンプが動きだし、段差で横倒しとなり、他社ダンプトラックと接触した。				
28 事故原因等	<ul style="list-style-type: none"> <li>・ダンプの一旦停止位置が決められていなかった。</li> <li>・サイドブレーキの引きが緩く、かつブレーキペダルより足を離れたこと。</li> <li>・車両が動き出したことで、複数動作を同時に行おうとしたがギヤが入らなかったことにより、パニック状態となり制御能力が通常状態より劣ったこと。</li> </ul>				
改善策等	<ul style="list-style-type: none"> <li>・現場内の停車位置は誘導員の合図が確認でき、かつ、平坦な場所に設定し、待機場所には「フットブレーキ確認」「停止位置」「制限速度の看板を設置し、注意喚起する。</li> <li>・交差通行の坂路上部に誘導員を配置し、ダンプトラックの誘導を行う。</li> <li>・工事再開前にダンプトラック運転手及び工事関係者の元、現場内運行ルール及びダンプトラック運転の基本操作にちての再教育を行う。</li> <li>・新たに従事するダンプトラック運転手は、従来の教育に加え、当現場に3日以上従事した運転手の横に同乗させ、現場内状況を事前に把握させる。</li> </ul>				
類似工事(他工事)へ活用できる対策等	<ul style="list-style-type: none"> <li>・臨時の安全協議会を開催し、類似工事における再発防止に向けた注意喚起を行った。</li> <li>・主任監督員を通じて事故事例を情報提供し、再発防止の指導徹底を行った。</li> </ul>

## 事故状況図

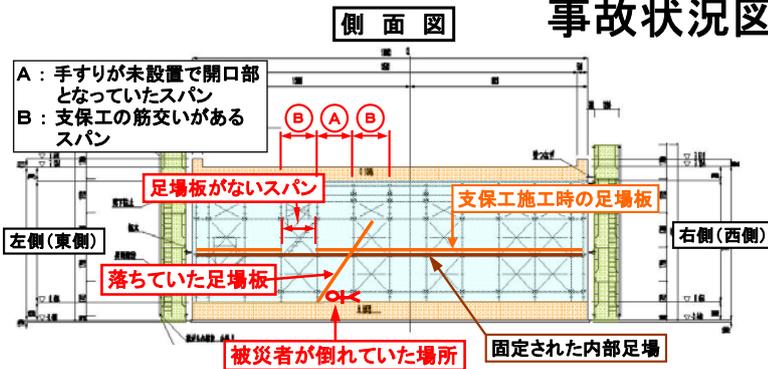
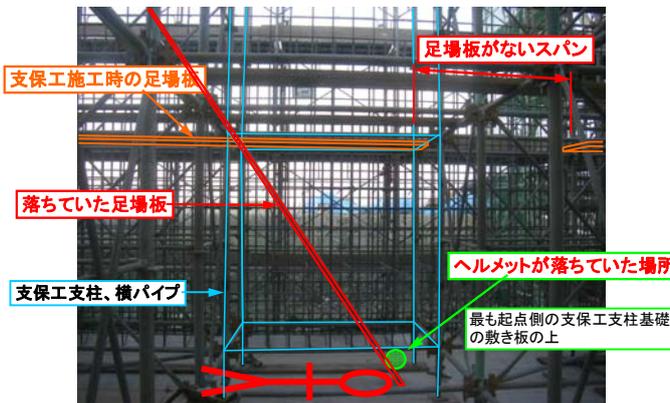
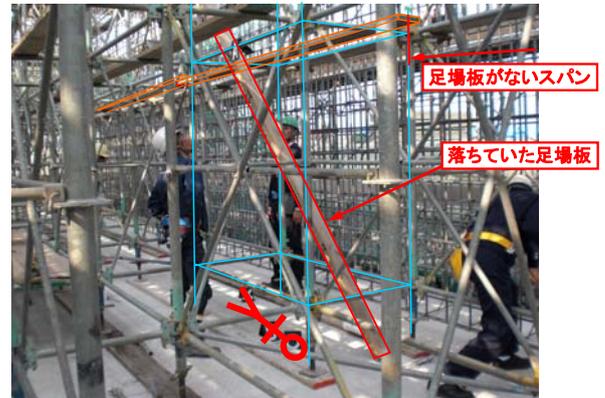
## 事故状況図

事故種類	労働災害	発生日時	平成22年11月6日 9時39分	事故当事者	1次下請け
事故区分	労働災害	年齢性別	65歳 男性	職種	型枠大工
被災程度(全治)	急性硬膜下血腫、外傷性くも膜下出血、脳挫傷、頭蓋骨骨折 被災者は現在も意識不明であり、全治期間については診断書にも未記載であり不明				
事故概要	<ul style="list-style-type: none"> <li>・場所打ち函渠工の内側側壁の型枠設置作業中(型枠パネルの吊り卸し、設置)を職長含め作業員8人で開始し、片側の最後のパネルの吊り卸し完了後、被災者が単独で次の作業場所方向へ1段目足場を移動した。</li> <li>・職長が物音らしき物に気づき振り返り、底版コンクリート上に倒れている被災者を発見した。</li> <li>・発見時、他の作業員は自身の作業を継続中で、事故の詳細を目撃している者はいないが、高さ2.3mの箇所から転落したと思われる。</li> </ul>				
29 事故原因等	被災者が意識不明であり、また目撃者がいないことから事故原因の特定はできていない。状況から原因を推定する。 ①安全帯は装着していたが、使用していなかったと考えられ、転落の原因と想定される。 ②作業工程上、一時的に足場幅が不足していたことが転落の原因と想定される。 ③手すりが設置されていない開口部があったことが転落の原因と想定される。 ④足場以外に固定されていない足場板が存置されていたが、立入禁止措置がされていなかったことが転落の原因と想定される。				
改善策等	①安全帯の使用について、安全訓練を開催し安全作業の再教育を行う。 ②支保工内部に足場を追加し、足場幅を確保する。 ③足場部に手すりを追加する。 ④足場以外の箇所には立入禁止の明示を行い、安全通路の掲示を追加する。				
類似工事(他工事)へ活用できる対策等	<ul style="list-style-type: none"> <li>・保護具の正しい着用・使用の徹底について指導・教育を行う。</li> <li>・足場・支保工の設置においては、関連法規等の遵守並びに点検の指導する。</li> </ul>

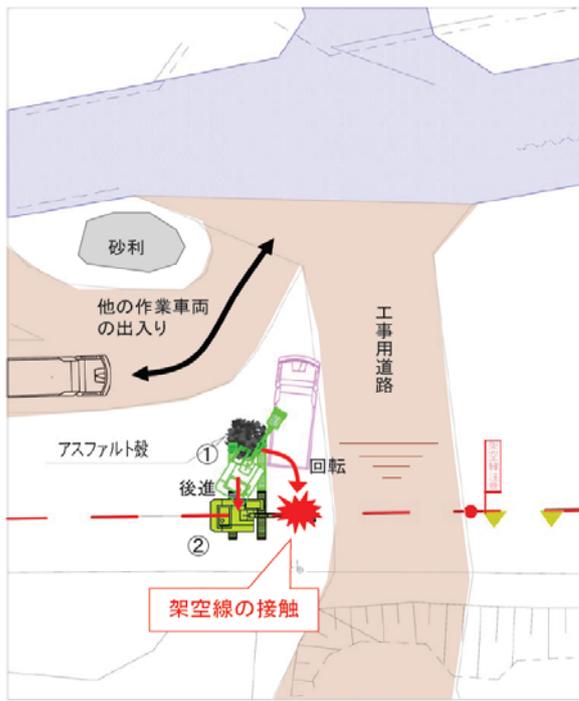
## 事故状況図

事故種類	公衆災害	発生日時	平成22年11月8日 14時10分	事故当事者	元請け
事故区分	公衆災害	年齢性別	—	職種	—
被災程度(全治)	NTTケーブルを添架しているワイヤーの被覆材(ビニールカバー)損傷				
事故概要	現場内にて、仮置きした廃棄物(アスファルト殻)を、ダンプトラックへ積み込む作業中、バックホウのアームを上げた状態で後退し、NTTケーブルへ接触した。				
事故原因等	<ol style="list-style-type: none"> <li>1. 工程上の都合により、アスファルト殻を架空線付近に仮置きした。</li> <li>2. 前日の作業打合せ及び当日のKY活動において、危険箇所の注意喚起、作業手順が徹底されていなかった。事故発生箇所において、架空線の安全対策を実施していなかった。</li> <li>3. 安全巡視のチェック項目に架空線等上空施設に対する内容がなく、作業の安全対策について確認されていなかった。</li> <li>4. 施工計画書に架空線への接触・切断が懸念される状態での移動・走行の具体的な禁止対策が記載されていなかった。</li> <li>5. 作業場所が架空線に接近しているにもかかわらず、見張員を配置していなかった。</li> </ol>				
改善策等	<ol style="list-style-type: none"> <li>1. 施工計画書に具体的な定期点検並びに安全教育指導方法を記載する。</li> <li>2. 現場内の危険箇所と作業場所の位置関係を把握するために「作業配置図」を新規に作成し、日々、確認漏れのない打合せを行う。</li> <li>3. 現場代理人が自ら指示する危険項目をKY活動に反映させる。</li> <li>4. 全区間において架空線事故防止の注意喚起のため、三角旗及びのぼり旗を設置する。</li> <li>5. 工事用道路以外の架空線下は物理的に自由往来が出来ないようにロープを張る。</li> <li>6. 架空線付近でやむを得ず作業を行う場合は見張員を配置する。</li> </ol>

ダンプ斜め後方にバックホウを付け、アスファルト殻をダンプへ積み込む作業を開始

ダンプ後方へ回るためアームを90度回転し、後進した際に、架空線に接触し緊急停止した

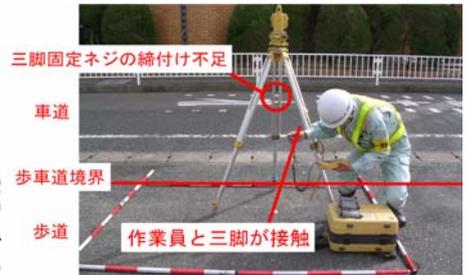
STEP1 作業員と三脚が接触

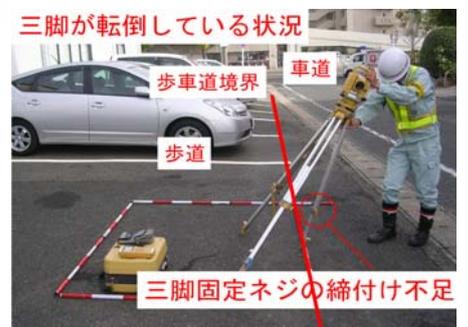
STEP2 三脚が転倒し、トラック前面と接触

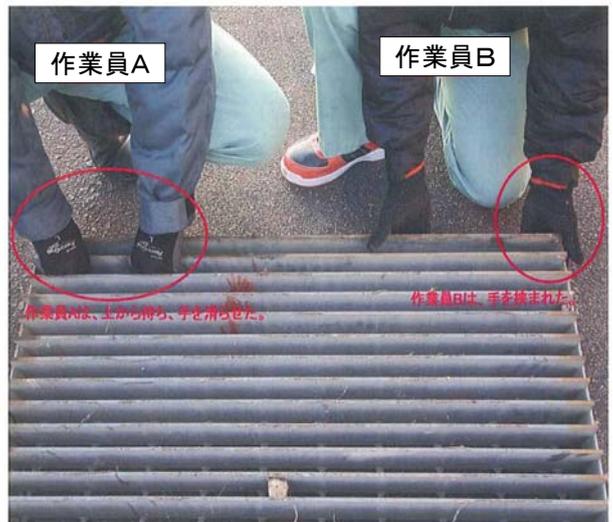
国道35号 Ok750 (下り線) 事故発生時作業状況(グレーチング柵蓋) 1000×1000×90

グレーチング蓋を上から持っていた作業員Aが手を滑らせたため、下から持っていた作業員Bの手がグレーチングと地面に挟まれて負傷した。

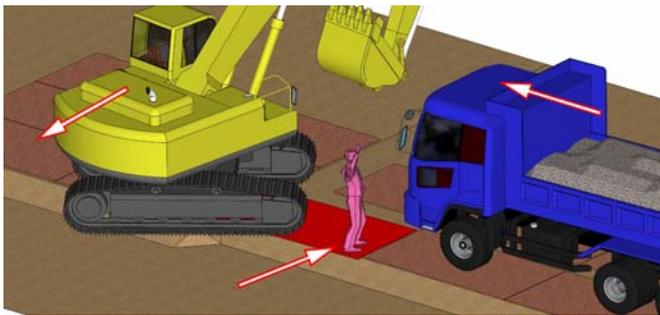
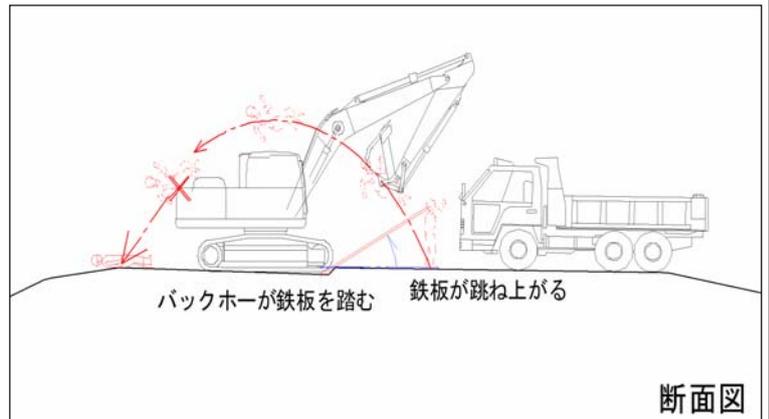
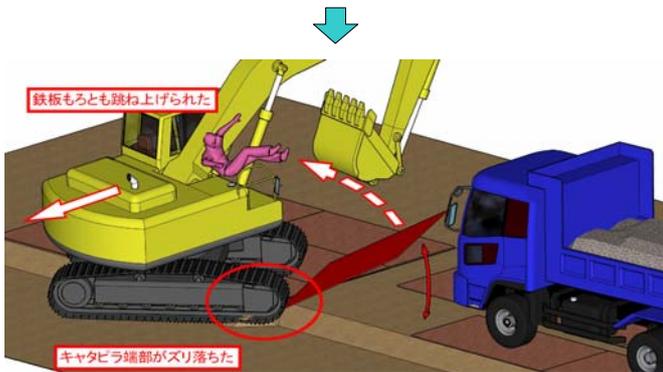
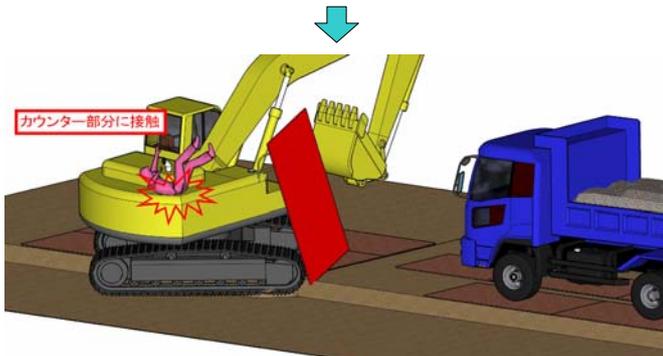
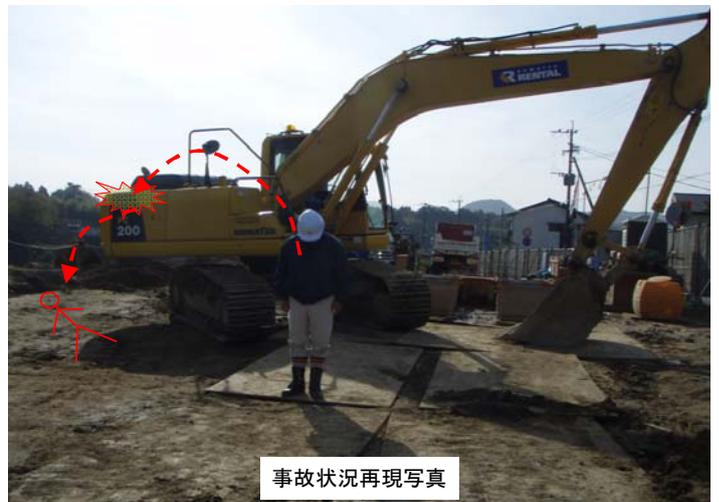
## 事故状況図

事故種類	労働災害	発生日時	平成22年11月29日 9時15分	事故当事者	一次下請
事故区分	労働災害	年齢性別	56歳 男性	職種	ダンプ運転手
被災程度(全治)	骨盤骨折、右肋骨多発骨折、頭蓋底骨折(約2ヶ月の入院を要する見込み)				
事故概要	<p>工用道路の坂路で動けなくなった隣接工区の資材(碎石)搬入ダンプをバックホウにて牽引した後、移動していたバックホウへ向かって、停止していたダンプが自発的に前進してきた為、被災者が停止を促しながらダンプ前方へ出てきた。(バックホウの作業半径内)</p> <p>それと同時に、移動中のバックホウの右側前キャタピラー端部が敷き鉄板よりずり落ちた際、敷き鉄板の上にいる被災者と鉄板もろとも跳ね上げ、バックホウ後部(カウンター部分)に衝突した後、落下した。</p>				
33 事故原因等	<ul style="list-style-type: none"> <li>・重機の作業半径内に被災者が進入した。</li> <li>・BFの誘導員は配置していたが、被災者の進入に気づいていない。</li> </ul>				
改善策等	<ul style="list-style-type: none"> <li>・午前・午後の各2回づつ運行経路の点検を行い、敷鉄板のずれや、搬路のくぼみ等の補修点検を行う。</li> <li>・誘導員の配置及び、搬入路指示の徹底。</li> <li>・朝礼時の指示、指導は今までどおり徹底し行う。また、訓練教育時には今回の事例を踏まえて徹底した教育を行う。</li> </ul>				
類似工事(他工事)へ活用できる対策等	<ul style="list-style-type: none"> <li>・重機旋回範囲内への立入禁止措置を徹底させる。</li> <li>・重機旋回範囲内への立入禁止に関する安全教育を徹底させる。</li> <li>・誘導員の配置及び、搬入路の指示を徹底させる。</li> <li>・仮設道路の点検を徹底させる。</li> </ul>

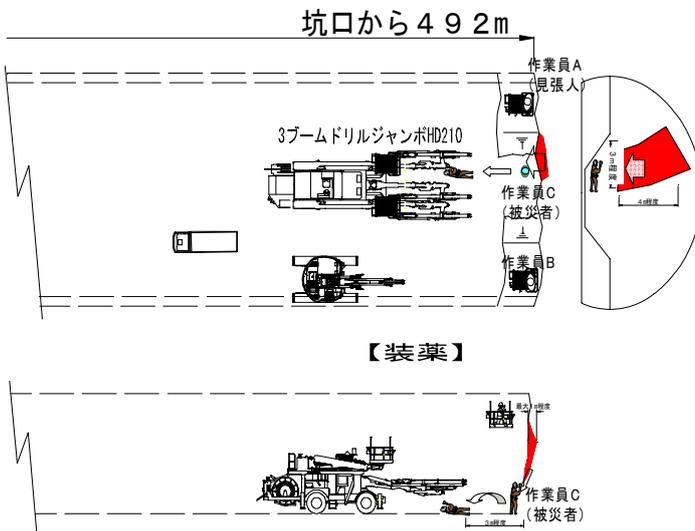
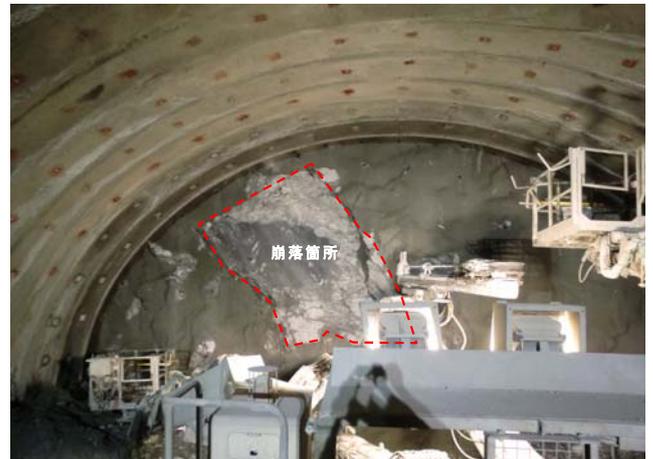
## 事故状況図

事故種類	労働災害	発生日時	平成22年11月30日 20時20分	事故当事者	一次下請
事故区分	労働災害	年齢性別	39歳 男性	職種	坑夫
被災程度(全治)	左大腿骨複雑骨折(全治2ヶ月)				
事故概要	坑口から492m付近にて被災者は左側断面にて装薬作業をしていた。8割がたの装薬が完了し結線作業に移ろうとした時、被災者上部の土砂が幅3m、高さ4m、奥行き1m程度の土砂が崩落し、被災者の左足に当たった。				
34 事故原因等	<ul style="list-style-type: none"> <li>・現在までの掘削状況においては、風化変質の激しい両壁部の頁岩部では崩落が発生していたが、当該切羽に存在した砂岩層においては、今回発生した様な岩塊すべり(崩落)等の発生はなく、想定できなかった。</li> <li>・今回の切羽崩落部は大規模な岩塊すべりであり、従来行ってきた肌落ち防止対策としての鏡吹付では対応出来ない規模であった。</li> <li>・装薬中の作業員に対し、マンゲージ上の作業員が切羽の監視を行っていたが、崩落が瞬間的に起こっており、退避ができなかった。</li> </ul>				
改善策等	<ol style="list-style-type: none"> <li>①鏡吹付を初期高強度吹付を実施</li> <li>②火薬装填機の使用</li> <li>③装薬時の監視体制の見直し</li> <li>④工事状況の画像にて事故対策の遵守状況を確認する</li> </ol>				
類似工事(他工事)へ活用できる対策等	・装薬作業時の切羽の監視強化。
