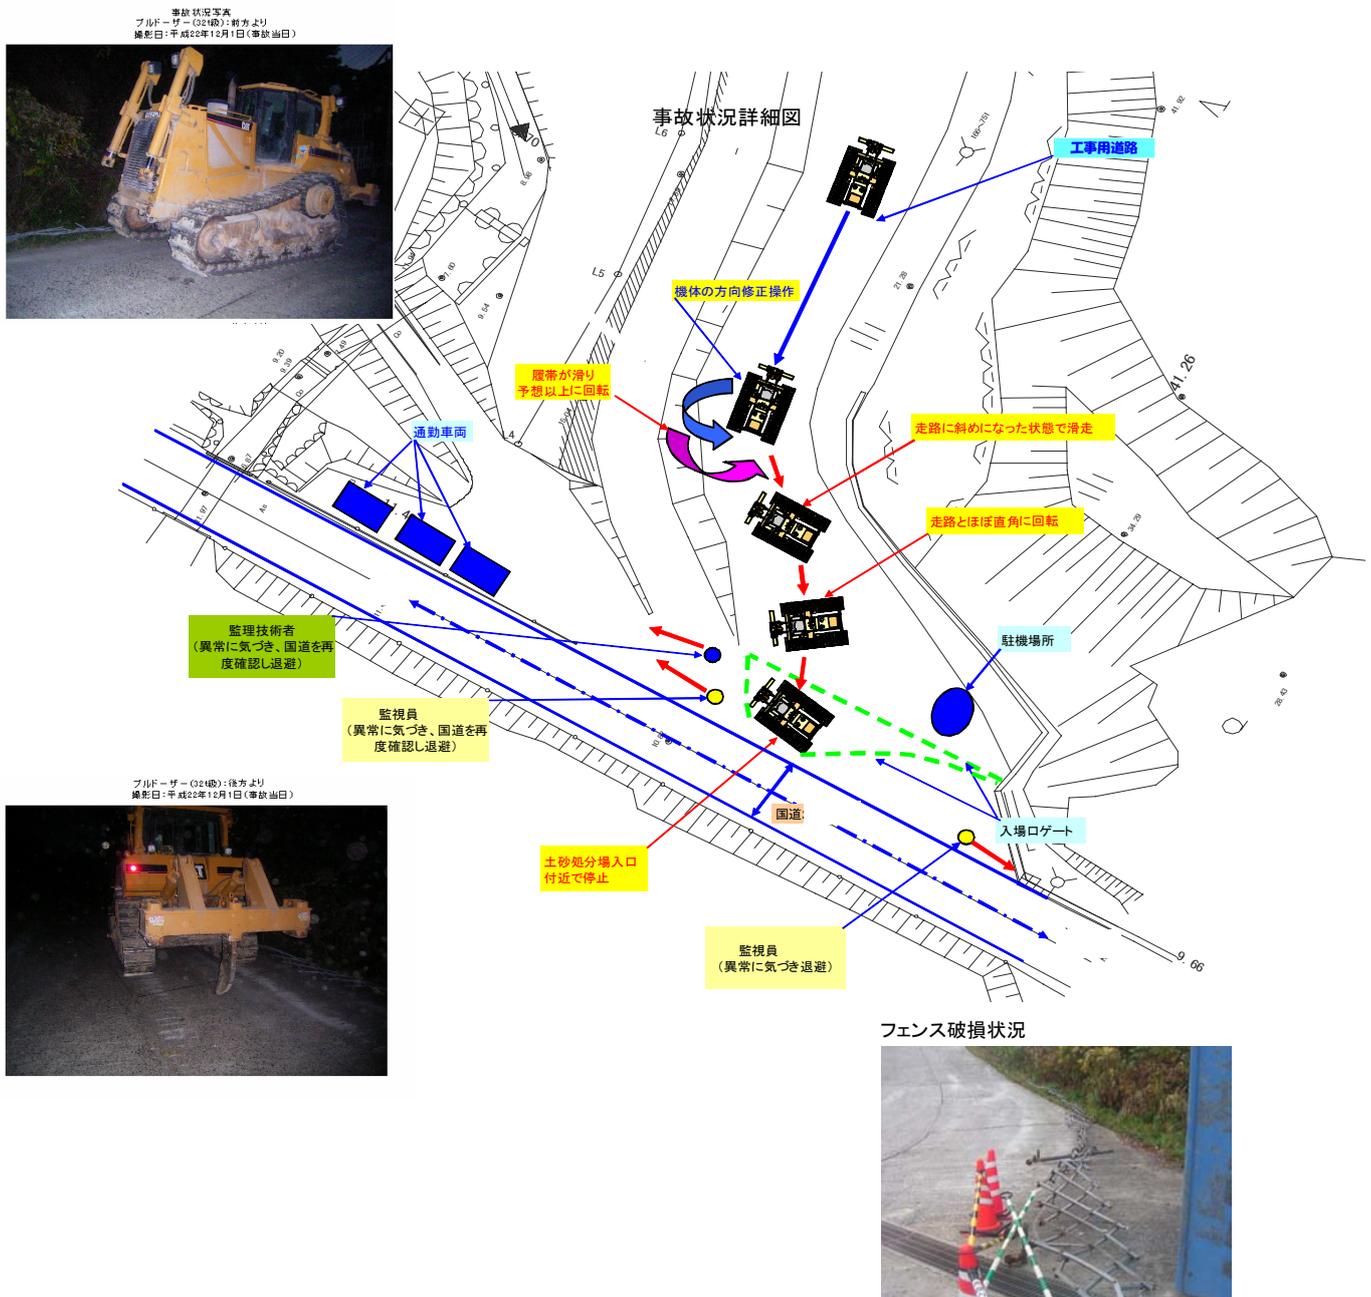
## 事故状況図

事故種類	一般事故	発生日時	平成22年12月1日 17時25分	事故当事者	元請
事故区分	公衆災害	年齢性別	—	職種	—
被災程度(全治)	入場口ゲートの破損				
事故概要	重機(32tブルドーザ)を場外に搬出するために、工用道路(建設会社の私有道路を借用)を自走で下っていた際、方向切替のため一旦停止後に再始動したところ、機体が滑り出し、入場口ゲートに接触・破損し国道の手前で停止。被災者及び一般車両への影響はなかった。				
35 事故原因等	<ul style="list-style-type: none"> <li>・傾斜地でカーブ走行時に急速な方向転換により滑走したことから操作方法に誤りがあったと判断(自走経験者からの聴取でも徐々に方向転換すれば安全に通行できるとのこと)</li> <li>・土砂の搬出入作業後であり、通常の施工時間より遅くなったため気持ちの焦りがあった。</li> </ul>				
改善策等	<ul style="list-style-type: none"> <li>①急斜面を自走で走行する場合、自走経路の下りの傾斜面の確認を事前に行う。</li> <li>②気の焦りはミスに繋がるので職長がKY活動で安全を再確認</li> </ul>				
類似工事(他工事)へ活用できる対策等	・重機を自走で走行する場合は、自走経路、能力等について事前確認の徹底。

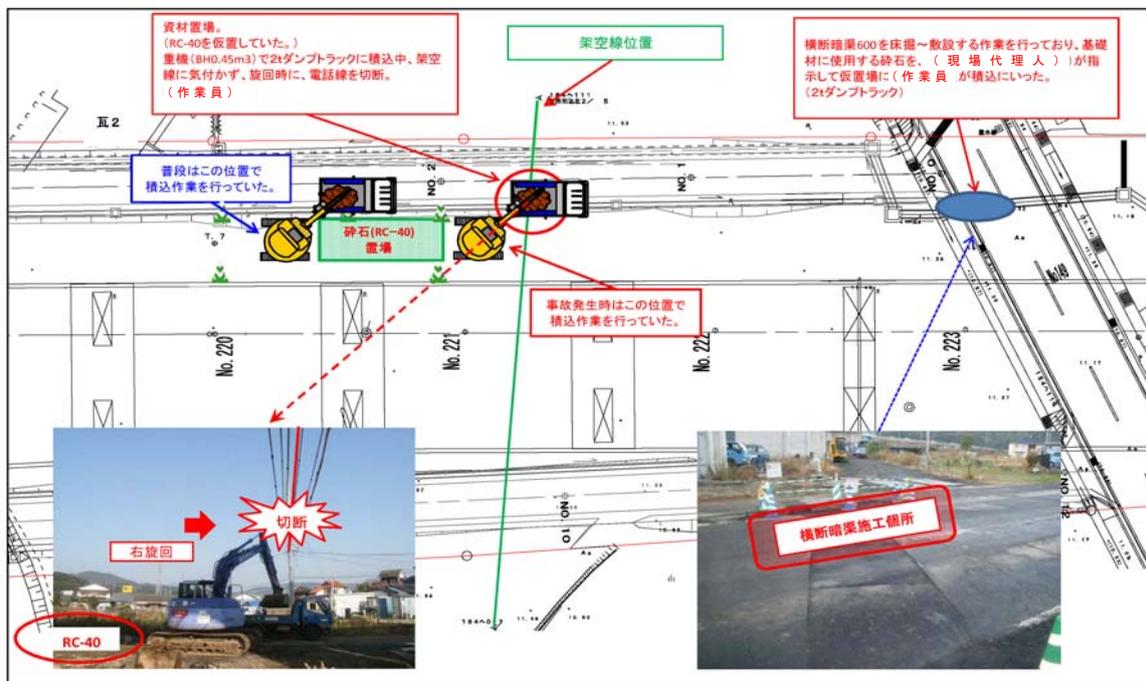
## 事故状況図

事故種類	労働災害	発生日時	平成22年12月21日 13時30分	事故当事者	元請
事故区分	公衆災害	年齢性別	—	職種	—
被災程度(全治)	NTT引込み線の切断(1戸:90分)				
事故概要	資材をバックホウにてダンプトラックに積み込み中、NTT架空線(引き込み線)を切断。民家1軒が電話不通。				
事故原因等	<ul style="list-style-type: none"> <li>・資材積み込みヤードを指定していたにも拘わらず、架空線に近接した箇所でバックホウによる積み込み作業を行った。</li> <li>・架空線等上空施設への切断事故防止についての指導を下請けに行っていたにも拘わらず、遵守できなかった。</li> <li>・防護カバー等の対策がなかった。</li> </ul>				
改善策等	<ul style="list-style-type: none"> <li>・物理的対策として架空線下に立ち入り防止柵を設置し、視覚的対策として架空線注意看板を設置する。</li> <li>・事故防止に対する意識向上を図るため、新規入場者テキストを用いた再教育を行うとともにKY活動についても再徹底をはかる。また作業員全員に再教育を行い、周知徹底を行う。</li> <li>・防護カバー等の取り付け。</li> </ul>				
類似工事(他工事)へ活用できる対策等	防護カバー設置や高さ制限装置の設置等の「架空線等上空施設切断防止特記仕様書」に記載されている切断防止対策の徹底。

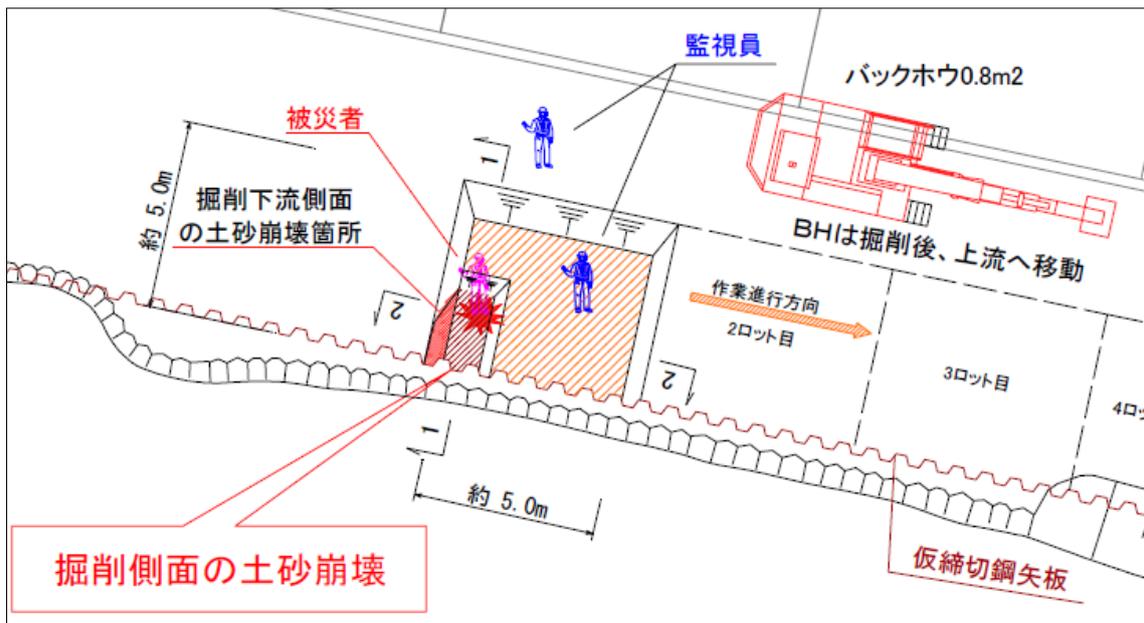
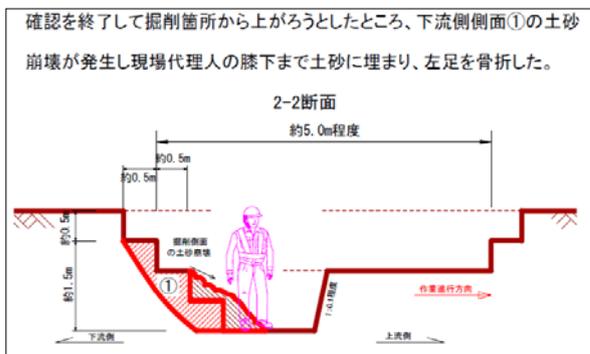
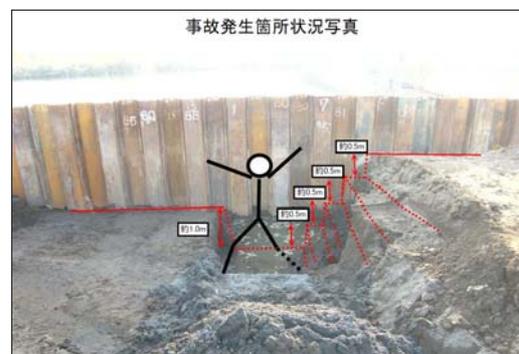
## 事故状況図

事故種類	労働災害	発生日時	平成22年12月23日 9時40分	事故当事者	元請
事故区分	労働災害	年齢性別	40歳男性	職種	現場代理人
被災程度(全治)	左腓骨骨幹部(ヒダリケイコツコックアップ)骨折 (全治6週間)				
事故概要	<ul style="list-style-type: none"> <li>・低水護岸の施工にあたり、約2mを掘り下げる作業を5m四方のロット毎に実施していたところ、最初の掘削底面が見えた段階で矢板からの湧水の確認のため、現場代理人が掘削面に入った。</li> <li>・約1分程度の掘削面の確認を終えて掘削箇所から上がろうとしたところ、側面の土砂が崩壊し現場代理人の膝下が崩落土砂に埋まり、左足を骨折。</li> <li>・監視員が崩落の前兆に気づき声をかけたが間に合わなかった。</li> <li>・掘削の流動性の高い砂層が湧水で徐々に流出し上部が崩壊したものと推測。</li> </ul>				
事故原因等	<ol style="list-style-type: none"> <li>1. 作業手順書に定められた掘削作業の途中で、人の立ち入りを想定していない掘削面に人が入ってしまった。</li> <li>2. 掘削作業中に直接作業の指揮を行うべき作業主任者が、当該行為を止める事が出来なかった。</li> </ol>				
37 改善策等	<ol style="list-style-type: none"> <li>1. 掘削途中での掘削面への人の立ち入りはしない事が原則であるが徹底を期するため「作業手順書」に以下を明記する。 <ol style="list-style-type: none"> <li>①掘削作業途中において、作業員は掘削箇所に入らない</li> <li>②諸確認作業の掘削作業中にやむなく掘削面に入る場合は、掘削高さに関係なくすべての掘削面の安定勾配を確保する。</li> </ol> </li> <li>2. 本社が1回/月実施する安全パトロールのチェック項目に <ol style="list-style-type: none"> <li>①低深度の切土法面であっても土質に応じた安定勾配が確保されているか</li> <li>②湧水による法尻崩壊を放置していないか</li> <li>③一連の切土法面上で著しい土質の違いがあるか、またその際に安定勾配の妥当性のチェックがなされているか</li> <li>④掘削地山に矢板打設によるゆるみはないか、ある場合は安定勾配の配慮がなされているかなどの掘削面崩壊に対する安全対策の項目を追加し、地山崩壊に対する安全対策を徹底する。</li> </ol> </li> </ol>

類似工事(他工事)へ活用できる対策等	<ul style="list-style-type: none"> <li>・掘削作業中の現場には、立ち入らないようにする。</li> <li>・掘削作業中にやむなく掘削面に入る場合は、掘削面の安定勾配を確保するなど、安全対策を行った後に入るようにする。</li> </ul>
