| 事故種類 | 労働災害 | 発生日時 | 平成24年 1月19日 9時20分 | 事故当事者 | 一次下請け |
| 事故概要 | A2橋台掘削作業中に作業を一時中断して、被災者が掘削箇所の確認のためにバックホウから後向きに降りようとした際、手摺を掴もうとしたが掴み損ねて、約4m下の掘削土上に転落し、更に約2m下に転げたと思われる。 | | | | |

| 事故種類 | 一般事故 | 発生日時 | 平成24年1月24日 10時15分頃 | 事故当事者 | 1次下請け |

| 事故種類 | 一般事故 | 発生日時 | 平成24年1月26日14時30分 | 事故当事者 | 元請け |

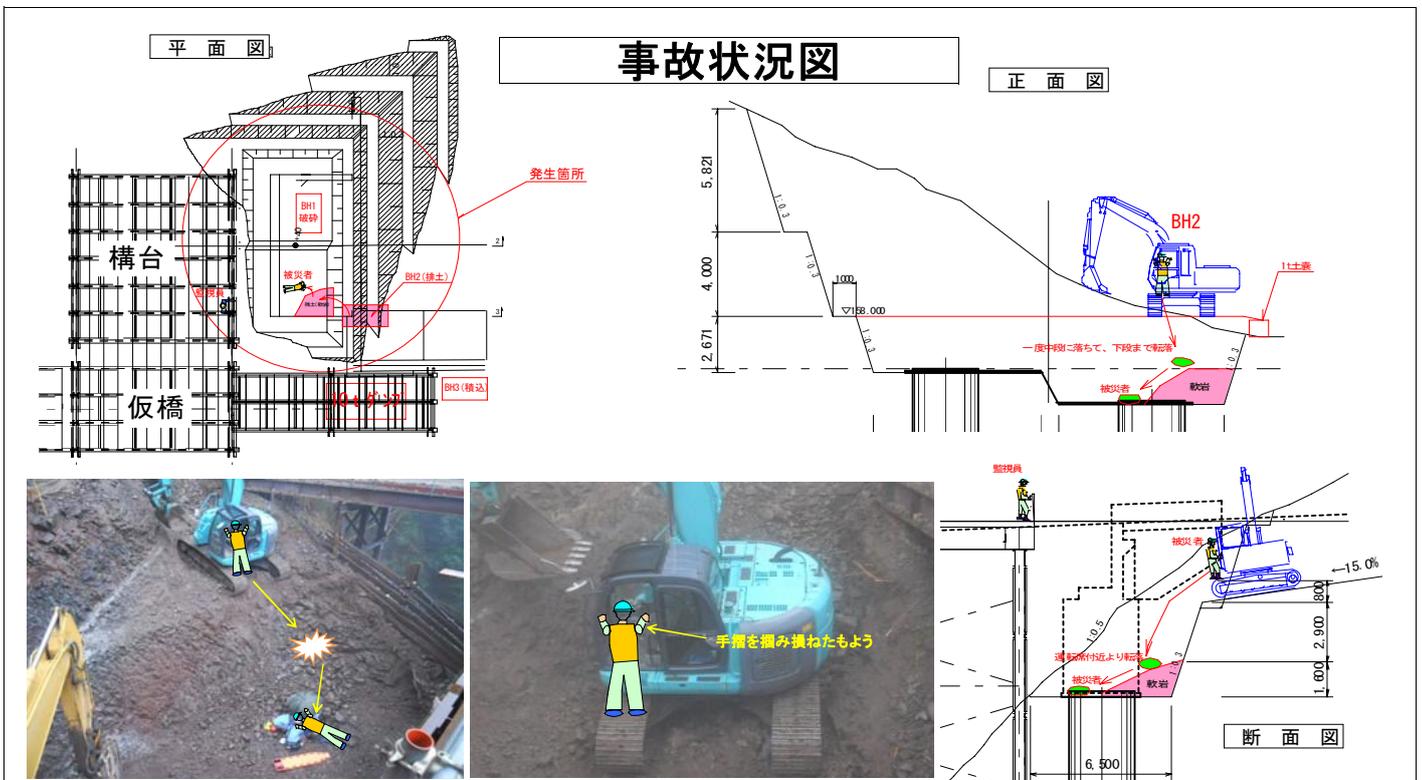
改善策

| 38 事故原因等 | <ul style="list-style-type: none"> バックホウ昇降作業手順が決まっていなかった。 旋回して安全な位置での昇降でなく、高低差のある床掘側で昇降を行った。 勾配箇所で、雨天で滑りやすい状況の中、手摺を確実に持たなかった。 施工箇所が見つらなくなる箇所での作業手順及び監視員との打合せ方法が十分でなかった。 | | | | |

| 改善策等 | <ul style="list-style-type: none"> バックホウ昇降時の作業手順を作成し、工事着手前にオペレータ及び監視員に教育を行い、周知徹底する。 バックホウ手摺部分に蛍光シールを貼り、視認性を向上させる。 バックホウ運転席内部及び外部に注意喚起の標示プレートを設置し、指差呼称運動の徹底を行う。 監視員に無線・笛を携帯させ、「監視役割及び合図方法」についての教育を行い周知徹底する。 | | | | |

バックホウ手摺部分に蛍光シールを貼り、視認性を向上させる。
バックホウ運転席内部及び外部に注意喚起の表示プレートを設置し、指差呼称運動の徹底を行う。

昇降作業手順の確立

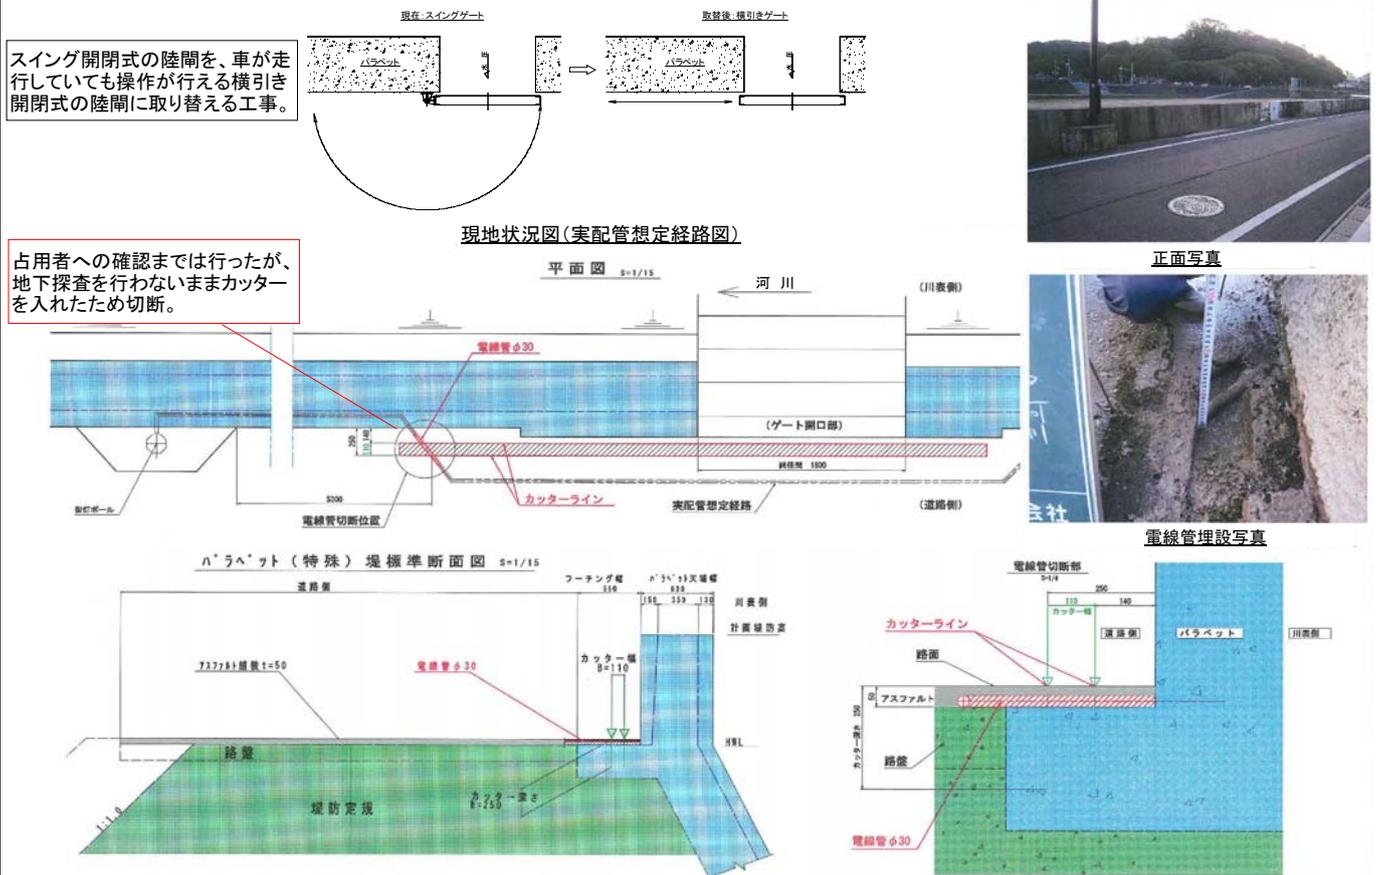
事故状況図

| 事故概要 | スイング式陸閥を横引き式陸閥に取り替えるため、底部戸当たり及びレール部のはつり作業(カッター入れ)を行ったところ、4箇所道路照明用の埋設電気配管を切断していた。 | | | | |
| 39 事故原因等 | <ul style="list-style-type: none"> ・カッター施工範囲内に電線管は、埋設されてないと錯誤し、「地下埋設物件の事故防止に関する特記仕様書」に明記されていることが実施されなかった。 ・占有者への確認までは行ったが、探査機での確認を怠った。 ・地下埋設物の調査に対する意識が充分でなかった。 | | | | |

| 改善策等 | <ul style="list-style-type: none"> ・「地下埋設物件の事故防止に関する特記仕様書」を確実に実行する。 ・掘削影響範囲内は、各種台帳等及び収集した資料を参考に、探査を行う。 ・舗装版のカッター切断を行う場合は、想定外の浅層に地下埋設物件が設置されている場合もあるため、十分確認し実施する。 ・「履行状況チェックシート」により履行状況・安全対策に不備が無いことを確認する。 | | | | |

- ・「地下埋設物件の事故防止に関する特記仕様書」を確実に実行する。
- ・掘削影響範囲内は、各種台帳等及び収集した資料を参考に、必ず探査を行う。

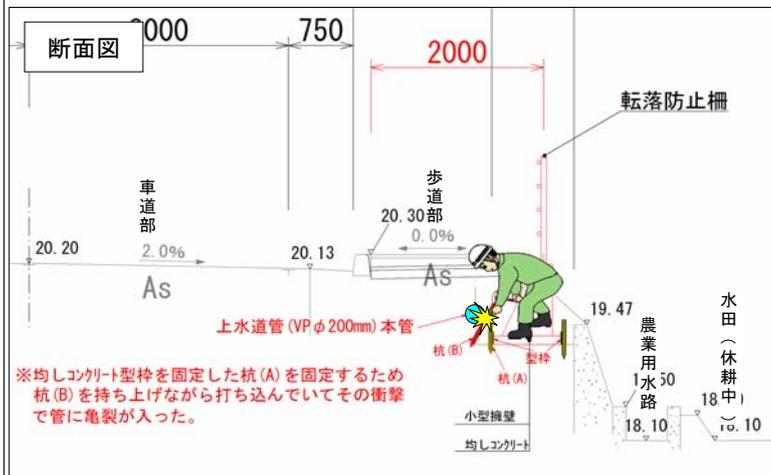
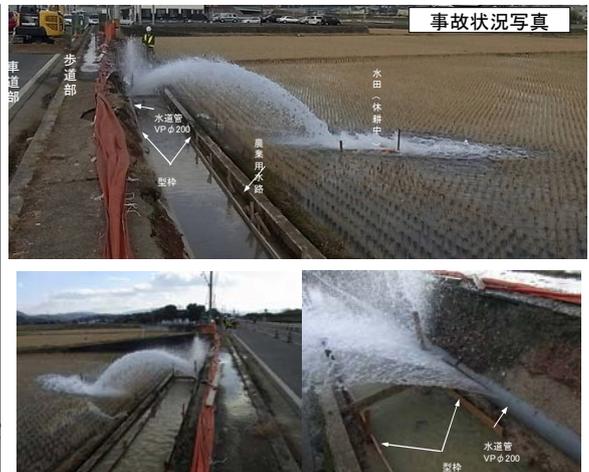
事故状況図

| 事故概要 | 歩道設置工において、擁壁の基礎コンクリートの型枠を固定するため木杭を地盤に打ちこんでいたところ、木杭が露出していた水道管(VPφ200mm)と接触し亀裂が入ったものである。 | | | | |
| 事故原因等 | <ul style="list-style-type: none"> ・水道管に接触した状態で施工をした。 ・露出した水道管に、保護をしないまま施工した。 ・市の上水道課との施工方法についての確認不足。 | | | | |
