| 事故種類 | 一般事故 | 発生日時 | 平成23年4月4日 9時15分 | 事故当事者 | 1次下請け |
| 事故概要 | 受水槽新設に伴う防護フェンス設置のため、基礎埋設の床掘りを人力(ダブルスコップ、電柱堀り)にて作業中、出張所敷地内に占用されていた給水管(市の水道)に接触し、破損した(約20cmひび割れ)。 | | | | |

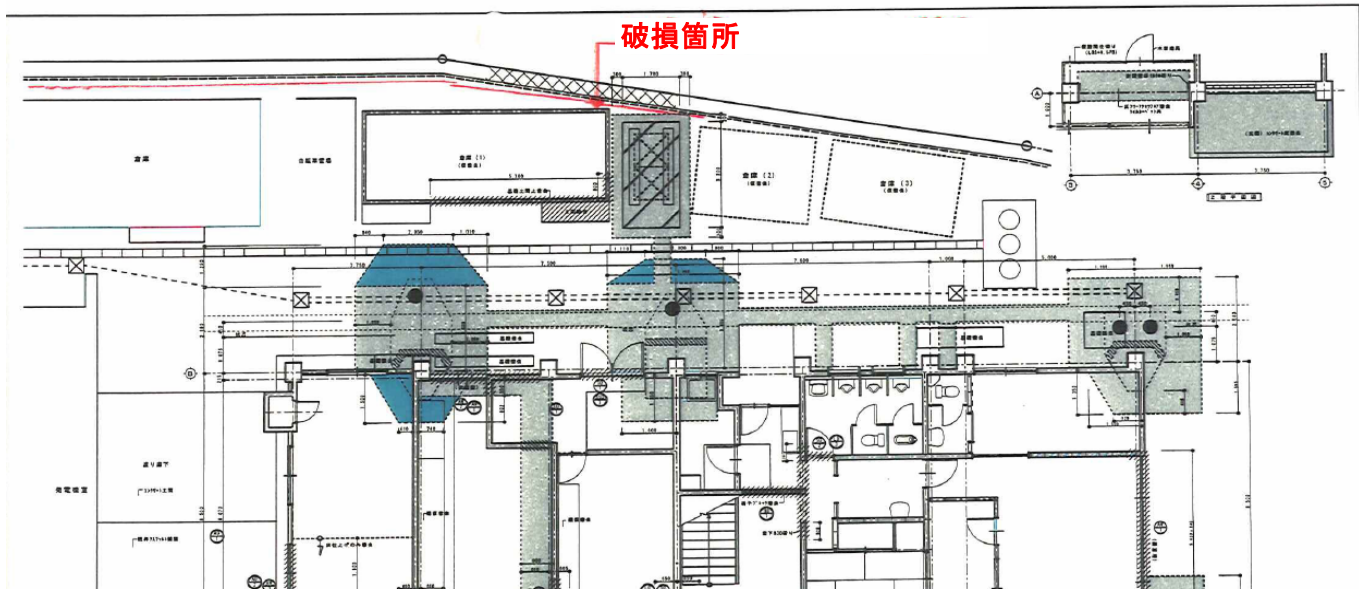
## 事故状況図

| 事故原因等 | 当該箇所付近に水道管が埋設されていることは認識していたが、<br>1.埋設物の調査(試掘)が行われていない。(表示等の措置無し)<br>2.当日の作業指示等で注意喚起を行っているが、詳細な作業手順を指示していない。<br>3.作業員が充分認識していない。(管を確認せず、地盤の固さで工具を変更) | | | | |

| 改善策等 | 1.朝礼・KY活動にて、作業内容・手順等を確実に周知する。<br>2.埋設物を確認するまで試掘を行い、確認後、基礎設置位置を確定してから作業を行う。<br>3.既埋設物調査結果を用い、現地表示措置を行い、必要に応じて養生を行ったのちに作業を実施する。<br>4.他に調査漏れがないか、再度確認する。 | | | | |

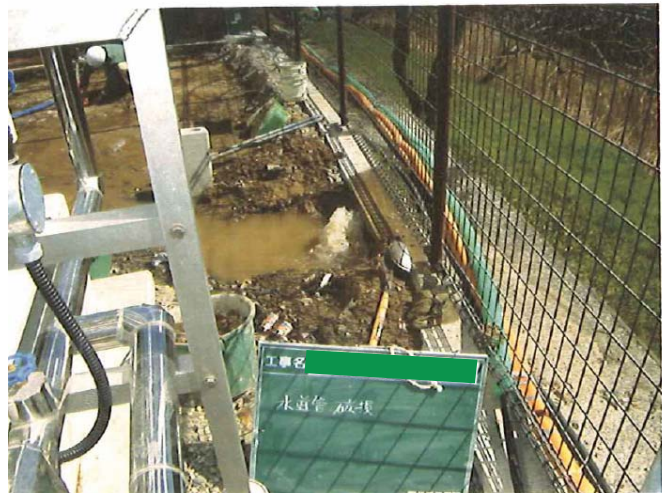
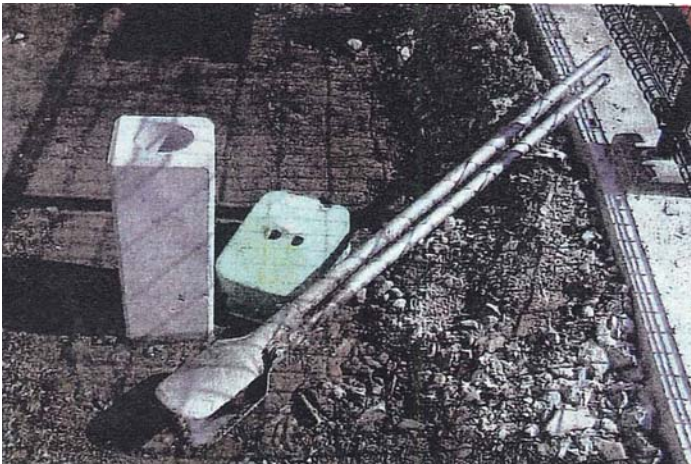
## 埋設管破損状況

| 被災程度(全治) | φ40VP管破損(断水1.5h、2戸) | | | | |

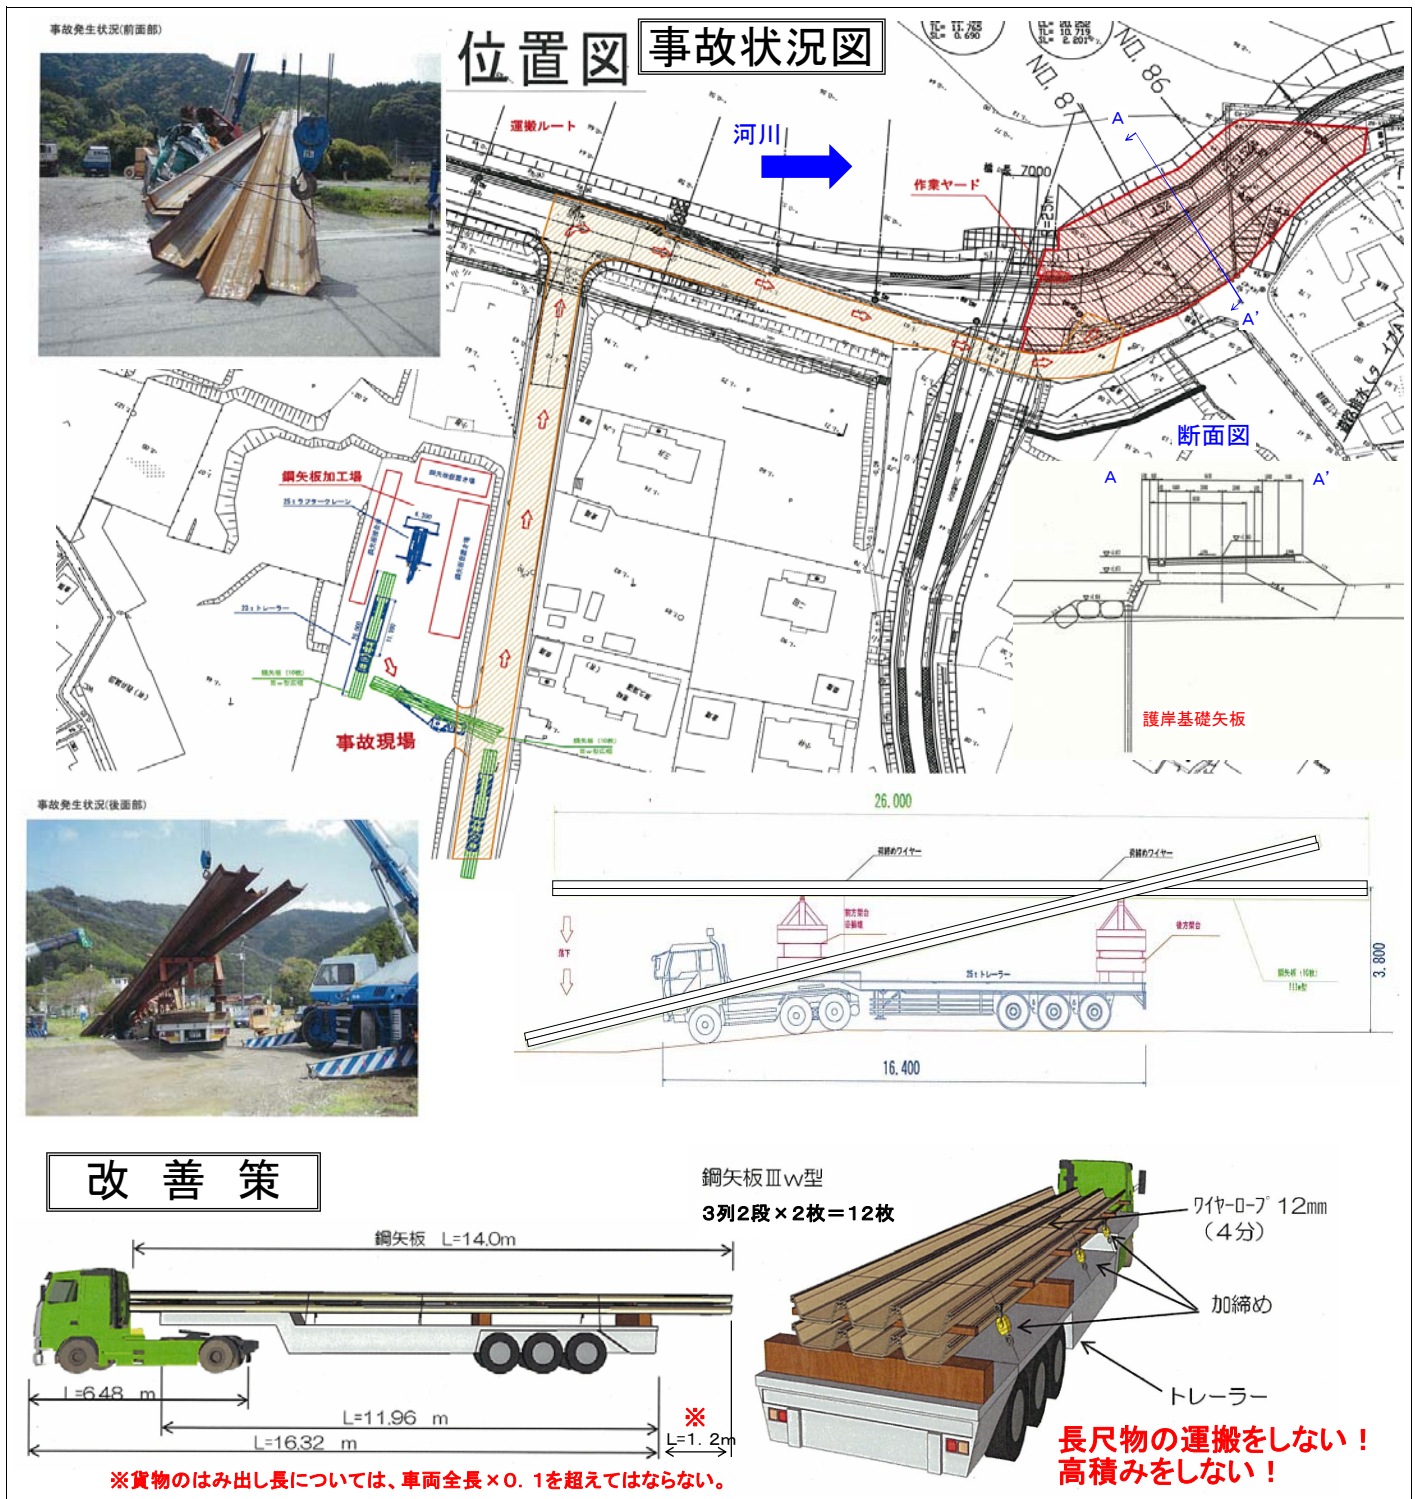
| 事故概要 | 仮置き場にて鋼矢板の現場溶接（1本ものに溶接。L=26m）を行い、鋼矢板の設置箇所までトレーラーにて搬送する途中に、鋼矢板の架台が倒れて、運転席の屋根に鋼矢板が滑り落ち、屋根が潰れて運転手が挟まれた。病院へ搬送し治療中であったが、後日死亡した。 | | | | |
| 事故原因等 | <ul style="list-style-type: none"> <li>・長尺の鋼矢板を高積みしていた。</li> <li>・最大積載重量を超過していた。</li> <li>・施工計画書に鋼矢板仮置き場から立て込み現場までの鋼矢板運搬作業の作業手順（固定方法含む）がなかった。</li> <li>・一次下請任せになっており、元請の管理下になっておらず、安全教育、安全点検がなされていなかった。</li> <li>・使用した架台が腐食していた。</li> </ul> | | | | |

| 改善策等 | <ul style="list-style-type: none"> <li>・鋼矢板を高積みしない。</li> <li>・鋼矢板の長尺物（L=14m超過）の運搬は行わない。（今回の現場）</li> <li>・長さ単位重量から積載重量を算出し、積載重量の確認を徹底し、過積載しない。</li> <li>・鋼矢板の運搬の手順を施工計画書（固定方法含む）に記載し、運搬方法、安全教育、安全点検について徹底管理する。</li> </ul> | | | | |

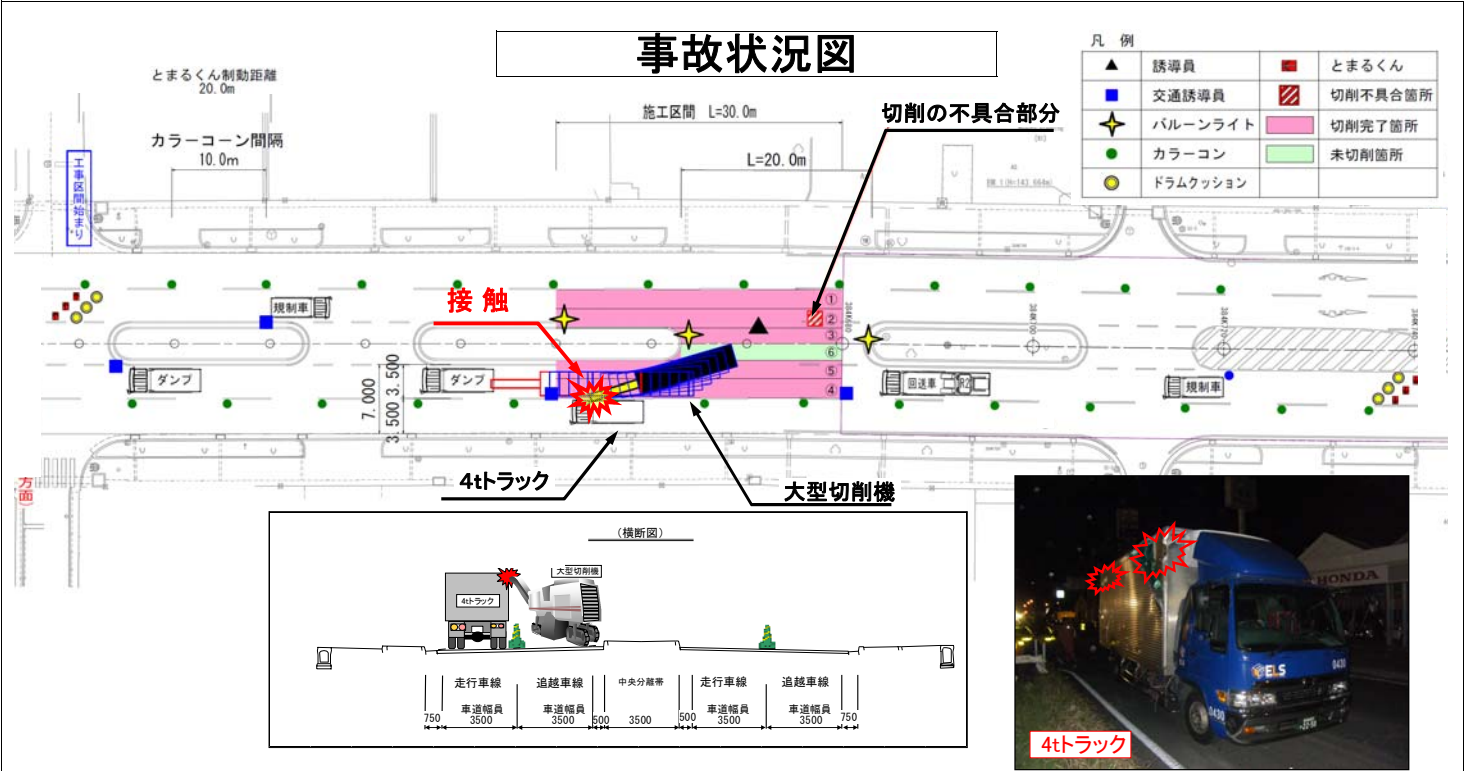
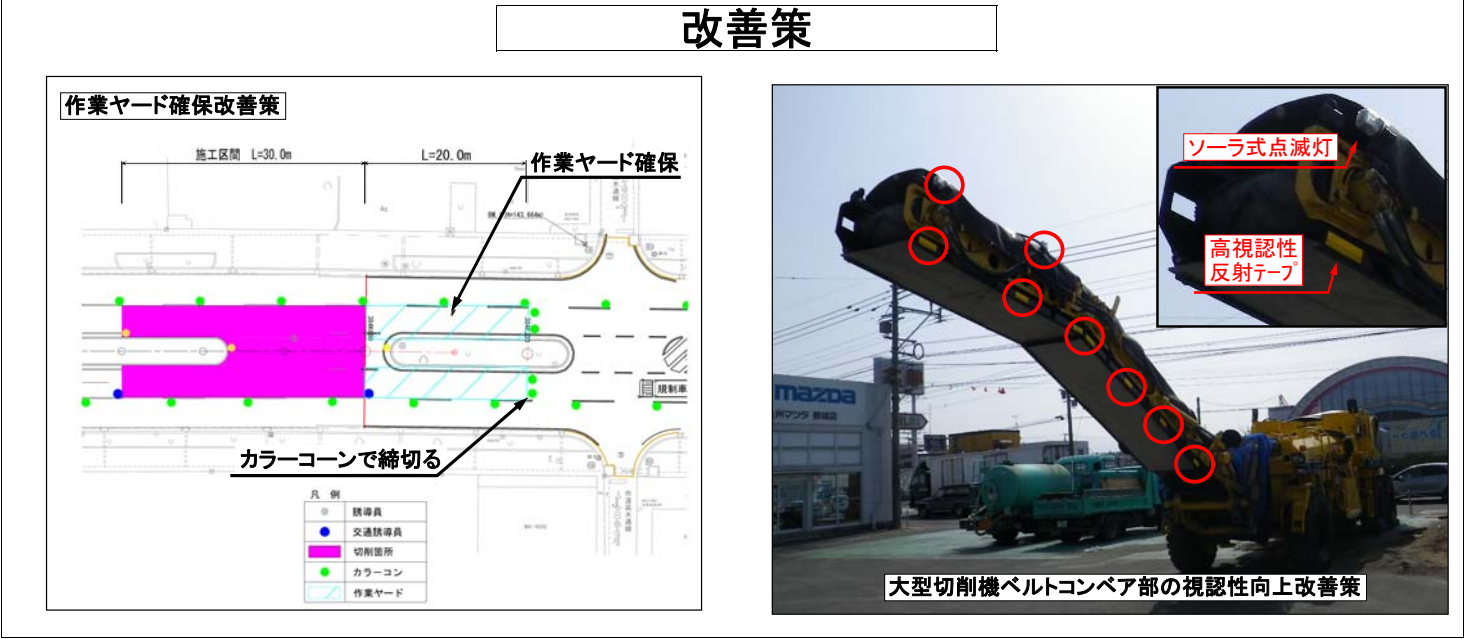
| 事故概要 | 夜間における切削オーバーレイの舗装工において、路面切削機を上り線の追い越し車線から下り線にバックで移動中、切削機の姿勢を変えたため、切削機前方のベルトコンベア部分が走行車線側にはみ出し、4tトラックと接触し、4tトラックの右側面を破損させた。 | | | | |
| 事故原因等 | ・上り線から大型切削機を下り線へ移動する際、バック予定の施工ヤードに回送車が止まっていたことで施工ヤードが確保できず、バックで方向転換を行った。<br>・オペレーターが誘導員の指示でバックする際、ベルトコンベア先端位置の確認を怠った。<br>・移動時のベルトコンベアの先端を監視する者がいなかった。 | | | | |

| 改善策等 | ・切削機の方向転換は原則前進で行うなど、作業手順の指導徹底を図る。<br>・大型切削機を使用する場合は、作業スペースを20m以上確保する。<br>・切削機のオペレータと誘導員は移動する前にベルトコンベアの位置を確認し、誘導員の指示での移動を徹底する。<br>・施工区域境界線から約1m内側にベルトコンベアの先端が近づいたら、オペレータは監視員の指示に従う。<br>・切削機ベルトコンベアの頭部にオペレータ及び監視員等の夜間視認確認のため、ソーラ式点滅灯を設置する。 | | | | |

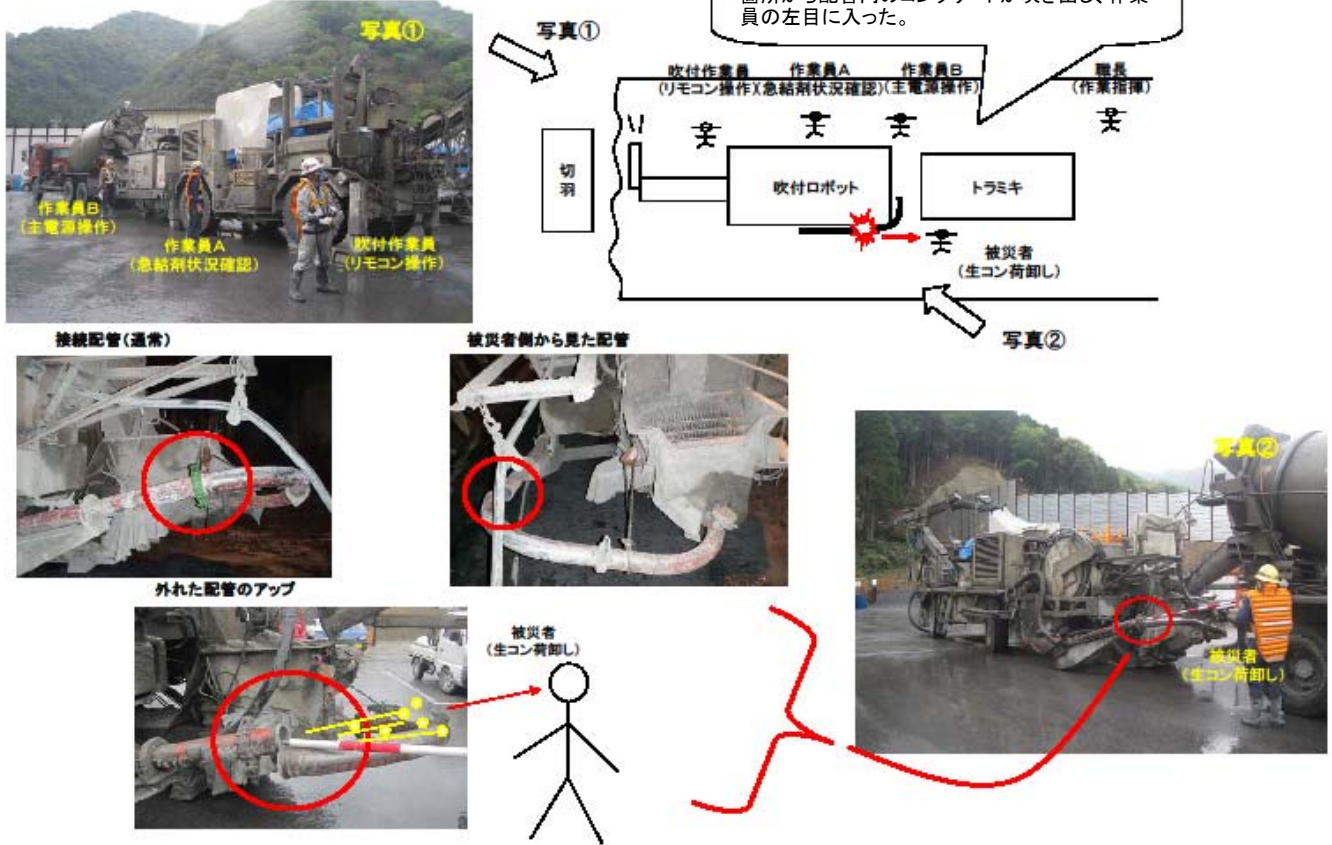
### 事故状況図

| 事故概要 | トンネル掘削の一次吹付作業中に、吹付ロボットの配管が閉塞し配管接続部が外れ、そこから配管内のコンクリートが吹き出し、作業員の左目に入り負傷した。 | | | | | |
| 事故原因等 | 1. 配管の点検は目視程度であったため、配管接続部のボルトのゆるみが確認できておらず、閉塞時の圧力で配管が抜け出した可能性があると考えられる。<br>2. 作業手順では吹付作業中の保護メガネ着用を義務づけていたが、被災者は作業時未着用であった。<br>3. 被災者は最初右側でミキサー車の操作を行っていたが、作業が終了間近になったので、終了時すぐミキサー車に乗れるように運転席側である左側に移り操作をしていた。<br>4. ノズルマンは閉塞に気づき他の作業員(A、B)に合図したが、ミキサー車操作者(被災者)には閉塞合図が届かなかった。 | | | | | |

| 改善策等 | 1. ①点検項目に、工具による配管接続部の項目(締付・打音)を追加する。<br>②配管接続部の振動を抑制するため、チェーンブロックを増やして固定する。<br>③配管接続部に飛散防止養生として、カバー巻くことを実施する。<br>2. ①吹付作業の閉塞時は、作業員全員が直ぐに待避できるように作業員全員への合図方法を決めておくこと。<br>また、点検者を定め、保護具使用状況を常時確認する。<br>②吹付ロボットにはメガネの予備を常備しておく。<br>③作業再開時には、手順の再教育を実施する。 | | | | | |
