事故種類	一般事故	発生日時	平成23年7月8日 11時00分頃	事故当事者	1次下請け
事故区分	公衆災害	年齢性別	—	職種	—
被災程度(全治)	民家へ引き込み用の水道管1本破損。影響の内容は1戸の上水道断水(30分)。				
事故概要	交差点改良工事において、ブロック積み設置箇所の床掘を実施していたところ、民家に給水している水道管(塩ビ管φ13)1本を破損したものである。 水道管については資料収集し、現地確認→探査→試掘を実施した。現地確認と試掘は市の水道係が立ち会いのもと実施したが、当該箇所に埋設管は無いとの回答を得た。				
11 事故原因等	受注者は地下埋設に関する特記仕様書に準じて、水道管については資料収集し、4月22日の位置確認立ち会い時に市の水道係から当該民家の引き込み管については工事区間外の市道に舗装版を切断し水道敷設した痕跡および止水栓があるとの理由により位置を断定された。このため切断箇所については引き込み管はないものとして作業している。				
改善策等	当該現場を含む国道は、平成19年度に県管理から直轄管理に編入されているが占用台帳は未整備であった。このため現在も占用台帳は精度的には未熟なものであるため、今後は受発注者、水道などの占用者と調整会議は必ず実施し、位置の不明な場合の取り扱いと責任分担等を打ち合わせる。				
類似工事(他工事)へ活用できる対策等	類似工事においても、今後も同様な事故があり得るため、本事業の事例及び改善案など情報提供し受注者指導を徹底する。

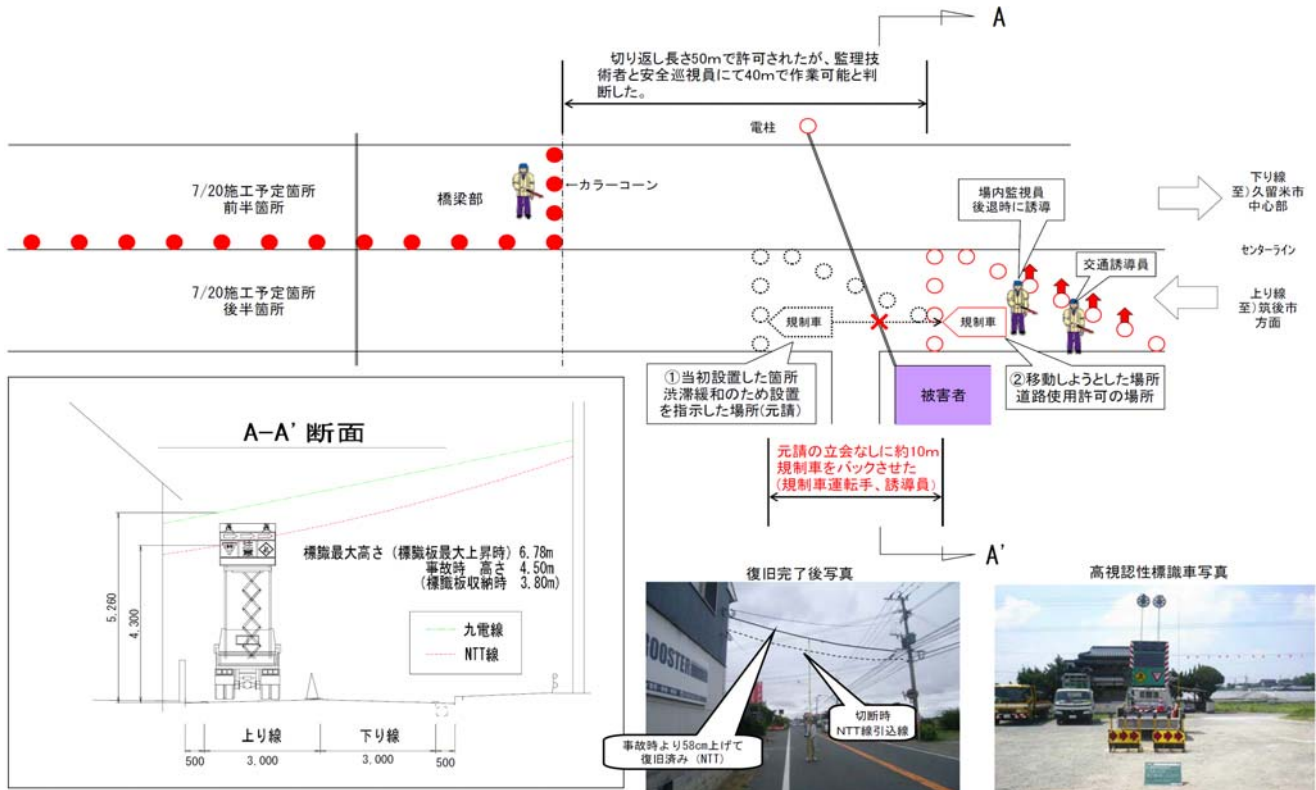
事故状況図

事故種類	一般事故	発生日時	平成23年7月20日 21時10分	事故当事者	1次下請け
事故区分	公衆災害	年齢性別	—	職種	—
被災程度(全治)	NTT架空線(引込線)の切断(1回線)				
事故概要	舗装修繕のため、規制車(大型LED表示板搭載H=6.6m)が規制開始後、規制位置移動中(L=10m後退)に、NTT架空線(引込線)を1本切断し、通信障害が発生した。				
事故原因等	①舗装修繕施工箇所の架空線調査は実施していたが、規制区間、運搬路の調査は実施していなかった。 ②規制区間の架空線切断防止に係る作業指示が不十分であった。(ホワイトボードのみで作業指示書やKY記録に記載無し) ③施工計画書、作業手順書が遵守されていない(元請の立会なしでの規制位置変更(規制車両移動)) ④規制車を上げたまま移動させた。				
改善策等	①架空線調査は、工事に関わる全て(工事箇所、規制区間、運搬路、資材置場等)で行い、調査結果を施工計画書に記載することを徹底し、必要に応じて対策を講じる。 ②作業指示、安全指示、KYミーティングでは、作業に関連する工事規制対策や架空線、埋設物切断防止などの内容を含め記載し、徹底する。 ③作業内容の変更が生じたとき等は、元請へ報告する事を徹底し、現場内での意思疎通を図る。				
類似工事(他工事)へ活用できる対策等	・占用企業者に対し、「架空線等の(建築限界)高さ確保の徹底」を要請。 ・本工事の事故事例の紹介を行い、教育の徹底を促す。 ・特記仕様書(工事に係わる全ての架空線等上空施設の現地調査の実施及び結果、事前対策、禁止対策について施工計画書に記載等)の徹底。

- ①架空線調査は、工事に関わる全て(工事箇所、規制区間、運搬路、資材置場等)で行い、調査結果を施工計画書に記載することを徹底し、必要に応じて対策を講じる。
- ②作業指示、安全指示、KYミーティングでは、作業に関連する工事規制対策や架空線、埋設物切断防止などの内容を含め記載し、徹底する。
- ③作業内容の変更が生じたとき等は、下請業者は元請業者へ報告する事を徹底し、現場内での意思疎通を図る。

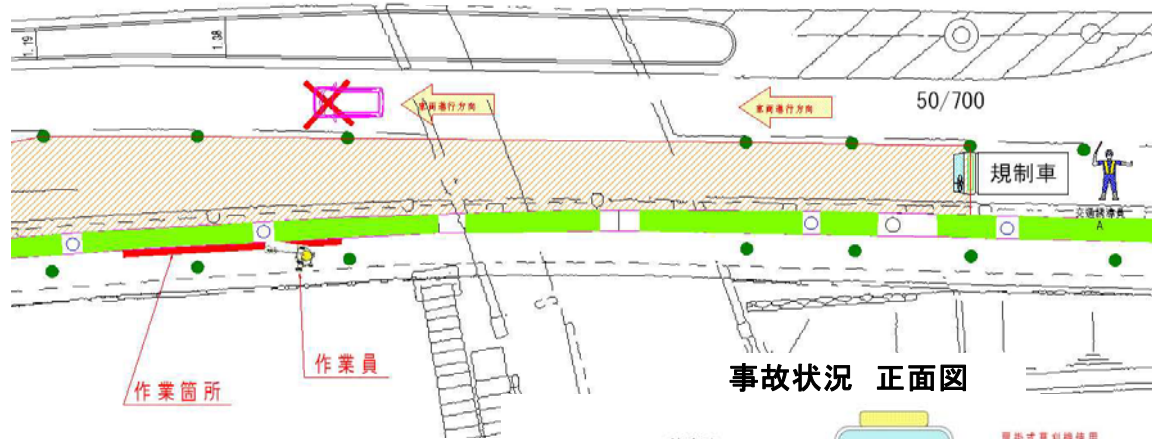
事故状況 平面図

事故種類	交通事故	発生日時	平成23年 7月26日 8時50分	事故当事者	元請け
事故区分	公衆災害	年齢性別	—	職種	—
被災程度(全治)	軽自動車フロントガラスにひび(1cm×1cm)・1台 修理作業 3日				
事故概要	植栽剪定前に、片側2車線の歩道側の車線を規制して、縁石と歩道舗装の隙間から生えている草を機械(回転式)除草を行っていた。その際、小石が飛び、通行中の車のフロントガラスに当りヒビが入ったと思われる。				
13 事故原因等	・草刈作業は、歩道側での作業のため、植栽帯が防護ネット代わりにになると判断し、防護板等を設置せずに施工した。				
改善策等	<ul style="list-style-type: none"> ・植栽帯があっても防護ネットを設置し、飛石防止養生を行う。 ・設置するスペースが無い場合は、剪定作業を先行し防護ネットが設置出来るスペースを確保する。 ・機械除草をする日は、KYで防護ネットの設置を毎回周知する。 				
類似工事(他工事)へ活用できる対策等	・防護ネット等による飛石防止養生の確実な設置を行う。

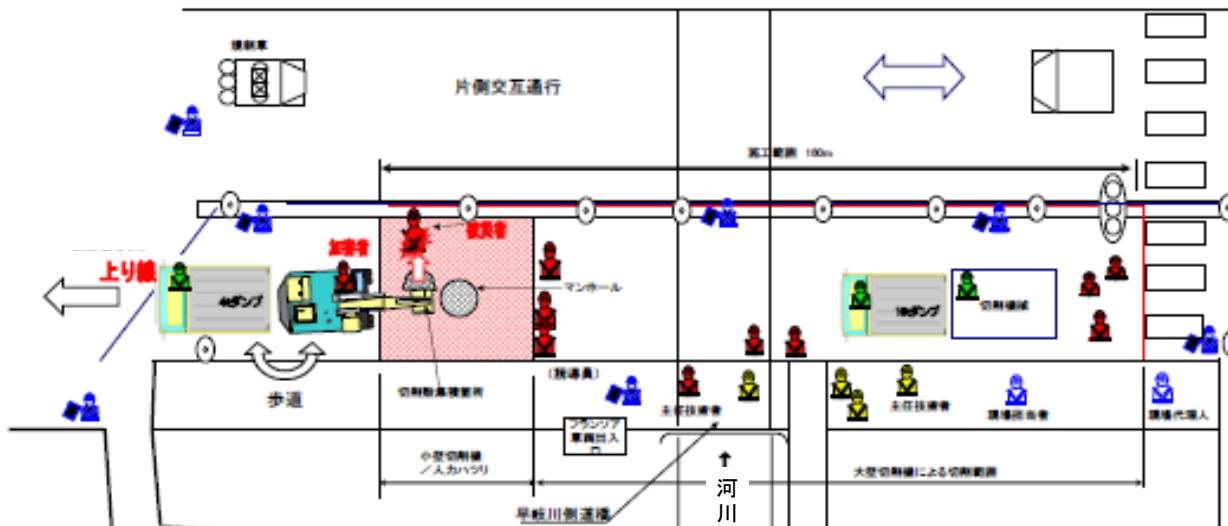
事故状況図

事故種類	労働災害	発生日時	平成23年7月29日 0時00分	事故当事者	2次下請け
事故区分	労働災害	年齢性別	24歳 男性	職種	普通作業員
被災程度(全治)	右第6肋骨骨折(3週間の安静を要する)				
事故概要	切削殻を人力で集積した後、ダンプ積み込み作業をバックホウで行っていたところ、バックホウですくい上げた切削殻がバケットからこぼれ落ちた。バックホウはそのまますくい上げた切削殻をダンプに積み込んだ後、こぼれ落ちた切削殻を拾おうと旋回した。同じタイミングで集積作業に従事していた作業員がこぼれ落ちた切削殻をとっさに拾おうとしたため、バックホウのバケットが作業員に接触した。				
14 事故原因等	<ul style="list-style-type: none"> 作業員(被災者)が、「誘導員からの立入り許可の合図後、旋回範囲内に入る事」というルールに従わず、バックホウの旋回範囲内に立ち入った不安全行動。 誘導員は安全確認を行った後、バックホウに合図を出し重機の方向を向いていたため、作業員の動きを確認していなかった。 				
改善策等	<ul style="list-style-type: none"> 作業員の旋回範囲内への立ち入りを防止するため、視覚的注意を促すよう、バックホウの左右及び後方に「旋回範囲内立ち入り禁止」の蛍光ステッカーを貼る。 作業員の待避場所を明確化するため、マーキングを行う。 請負者の工事担当責任者及び関係請負者の安全責任者が同席のうえ、作業員全体で安全協議会を行い、再発防止対策の周知徹底を図るため、事故状況を再現し、危機意識の向上を図る。 				
類似工事(他工事)へ活用できる対策等	管内の建設工事の安全連絡協議会において、今回の事故報告を行うと共に同様の事故に対する注意喚起を行う。
