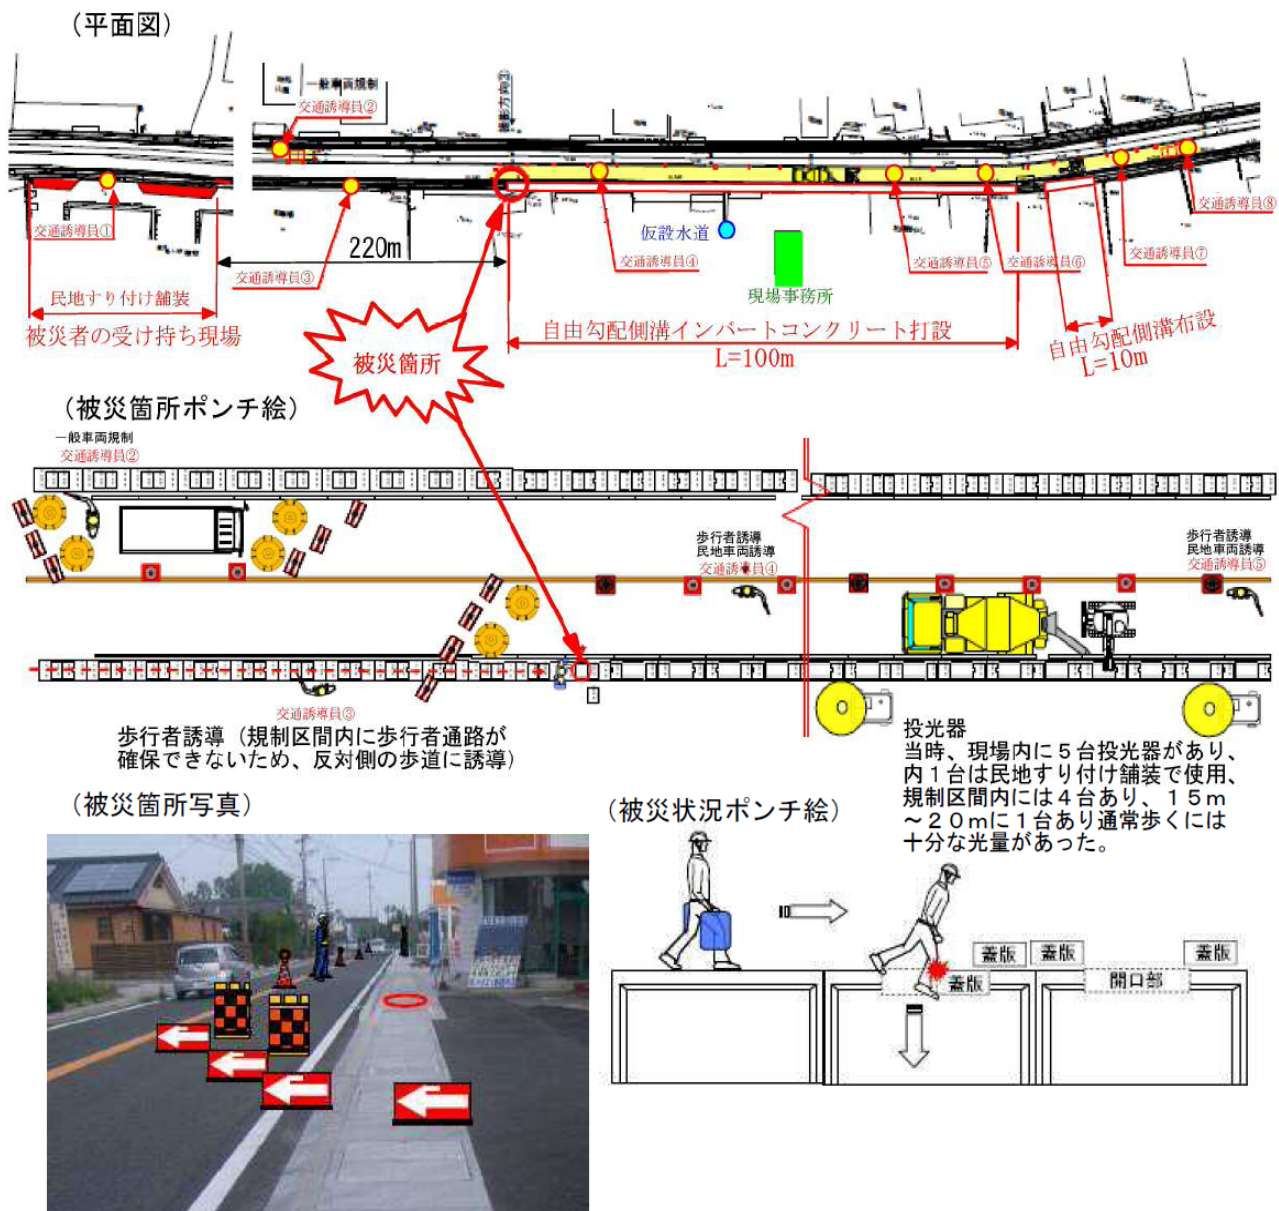
## 事故状況図

| 事故概要 | 夜間作業時の舗装転圧作業に使用する水を汲むため、舗装現場から歩道部を通行し仮設水道へ向い、その帰りに、自由勾配側溝のインバートコンクリートの打設作業のため、側溝の蓋が開いている箇所に気づかず転落し、その際、側溝の角に右足を打ち負傷した。 | | | | |
| 15 事故原因等 | ・元請と下請の主任技術者の打合せでは「インバートコンクリート打設時の開口部転落事故に注意すること」と指示があるが、下請内での打合せ(被災者出席)では、その指示ができていない。<br>・開口部の安全対策として、カラーコーン、バリケードなどの対策がなされていない。 | | | | |

| 改善策等 | ・KY打合せを会社毎ではなく作業班毎に実施するなど、下請の全ての作業員までKY活動が浸透するような実施方法改善<br>・開口部への転落防止対策として、カラーコーンなどの設置を講じる。 | | | | |

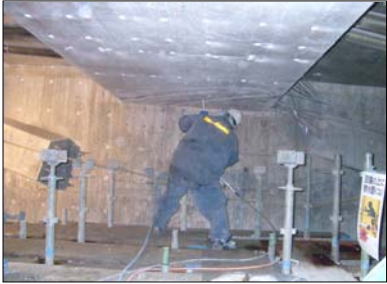
・作業状況

| 事故概要 | 橋梁箱桁内部でウォータージェット工にて上床版突起コンクリートをひび割れ深さ調査の為、上向きに「はつり作業」を行っていたところ、超高压水の反力で手に持ったガンが振られたため保持しようと左足を踏ん張ったところ、左足が滑り前のめりに転倒した。この際ガンノズル(約80cm)が自身の方を向き、防護服を貫通し頸部を損傷した。ウォータージェットのスイッチは約5m離れた監視員が操作しており、被災者の体制が崩れた時点でスイッチをオフにしたが受傷していた。 | | | | |
| 16 事故原因等 | ・作業員がガンを移動させる際、噴射を止めずに鉄筋の直下を越えたため思わぬ反動があった。<br>・グリップが無いガンを使用していたため安定性が悪い。<br>・手元スイッチが無いので非常時に迅速に止めることができない。<br>・ガンノズルが80cmと短いため、自身の方を向いてしまう。<br>・足場が水とはつり殻ですべりやすい。 | | | | |

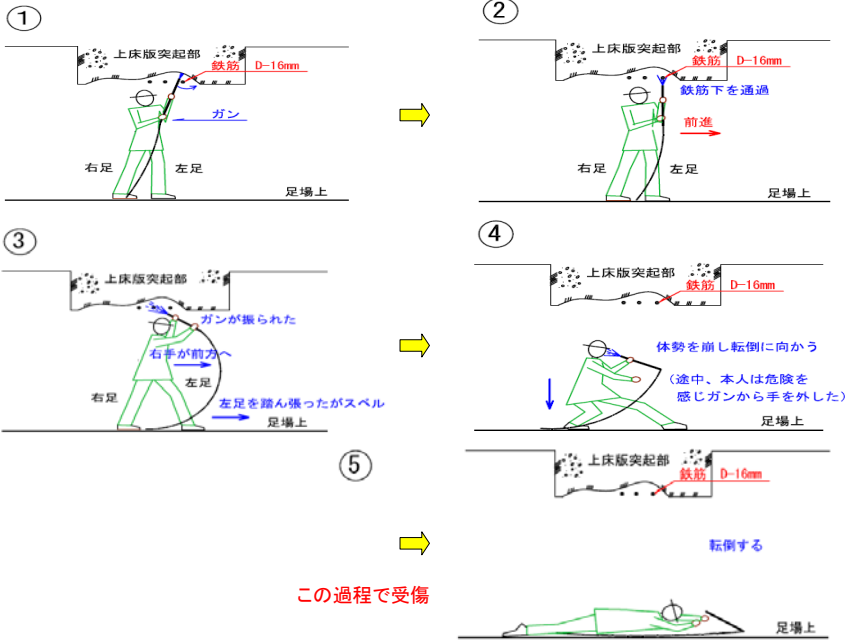
・側面図

この過程で受傷

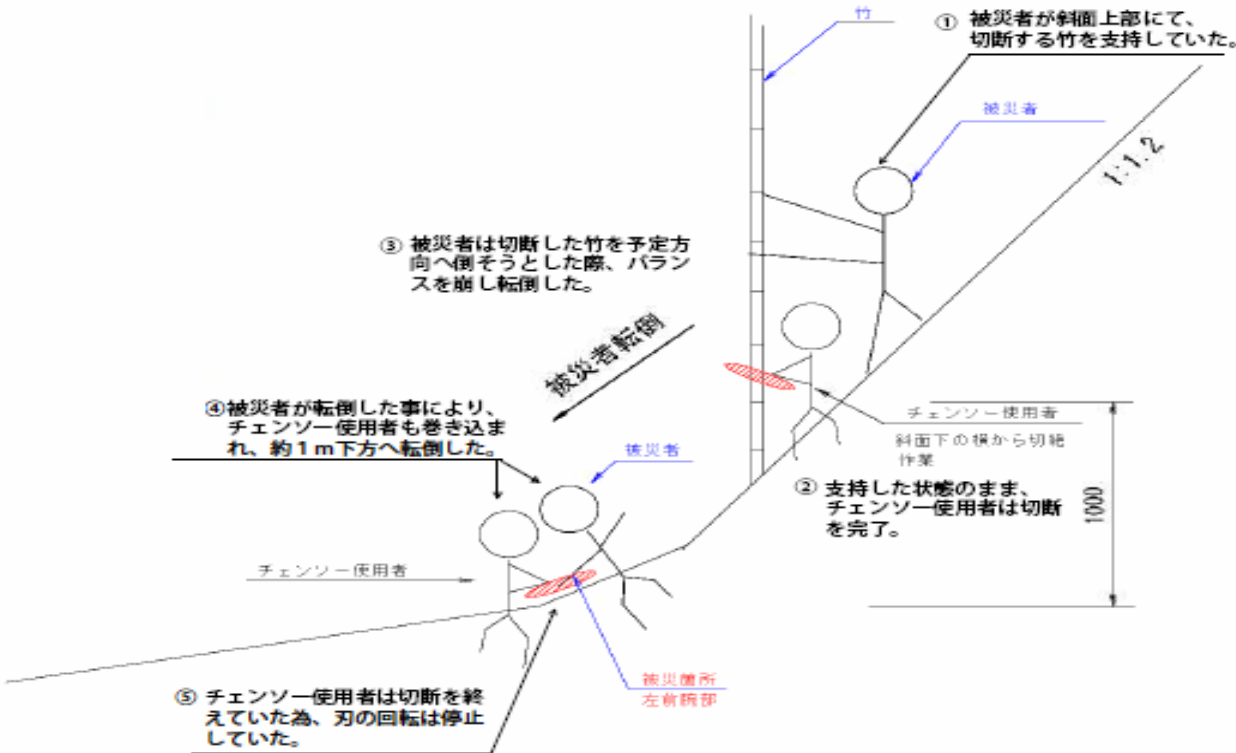
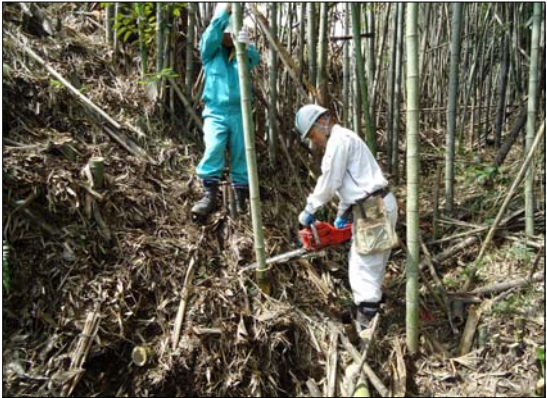
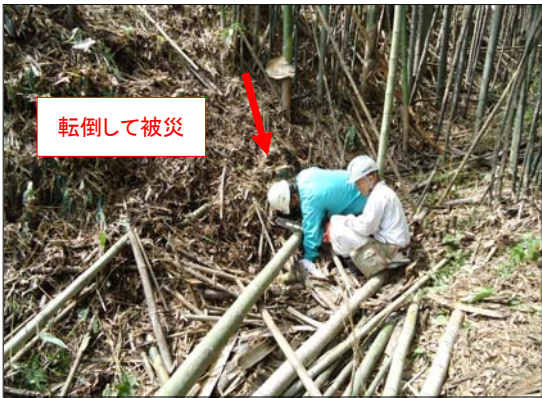
## 事故状況図

| 事故概要 | 切土部の傾斜地(1割2分勾配)にて、2名で竹の伐採作業を行っていた。チェーンソー使用者は、斜面下側の真横から伐採作業を行っており、被災者は補助作業のため斜面上側から竹を支持していた。チェーンソー使用者が竹を切り終えて、被災者が前方に竹を倒そうとした際、足を滑らせてチェーンソー使用者の方へ倒れたため、左前腕をチェーンソーの刃で切創し、負傷した。尚、被災時にチェーンソー使用者は切断を終えていた為、刃の回転は停止していた。 | | | | |

竹が密集し、竹の上部にカズラが巻き付いている為、切断しても容易に倒れない。  
切断後に押し倒す必要がある為、2人1組で作業を行っていた。

| 改善策等 | ・伐採時は、チェーンソー使用者以外は、作業範囲内に立入らない。 | | | | |

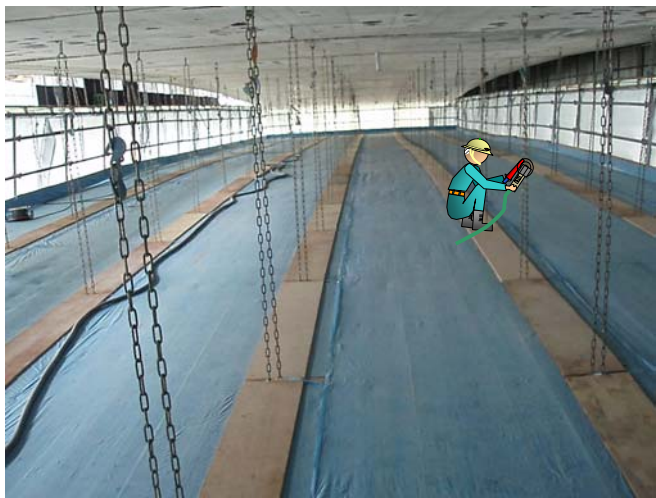
エアーハンマーのノミ研ぎを行うとして、誤って自分の左手に接触した。

| 改善策等 | ・各作業員に対し、指示のない作業の禁止を作業打合せ時に徹底させる。<br>・現場内でのノミ研ぎを禁止し、専門業者に研磨を依頼する。<br>・回転工具を使用する作業の時は革手袋の使用を再度徹底させる。<br>・現場内に不必要な工具を持ち込まない。工具類を鍵のかかる道具入れに保管し、KY時に使用者を指示し、指示されていない作業員以外の使用を禁止する。<br>・日々ノミの使用本数・在庫数を確認し、チェックリストに記載を行い、ノミが不足しないよう適切な管理を行う。 | | | | | |

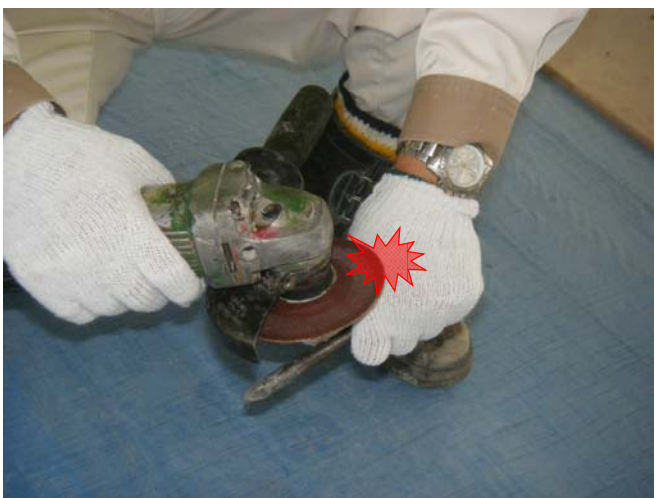
左手に「ノミ」、右手にディスクサンダーという不安定な状態での研磨作業を行った。

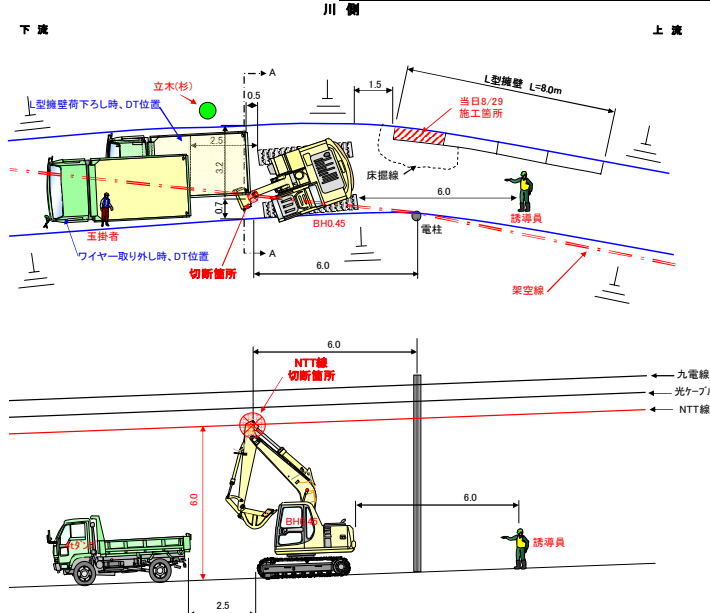
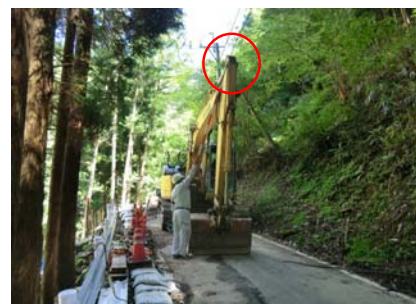
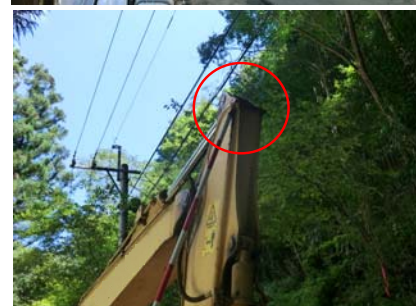
## 事故状況図

| 事故概要 | 4tダンプの荷台に積んだL型擁壁を据え付け後、アームを旋回させた際にアームとブームの接続部の突起にNTTケーブルに引っかかり、NTTケーブルを下方へ押し下げる事となりNTTケーブルを切断した。 | | | | | |
| 事故原因等 | <ul style="list-style-type: none"> <li>・変更追加した箇所について、特記仕様書で明記している切断防止対策を実施していなかった。</li> <li>・切断箇所付近の架空線に防護カバー等の措置がなされていなかった。</li> <li>・誘導員が警笛を鳴らすとともに大声で叫んだが、オペレータにはその警笛は届かなかった。</li> </ul> | | | | | |

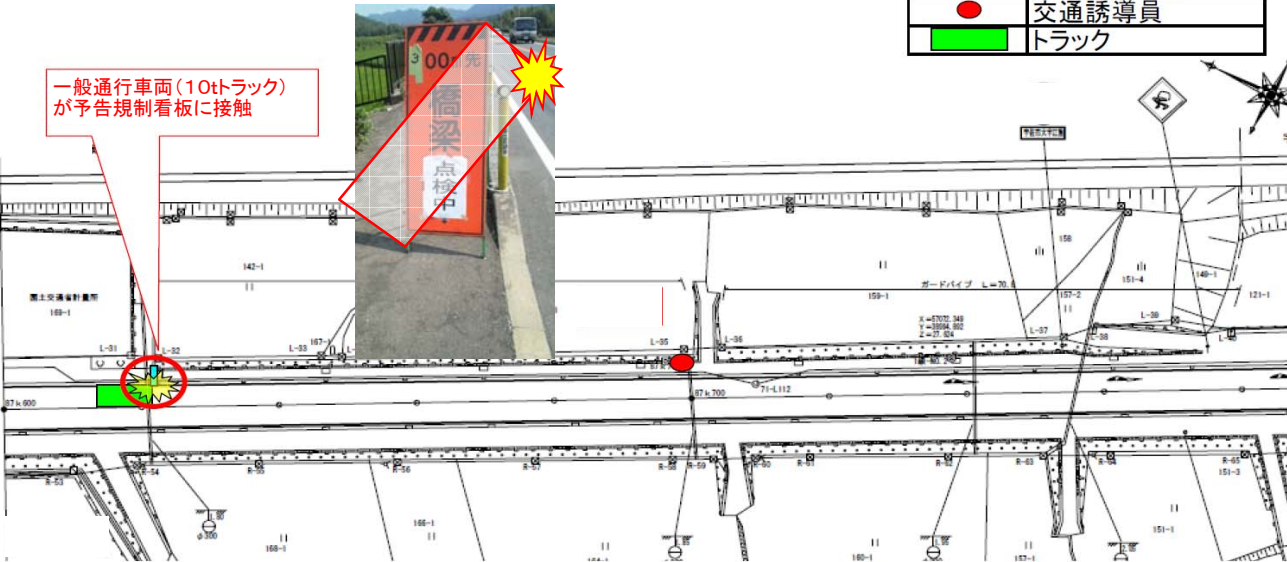
事故状況図

| 21 事故原因等 | ・規制予告看板の設置において、堅牢な構造としていなかったため、看板が車道側へ傾き、通行してきたダンプトラックが看板に接触した。<br>・事故発生前の現場点検で、堅牢な構造とするように指示されているにもかかわらず、対応していなかった。 | | | | |

一般通行車両(10tトラック)  
が予告規制看板に接触
