| 事故種類 | 労働災害 | 発生日時 | 平成23年9月5日10時10分 | | 事故当事者 | 1次下請け |
| 事故概要 | 除草機械(ハンドガイド)のオペレーターが、何らかの誤操作により、すでに除草を終えた堤防法尻付近に、うつぶせで頭部及び背中が右側のキャタピラ、足が左側のキャタピラにある状態で下敷きとなった。 | | | | | |

| 事故種類 | 一般事故 | 発生日時 | 平成23年9月7日 10時05分 | | 事故当事者 | 1次下請け |

| 事故種類 | 一般事故 | 発生日時 | 平成23年9月7日 11時50分 | 事故当事者 | 1次下請け |

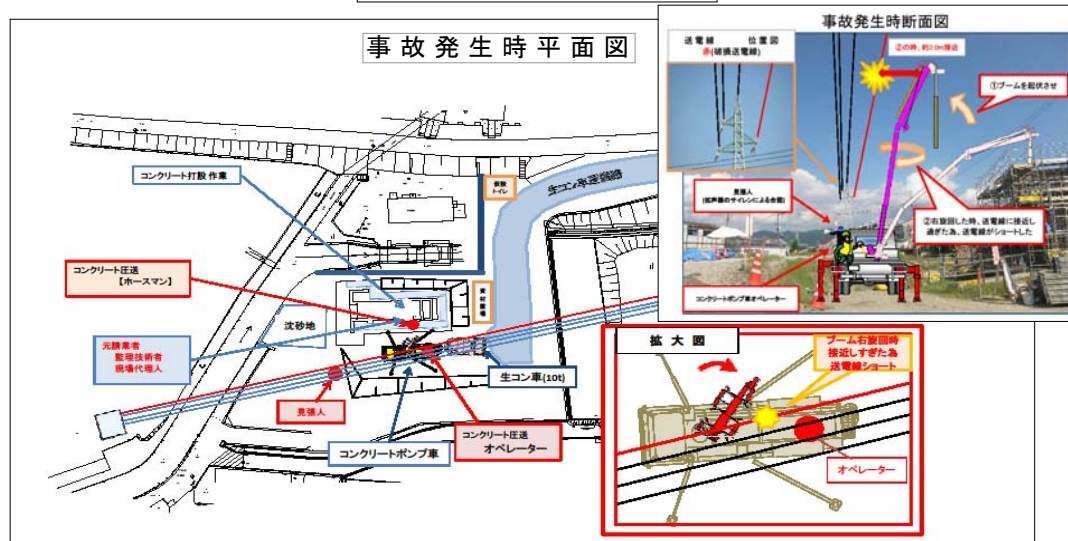
## 事故状況図

| 事故概要 | <p>コンクリート打設終了後にコンクリートポンプ車のブームを収納するために旋回したところ、付近にある高架高圧送電線に接近したためショートし、2地区の工場への送電が停止した。13:30に別ルートにて2地区のうちの1地区の工場の送電が復旧し、14:36に別ルートにて残りの1地区の工場の送電が復旧した。また、15:40に被災箇所の補修作業が終了し、17:05に正規ルートでの送電が復旧した。</p> | | | | |
| 事故原因等 | <ul style="list-style-type: none"> <li>・コンクリートポンプ車のオペレーターが、コンクリート打設終了後にポンプ車のブームを収納する際、起立後にブームを伸ばしたまま旋回したため送電線と接近しすぎ、送電線をショートさせた。</li> <li>・ポンプ車のオペレーターが、コンクリート打設前と打設中は送電線との離隔距離を確認しながら作業をしていたが、収納時はブーム先端先に気をとられ送電線との離隔距離の確認や注意を怠った。</li> <li>・配置していた監視員は、ブームの送電線への接近を危険であると確認し拡声器のサイレンで注意を促したが、ポンプ車のオペレーターは作業に集中若しくは聞こえづらく合図に気づかなかった。</li> <li>・ポンプ車のブーム収納時に、圧送会社が指導していたホースマンの合図のもとに収納作業を行わず、オペレーターが単独で操作を行った。</li> <li>・コンクリートポンプ車の設置位置が最適ではなかった。前日の作業打ち合わせではポンプ車の位置を構造物前方としていたが、当日朝の朝礼において事故位置である構造物側面に変更した。なお、オペレーターの申し出により朝礼時に変更したものであるが、元請けとして危険を極力回避するための機械配置の指導をすべきであった。</li> <li>・元請けとして、施工計画書の記載、作業手順書の作成、送電管理者による事前立会、安全訓練、当日のKY等で作業員にも注意は促していたが、送電線に対する意識の徹底や、表示による工夫など不足していた。</li> </ul> | | | | |
