事故種類	労働災害	発生日時	平成23年11月8日 22時10分	事故当事者	1次下請け
事故区分	労働災害	年齢性別	19歳男性	職種	交通誘導員
被災程度(全治)	左母指末節骨開放性骨折(全治4ヶ月)				
事故概要	夜間規制準備完了後、規制看板等の点検を実施した際、電光案内板(重量120kg)がガードレールに隠れ視認性が悪かったため、ブロックを敷いて、2人でブロックの上に置いて高さを上げようとした。その際にバランスを崩し、電光案内板が傾いたため、電光案内板との間に左指を挟んで被災した。				
29 事故原因等	<ul style="list-style-type: none"> ・電光案内板(重量120kg)が重量物であるにも関わらず、二人(監理技術者、交通誘導員)で作業した。 ・朝礼時明確な役割分担が出来ていなかった。 ・作業時照明が無く作業場が暗かった。 				
改善策等	<ul style="list-style-type: none"> ・朝礼時の打ち合わせを徹底し、作業内容・人員の配置等を的確に指示する。 ・重量物の設置作業については適正な人数でなおかつ安定する状態で作業する。 ・電光案内板の設置は日中に行う。やむを得ず夜間設置する場合は、照明を準備し作業を行う。 ・電光案内板の固定については、キャスターの逸走等の懸念があるため、直接土台を指示し安定させる。 ・電光案内板に持ち手を作り、設置時には土台部下に手を入れないような工夫を施す。 				
類似工事(他工事)へ活用できる対策等	<ul style="list-style-type: none"> ・重量物の設置作業については適正な人数でなおかつ安定する状態で作業する。 ・電光案内板に持ち手を作り、設置時には土台部下に手を入れないような工夫を施す。

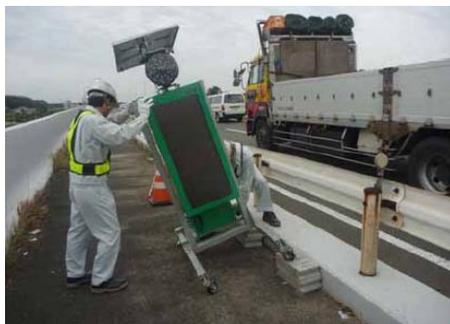
再現写真

電光案内板(120kg)のキャスターが地覆より脱落

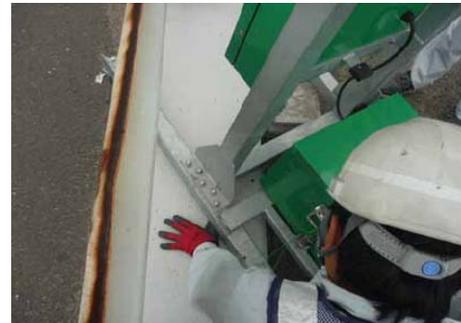
再現写真

電光案内板(120kg)を地覆の上に設置しようと移動した

事故発生

電光案内板(120kg)と地覆の間に左手親指を挟まれる

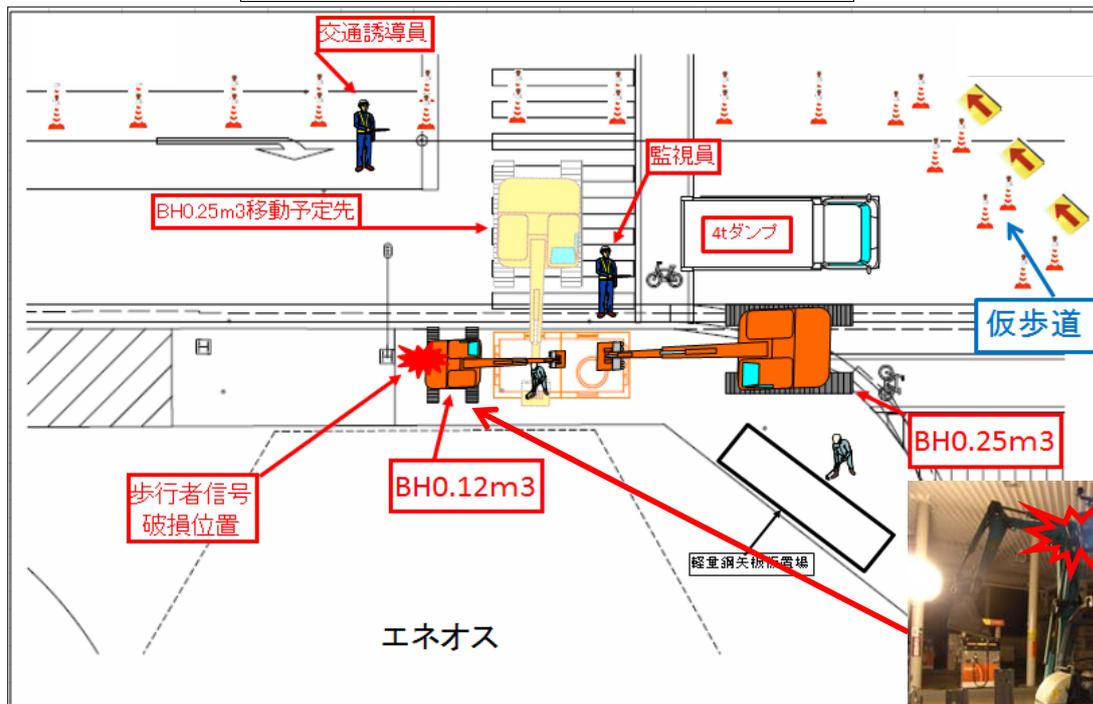
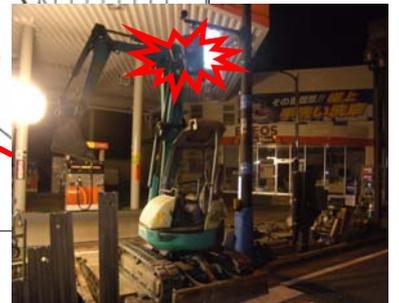
事故状況図

事故種類	一般事故	発生日時	平成23年11月15日 0時45分	事故当事者	2次下請け
事故区分	公衆災害	年齢性別	—	職種	—
被災程度(全治)	横断歩道信号機1基を破損。(3時間35分後復旧完了)				
事故概要	<ul style="list-style-type: none"> 電線共同溝(特殊部)設置のために上り線・歩道内にてBH0.25m3とBH0.12m2の2台で掘削・軽量鋼矢板設置の作業を実施。 軽量鋼矢板設置の際、一部矢板が高止まりしたため、BH0.25m3は掘削残土を排除するために横断歩道部へ移動する旨を監視員に確認。 その際、BH0.12m3が監視員の指示が無いのにアームを上げて移動しようとしたため、アームが歩行者信号機に接触し破損。 				
事故原因等	<ul style="list-style-type: none"> BH0.12m3のオペレーターが監視員の指示なしで重機を動かした。 				
改善策等	<ul style="list-style-type: none"> 監視員の指示に従い重機作業を行う。合図は、グー・パーにより確実に行う。 以上について安全教育・作業前KYにて、指導徹底する。 				
類似工事(他工事)へ活用できる対策等	<ul style="list-style-type: none"> 架空線等の上空施設がある箇所での重機作業は、必ず監視員の合図に従って作業を徹底する。

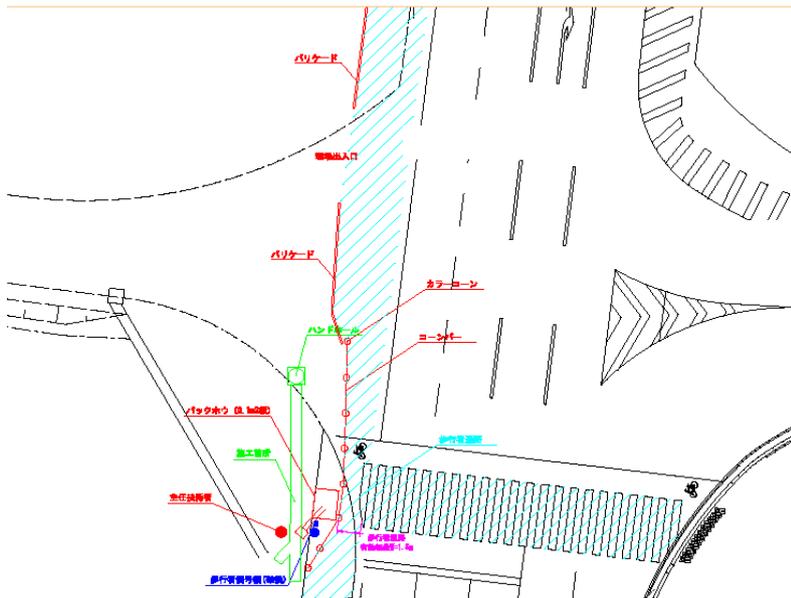
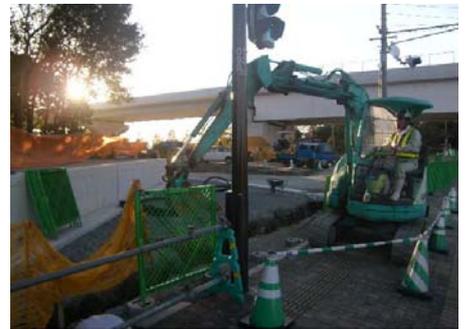
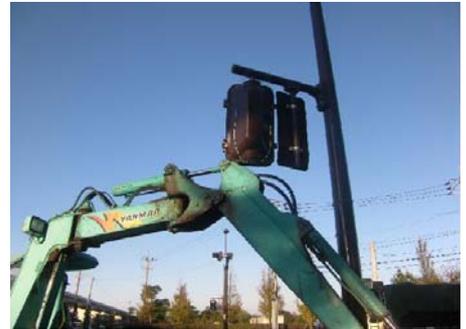
事故状況図

事故種類	一般事故	発生日時	平成23年11月21日 13時20分	事故当事者	1次下請け
事故区分	公衆災害	年齢性別	—	職種	—
被災程度(全治)	歩道用信号灯器1基を破損。				
事故概要	路側通信設備工(管路工)において、管路の保護砂を投入するためバックホウ(0.1m3)のアームを動かしたところ、既設歩道用灯器に接触し破損させた。				
31 事故原因等	<ul style="list-style-type: none"> ・バックホウの配置場所が悪かったため信号機に近接した。 ・特記仕様書(架空線等上空施設への接触・切断事故防止対策)の遵守が行われていなかった。 ・KY活動により注意喚起は行っているが、形骸化していた。 ・作業前に施工箇所の現地確認(架空物)は行っていたが、注意喚起が不足していた。 ・バックホウのバケット刃先に集中していたため、架空物への注意が散漫となった。 				
改善策等	<ul style="list-style-type: none"> ・特記仕様書「架空線等上空施設への接触・切断事故防止対策」に則り、架空物(信号機)への事前対策(架空物への注意喚起等)及び禁止対策を施工計画書並びに作業手順書に記載し遵守する。 ・上空施設に接近しない箇所からの作業を工夫する。 ・現地でのリスクアセスメントKY活動による注意喚起を行う。 ・現地に則した作業手順書の作成及び遵守を行う。 ・主任技術者(下請け業者)の職務を徹底する。 				
類似工事(他工事)へ活用できる対策等	・架空線等の上空施設がある箇所での作業を行う場合には、監視員を配置し、監視員の合図に従って作業を行う。

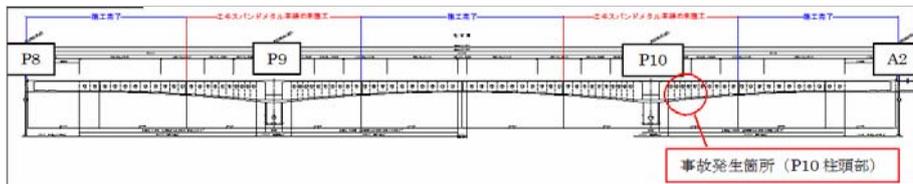
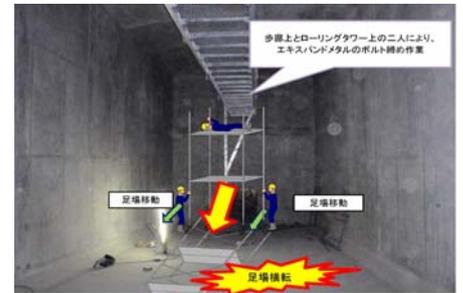
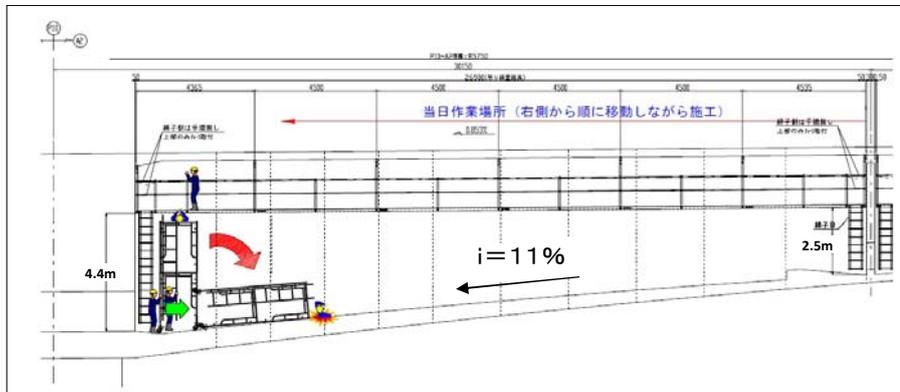
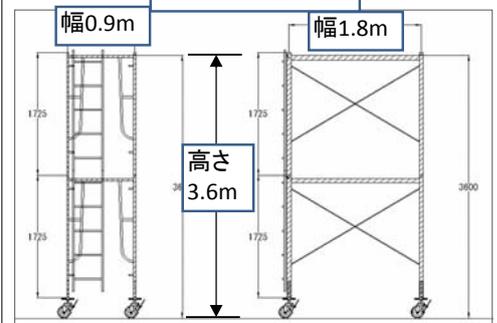
事故状況図

事故種類	労働災害	発生日時	平成23年11月22日 15時30分	事故当事者	2次下請け
事故区分	労働災害	年齢性別	39歳男性	職種	橋梁特殊工
被災程度(全治)	右とう骨末端骨折、前額部挫創、右下肢挫傷(全治6週間)				
事故概要	<ul style="list-style-type: none"> 箱桁内の吊り検査路の下場となるエキスパンドメタルを横梁L65×65×6にM8ボルトで固定する作業をA2側より行い、P10柱頭部付近でローリング足場(H=3.6m)を使用してボルト固定作業を行っていた。 ローリングタワーに乗せたまま次の作業位置まで2人の作業員で移動しようとして車輪のロックを解除した時に、ローリングタワーが逸走し、検査路のタラップに引っかかり、ローリングタワーが90度回転し、P10柱頭部の横桁部手前で止まった。 その後、作業位置までローリングタワーを戻そうとした際、車輪が進行方向と直角になり、ロックがかかった状態になり、ローリングタワーが倒れ、被災者も墜落して右手首骨折、右足打撲、額を切る負傷をした。 				
32 事故原因等	<ul style="list-style-type: none"> 元請けに許可なく下請けが予定外作業(足場の使用)を行った。また、それを元請けが把握出来なかった。 足場(ローリングタワー)に乗ったまま移動した。 一定以上の高さでの使用であったが、アウトリガーを取り付けていなかった。 元請けとして下請け業者へ指導・監督が出来ていなかった。 				
改善策等	<ul style="list-style-type: none"> 固定足場で作業する。 作業完了まで元請けが臨場する。 指揮命令系統が明確でない業者は作業させない。 店社パトロールを月2回から週1回に高め、安全管理体制強化を図る。 				
類似工事(他工事)へ活用できる対策等	<ul style="list-style-type: none"> 作業手順書の確認・指導の徹底 「移動式足場の安全基準に関する技術上の指針」の遵守 協力業者の予定外作業の禁止を徹底

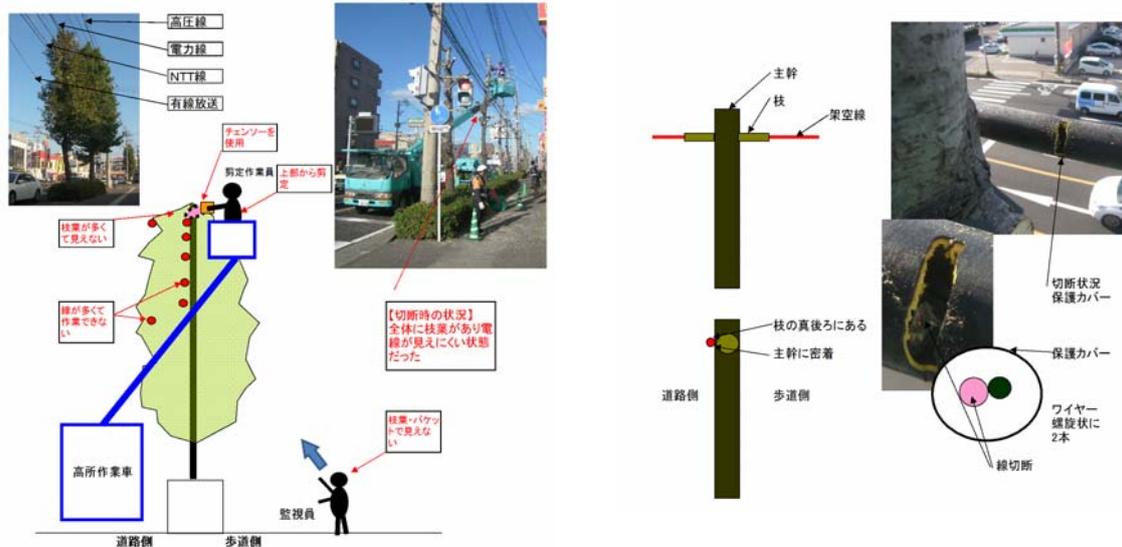
事故状況図

事故種類	一般事故	発生日時	平成23年11月24日 14時20分	事故当事者	元請け
事故区分	公衆災害	年齢性別	—	職種	—
被災程度(全治)	九州電力通信線1本切断(同日15時50分に仮復旧完了)				
事故概要	<p>・チェーンソーにて高木剪定中、枝の裏側に隠れていた架空線(九州電力高圧線を制御する通信線)を切断したが、幸い停電等の外部的な被害は無かった。</p> <p>・切断した線は、配電用の遠隔ケーブル(配電事故等の場合に開閉器の入切制御を遠隔で行うためのケーブル)で普段は使用していない。今回の切断により九州電力内のコンピューターに「切断された」というエラーが表示された。</p>				
事故原因等	<p>・架空線の見落とし 剪定作業員が小枝・葉が多くて架空線の位置が確認出来なかった。 監視員が監視していたが下の枝葉が邪魔で見えなかった。 現場代理人が作業手順書が無かったので作業員に指導しなかった。 作業員全員が架空線事故に対する認識が不十分であった。</p> <p>・架空線事故に対する指導及び教育不足 架空線のある場合の剪定作業に対して指導、訓練・教育が無かった。 架空線があるのにチェーンソーを使用した。</p> <p>・特記仕様書、施工計画書の不履行 調査報告を監督員へ報告していなかった。 架空線の防護対策についてNTT、九電等へ協議がされていない。 安全巡視チェックリストに架空線に対する項目がなかった。</p>				
改善策等	<p>・架空線の位置確認の徹底(作業員、監視員が架空線を確認しながら作業できる配置検討、架空線への目印設置)</p> <p>・架空線のある場所での剪定作業の作業手順書を作成し、架空線事故に対する再教育</p> <p>・架空線のある箇所でのチェーンソーの使用禁止</p> <p>・架空線調査を再度行い調査結果を監督職員へ提出</p> <p>・NTT、九電等に連絡して、防護カバーの設置を要請</p> <p>・安全巡視チェックリストに架空線に対する項目を追加</p>				
類似工事(他工事)へ活用できる対策等	<p>・架空線の位置確認の徹底(作業員、監視員が架空線を確認しながら作業できる配置検討、架空線への目印設置)</p> <p>・架空線のある箇所でのチェーンソーの使用禁止</p>

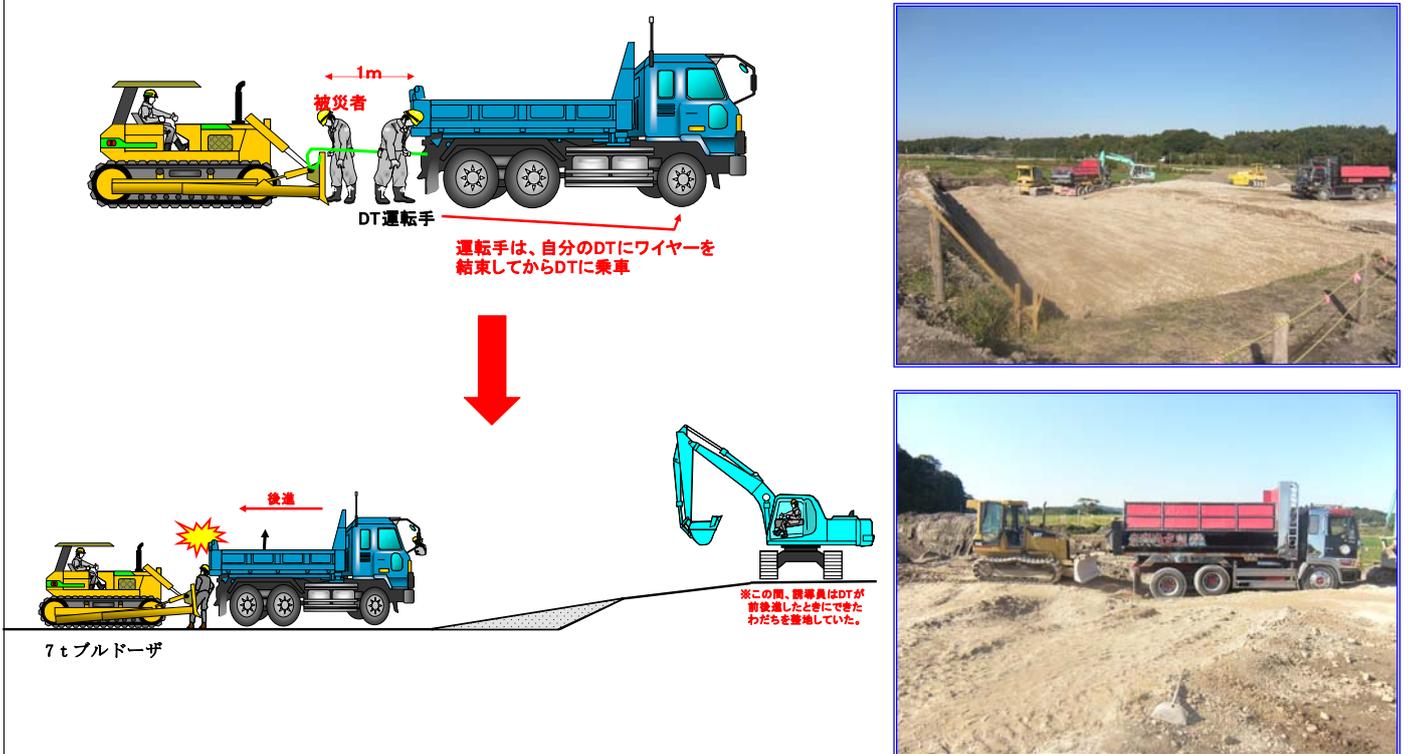
事故状況図

事故種類	労働災害	発生日時	平成23年11月25日 10時45分頃	事故当事者	資材搬入業者
事故区分	労働災害	年齢性別	24歳 男性	職種	運転手
被災程度(全治)	死亡				
事故概要	プレロード盛土箇所に荷下ろしを行い、現場から出る際にタイヤがはまり動けなくなり、ブルドーザ(7t)にてダンプトラックを引き出す作業をするため、後続のトラック運転手(被災者)がダンプトラックから降りてワイヤーを掛けようとしたところダンプトラックが動きだし、被災者がブルドーザの排土板とダンプトラックに挟まれて被災した。				
34 事故原因等	<ul style="list-style-type: none"> ・ダンプトラック運転手が後方を確認しないままバックした。 ・ダンプトラックの誘導員が持ち場を離れてバックホウの操作を行っていた。 ・ダンプトラックの進入路が明示されていなかった。 ・不測の事態が生じた時の対応策(連絡系統)が確立されていなかった。 				
改善策等	<ul style="list-style-type: none"> ・作業箇所にダンプトラック進入路を明示する。 ・安全管理専属の職員を現場に配置する。 ・今回の事例のような場合は、直ちに現場職員等に連絡をとり、その指示に従う。(勝手な判断の下での行動はしない。) ・現場搬入渡し(シラス・砕石等)資材は、事前に搬入業者の運行管理者に現場の進入路等の概要説明を行っているが、ダンプ運転手に再度、周知・徹底してもらう。 ・現場入口に看板を設置し搬入車両に対してさらなる周知を図る。 				
類似工事(他工事)へ活用できる対策等	・現場搬入渡し(シラス・砕石等)資材は、事前に搬入業者の運行管理者に現場の進入路等の概要説明を行っているが、ダンプ運転手に再度、周知・徹底してもらう。

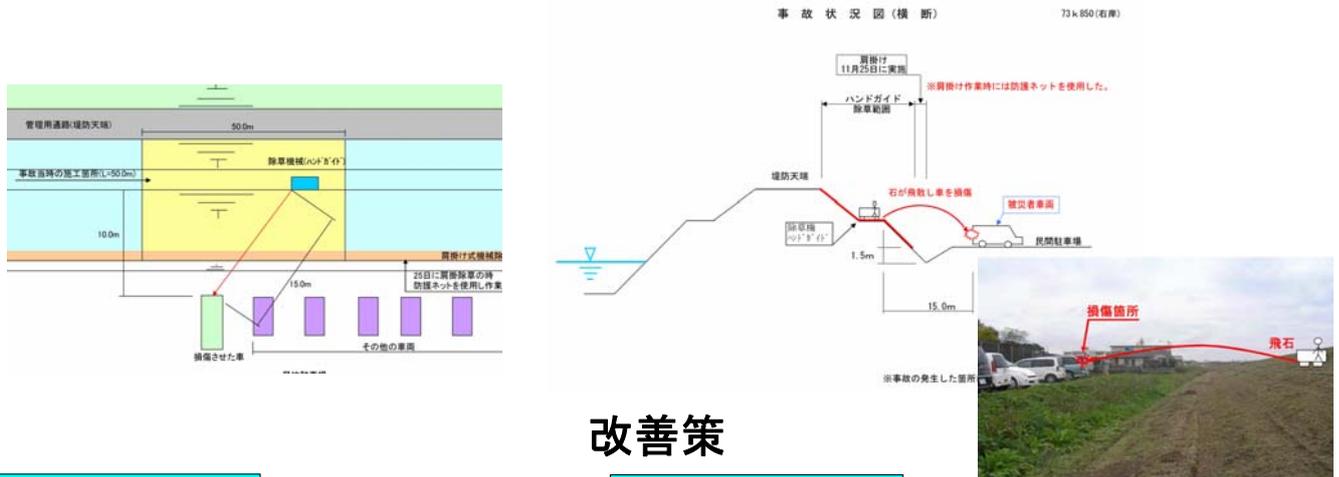
事故状況図

事故種類	一般事故	発生日時	平成23年11月28日 13時15分	事故当事者	元請け
事故区分	公衆災害	年齢性別	—	職種	—
被災程度(全治)	車両後部のガラス破損				
事故概要	<ul style="list-style-type: none"> 川裏法面を除草機(ハンドガイド)にて除草作業を行った後、堤防横の駐車場に駐車していた車両の持ち主から『車の窓ガラスが割れており、除草作業の際に石が飛んで割ったのではないか』との申し入れがあり、発覚した。 作業員本人は、飛石に気づいていないことから事実関係に不明な点も伺えるが、車両の持ち主と協議し、除草作業中の事故の可能性が大と考えられるので事故と認定したものである。 				
事故原因等	<ul style="list-style-type: none"> ハンドガイド除草は、道路舗装や構造物付近で石が飛ぶ恐れがある場合に、防護ネットにより保全対象物の保護対策を実施していた。 しかし、事故現場の駐車場付近では、法尻1mを防護ネットを設置して肩掛けで実施し、それ以外の箇所は対象物からの離隔が5mあり、道路や構造物もないことから防護ネットの設置を行わずに、ハンドガイド除草を実施していた。 今回何らかの現象により、斜めまたは横方向へ飛石が発生して、車両のガラス破損に至ったものと思われる。 				
改善策等	<ul style="list-style-type: none"> 対象物から20m以内の除草作業については、以下の対策を実施する。 ①対象物付近での作業は、対象物より1m程度距離を置き、除草機械先端部より前にL=20mH=2mの防護ネットを設置し、除草機械の進行と共に移動しながら飛石による防護を行う。 ②対象物より作業が離れた場合、法面小段にL=20mH=2mの防護ネットを除草機械先端部より前に設置し、除草機械の進行と共に移動しながら飛石による防護を行う。 ③朝礼時、その日の防護ネット設置箇所及び設置作業員を、作業員全員に周知しKY活動記録表に確認欄を設け、KY活動時に防護ネット設置訓練を行う。 				
類似工事(他工事)へ活用できる対策等	<ul style="list-style-type: none"> 作業箇所の近隣に自動車等がある場合は、細心の注意を払い、防護板を設置するなど安全対策を徹底する。
