事故種類	労働災害	発生日時	平成25年2月1日 2時20分	事故当事者	1次下請け
事故区分	労働災害	年齢性別	43歳男性	職種	トンネル特殊工
被災程度(全治)	トンネル特殊工:左第三指挫傷末節骨折(全治2週間)				
事故概要	トンネル新設工事現場において支保工No.280(No.23+19.7-TD:279.7m)上半発破作業完了後、坑夫2人で坑口側の防音扉の開放・固定を行った。引き続き切羽側の防音扉を2人で開け、被災者が1人で扉を固定する際に、チェーンと防音扉に左手中指を挟まれ負傷した。				
事故原因等	<ul style="list-style-type: none"> <li>防音扉の開閉作業を2人で行っていたが、固定前に1人が次の作業を優先し固定を完全に行う前に重機準備に移動したため、残りの1名が防音扉を抑える作業とチェーンによる固定作業を行った。(扉の重量片側で約4トン)</li> <li>防音扉の固定作業をいつも行っていないものが作業にあたった。</li> <li>防音扉固定用チェーンが、チェーンと扉の隙間に指が挟まる位置に取り付けられていた。チェーンを扉に取付て固定する際にチェーンを掴んでいる手を離す前に扉を抑える力を緩めた。</li> <li>防音扉が不等沈下し傾いており左側の扉は自重で閉まろうとする状態であった。事故後防音扉左右のソリ部を確認すると左側が5cm程度高かった。</li> </ul>				
改善策等	<ul style="list-style-type: none"> <li>全ての防音扉の開閉は正・副作業責任者を決め、完全に固定が終わるまで3名1組での作業を徹底させる。2名が扉が動かないように保持し、1名が扉を固定する。手順を掘削作業手順書に追記する。</li> <li>作業手順書を用いて防音扉開閉の作業手順を作業員全員に再教育する。また新規入場者にも教育し、周知徹底を図る。安全看板を各扉に設置し元請職員及び全作業員に注意喚起を図る。</li> <li>チェーン取付箇所を防音扉を抑える力が緩まってもチェーンと扉の間に指が挟まらな構造に変更する。防音扉の開閉作業時は、革手袋を使用する。</li> <li>防音扉を水平に設置する。沈下が生じ2名での開閉に支障をきたす場合は速やかに防音扉を移動させ再度水平に設置する。また、設置状況は点検表を作成し、元請け職員と協力会社職員が週に1度点検を行う。</li> </ul>

事故種類	一般事故	発生日時	平成25年2月5日 14時10分	事故当事者	1次下請け
事故区分	公衆災害	年齢性別	—	職種	—
被災程度(全治)	国土交通省河川空間監視カメラ専用線を切断 データ不通時間:2時間5分				
事故概要	バックホウ(0.45m3級)を一時待避場所から工事現場内へ移動し

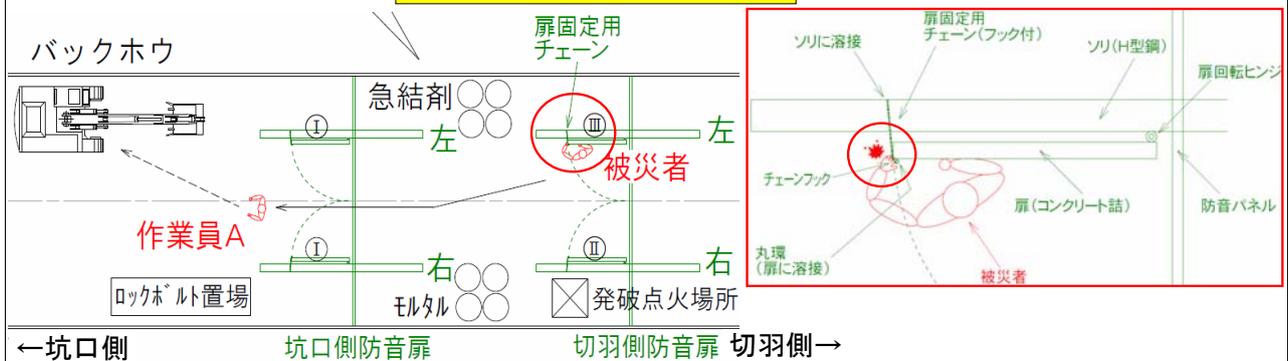
### 事故状況図

- ←坑口側 坑口側防音扉 切羽側防音扉 切羽側→
- I 坑口側の扉を左右とも被災者と作業員Aの2名で開放、作業員Aが扉を保持し、被災者がチェーン固定
  - II 切羽側の扉(切羽に向かって右側)もIと同様に固定
  - III 切羽側の扉(切羽に向かって左側)は被災者と作業員Aの2名で開放し、被災者がチェーンにより固定する前に、作業員Aは、次の作業を優先し、バックホウへ移動。被災者は1人で扉を保持し、チェーンにより固定作業を1人でやっている際、チェーンと扉の間に中指を挟む

3名での固定作業を作業手順書に記載する。チェーン取付箇所を防音扉を抑える力が緩まってもチェーンと扉の間に指が挟まらな構造に変更  
扉の開閉作業時は、革手袋を使用する。

安全看板を各扉に設置し元請職員及び全作業員に注意喚起する。

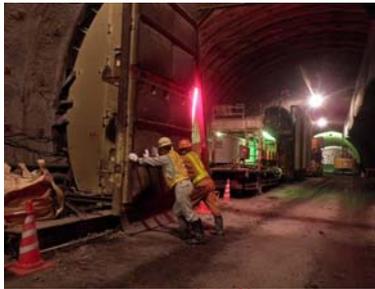
2人で扉を開放

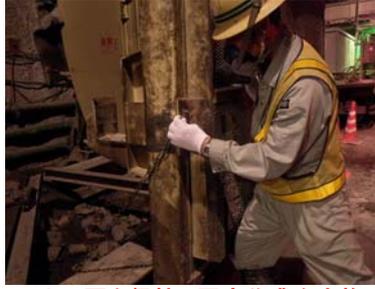
1人で扉を保持し固定作業を実施

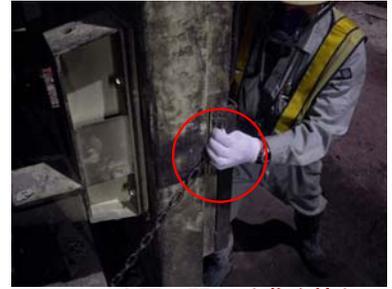
チェーンと扉の間に 中指を挟む
