事故状況図

【事故状況】

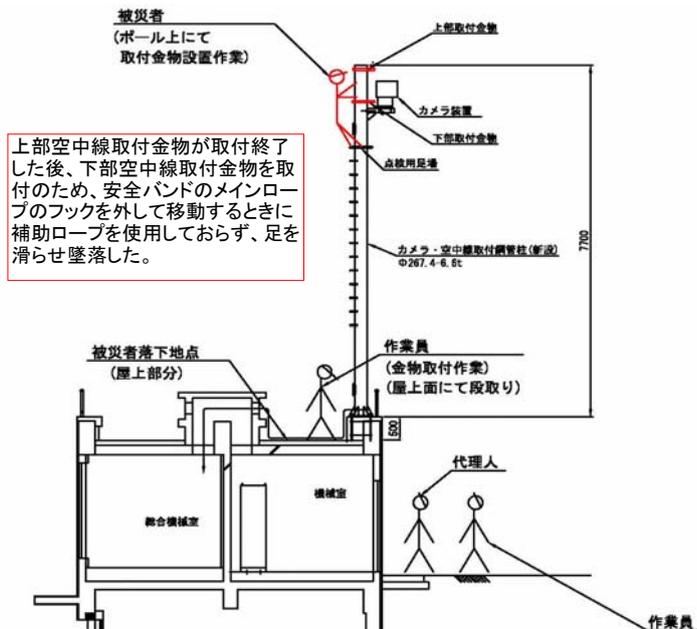
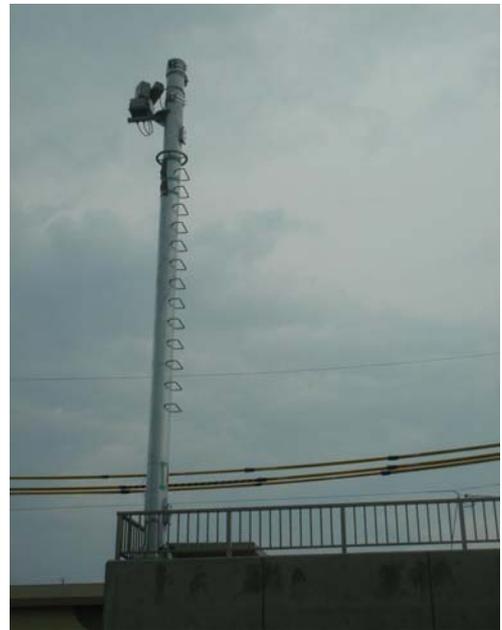
事故状況図

事故種類	労働災害	発生日時	平成24年5月22日11時27分	事故当事者	1次下請け
事故区分	労働災害	年齢性別	65歳男性	職種	通信工
被災程度(全治)	出血性ショック(死亡)				
事故概要	観測所建家屋上のポールで無線アンテナ取付金具を取り付ける作業中、安全バンドのフックが外れた状態で建家屋上に落下した。				
3 事故原因等	上部空中線取付金物が終了した後、下部空中線取付金物を取付のため、安全バンドのメインロープのフックを外して移動するときに補助ロープを使用しておらず、足を滑らせ墜落した。				
改善策等	<ul style="list-style-type: none"> ・高所作業では、安全バンドのメインロープと補助ロープを必ず使用して、どちらか一方のフックが常にかかっている状態で移動する事を高所作業を行う作業員に対して教育を行い徹底させる。 ・高所作業の際は、安全監視専任の監視員をつけ、下記の監視項目について正しく行えているか監視し、作業員に対して「声掛け、指示等」の注意喚起を促す。 <ul style="list-style-type: none"> ア) 移動時にメインロープ、補助ロープどちらか一方のフックがかかっているか。 イ) 安全バンドのフックを掛けている位置は安全バンドベルトより高い位置であるか。 ・ポール下部に「墜落注意」の表示を行い、柱上作業前に作業員へ注意喚起する。 				
類似工事(他工事)へ活用できる対策等	<ul style="list-style-type: none"> ・高所作業では、安全バンドのメインロープと補助ロープを必ず使用して、どちらか一方のフックが常にかかっている状態で移動する事を徹底させる。

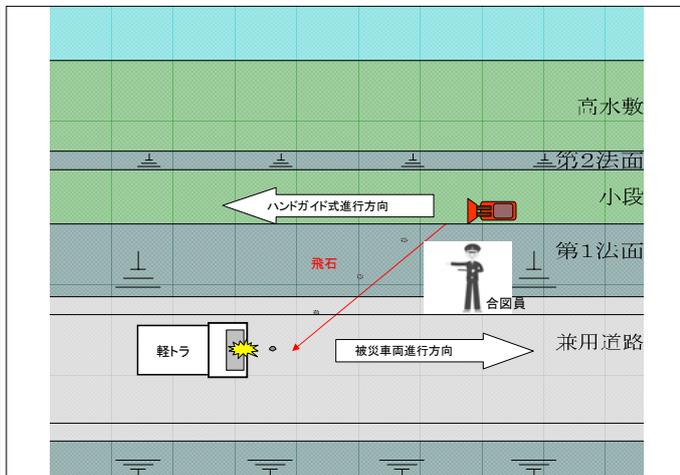
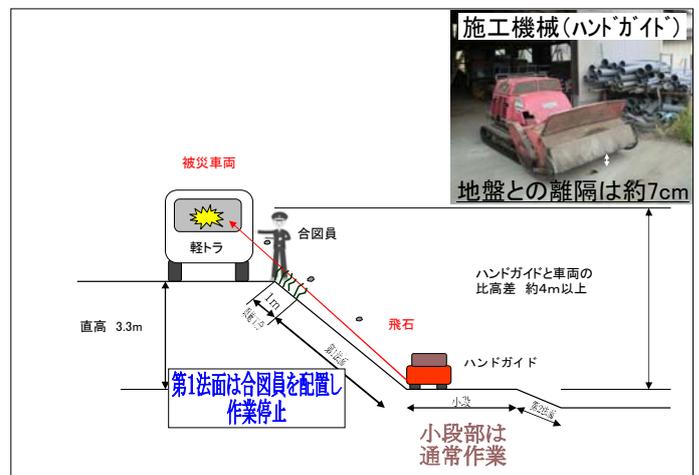
事故状況図

事故種類	一般事故	発生日時	平成24年5月28日 15時11分	事故当事者	一次下請け
事故区分	公衆災害	年齢性別	40歳女性	職種	葬祭業
被災程度(全治)	一般車両(軽トラック)フロントガラス損傷				
事故概要	堤防川表第一法面(法勾配1:2、法高約3.3m、法長7m~8m)下の堤防小段をハンドガイド式草刈り機で下流に向け除草中、「石をはねて堤防天端道路を上流に向けて走行中の一般車両(軽トラック)のフロントガラスを損傷させた」と推定される。 損傷箇所：フロントガラス中央 損傷程度：1cm程度の傷 1箇所				
4 事故原因等	・事故発生時の作業場所である堤防小段部は、ほぼ平坦地であつ除草方向も堤防と平行しての作業であり、堤防天端道路まで比高差約3.3m(法長7~8m程度)を有し堤防自体が飛び石を防ぐ壁効果があると考え、「小段部除草時に一般車両及び歩行人の接近時に施工機械を止める対策」は不要と認識していた。 ・しかしながら、今回、何らかの現象によって左斜め前もしくは左横方向へ大きな角度を持って飛び石が発生し、通行車両のフロントガラス破損に至ったものと思われる。				
改善策等	[作業機械] ①ハンドガイド式草刈り機には、新たに飛散防止措置を追加して施す。 [作業環境] ②小段部の除草作業についてもハンドガイド式草刈り機1台に合図員1名を法面上部に配置し、一般車両及び歩行者等が接近時には無線によりオペレーターに連絡しハンドガイド式草刈り機を停止させる。				
類似工事(他工事)へ活用できる対策等	・事務所幹部会議において技術副所長より事故内容説明及び注意喚起(6月5日) ・所内出張所会議において工事品質管理官より事故内容説明及び注意喚起、事故防止について議論(6月5日)
