事故発生報告（平成24年8月分）の情報提供について（周知）

標記について、平成24年7月～8月に発生した3件分の事故発生報告【速報版】を送付致します。

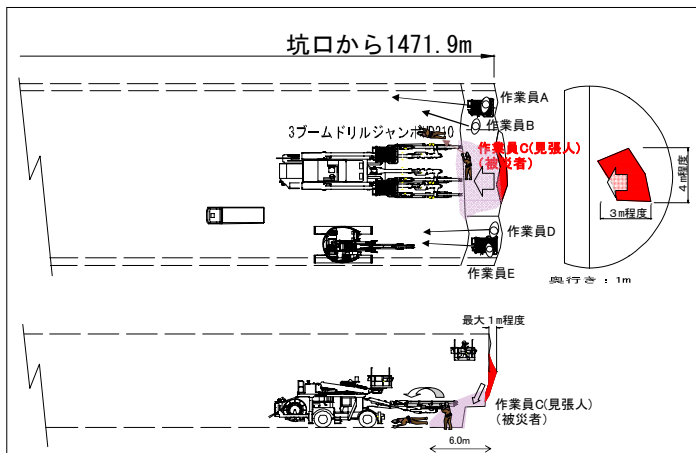
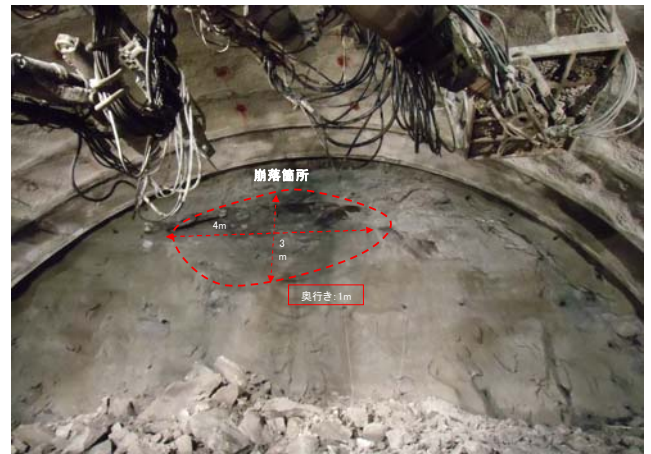
事故状況図

事故種類	労働災害	発生日時	平成24年8月8日 19時40分		
事故区分	労働災害	年齢性別	54歳 男性	職種	坑夫
被災程度(全治)	右下腿骨開放性骨折(全治2ヶ月)				
事故概要	本坑、支保工にて、被災者は装薬作業の監視をしていた。その際に切羽面にクラックが入り、崩落の前兆を認めたため、切羽に近づき、「下がれ！！」と大声を出して作業員の退避を促した。その直後、被災者上部の切羽が幅4m、高さ3m、奥行1m程度において鏡面が崩落し、被災者は退避したが逃げ切れず、右足脛付近に岩塊を受け被災した。				
9 事故原因等	<ul style="list-style-type: none"> ・当該地質は宮崎層群であり、比較的堅硬な砂岩が主体となっている。層理面も掘進方向に対し下がっていく方向(差し目)にあり、今回の崩落(岩塊すべり)の地質的要因である、大きな節理による弱面の存在と、それによる大きな崩落は想定できなかった。 ・今回の切羽崩落は大規模な岩塊すべりであり、従来から行ってきた鏡吹付による肌落ち防止対策では対応出来ない規模であった。 ・切羽の監視を十分行っていたが、崩落が瞬間的に起こり、退避しきれなかった。 				
改善策等	<ul style="list-style-type: none"> ① 鏡吹付を初期高強度吹付を実施 ② 装薬時の監視体制の見直し ③ 火薬装填機の使用 				
類似工事(他工事)へ活用できる対策等	・装薬作業時の切羽の監視強化

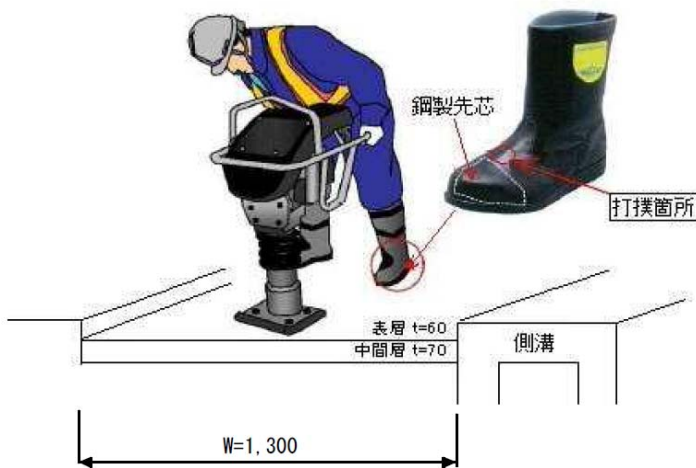
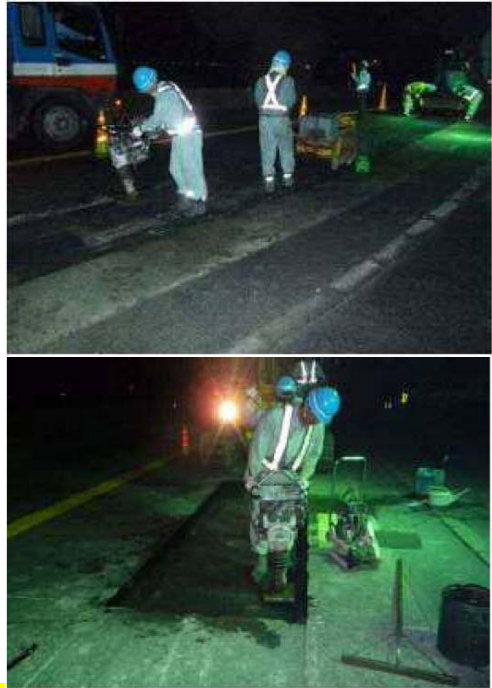
事故状況図

事故種類	労働災害	発生日時	平成24年8月8日 4時15分		
事故区分	労働災害	年齢性別	52歳 男性	職種	普通作業員
被災程度(全治)	左足甲打撲(休業1日、約1週間の加療を要する見込み)				
事故概要	舗装打換工の舗装転圧時(中間層)に手押しローラで転圧した後、二次転圧でランマを使用していた。旋回時に突如ランマが不安定に跳ね上がり、自分の足を叩いたが、大した痛みでなかったため作業を中止せず、そのまま作業を続けた。(1次下請の職長や元請に報告なし)工事終了後、帰宅準備中に1次下請けの職長が被災者の変異に気づき被災者に症状を確認したが「多少の痛みはあるが問題ない」との事だったため元請に報告しなかった。帰宅後、足の腫れ及び痛みが引かないため、病院に行くことの報告が一次下請の職長へあったため、元請へ報告し、元請(現場代理人)より出張所へ報告があった。				
10 事故原因等	<ul style="list-style-type: none"> ・ランマによる舗装転圧作業中で旋回するとき、急に回転した際にランマが不安定に跳ね上がり自分の足を叩いた。 ・安全訓練(7月期)に下請け業者が参加していない。 				
改善策等	<ul style="list-style-type: none"> ・旋回等ではバランスを崩す恐れがあるため、補助作業員を配置し、2人体制で行う。 ・作業手順書にランマの使用方法について記載し、KY活動、安全訓練等で指導徹底する。 ・安全訓練には下請け業者を必ず参加させる。 ・作業中の負傷は多少に関わらず必ず報告するよう指導徹底する。 				
類似工事(他工事)へ活用できる対策等	<ul style="list-style-type: none"> ・今回の事故概要を周知し、ランマの転圧作業について注意喚起を行う。

・旋回等ではバランスを崩す恐れがあるため、補助作業員を配置し、2人体制で行う。

・作業手順書にランマの使用方法について記載し、KY活動、安全訓練等で指導徹底する。
