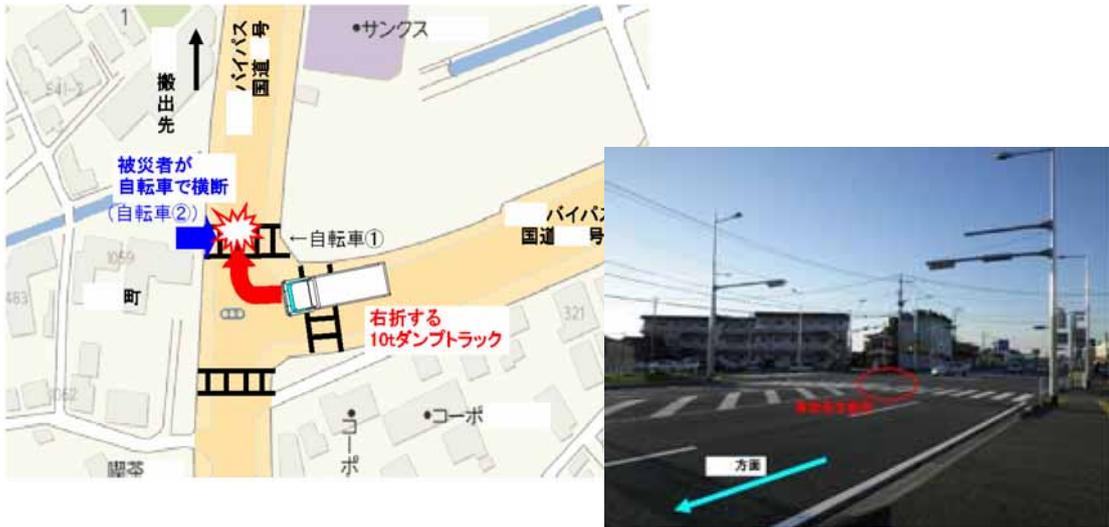
事故状況図

事故種類	交通事故	発生日時	平成24年10月2日 13時25分	事故当事者	第三者
事故区分	公衆災害	年齢性別	80歳 女性	職種	---
被災程度(全治)	死亡				
事故概要	<p>残土運搬中の10tダンプが交差点で右折する際、自転車にて横断していた女性(自転車)と接触した。当該ダンプは、信号が赤であったため停車しており、その時横断歩道右側で停止していた自転車に気付いたが、左側の自転車(被災者)はいなかった。</p> <p>信号が青に変わり当該ダンプ及び自転車が同時に進入した際、自転車より先に通行しようとしたが、当該ダンプが通行した時に自転車が横断してきたことに気づき、急ブレーキを踏んだが間に合わず、横断歩道上で当該ダンプ前方右側と自転車後部が接触した。</p>				
事故原因等	・10tダンプが交差点を右折した際、運転手の前方不注意。				
改善策等	<p>ダンプ運転手への再教育の実施</p> <p>1) 主要交差点の詳細を示した運搬ルートKYマップによる再教育。</p> <p>2) 交通安全協会等の外部講師による安全教育の実施。(10月12日開催)</p> <p>当該交差点部に監視員を常時配置</p> <p>ダンプトラック全台にドライブレコーダを搭載し、運転手の安全意識の高揚を図る</p>				
類似工事(他工事)へ活用できる対策等	<p>技術副所長より工事に係る交通事故防止の徹底についての注意喚起文書の発出</p> <p>各現場において土砂等運搬ルートの詳細を示し、運転手への教育の徹底</p> <p>事務所における警察組織を活用した安全講習の実施</p>

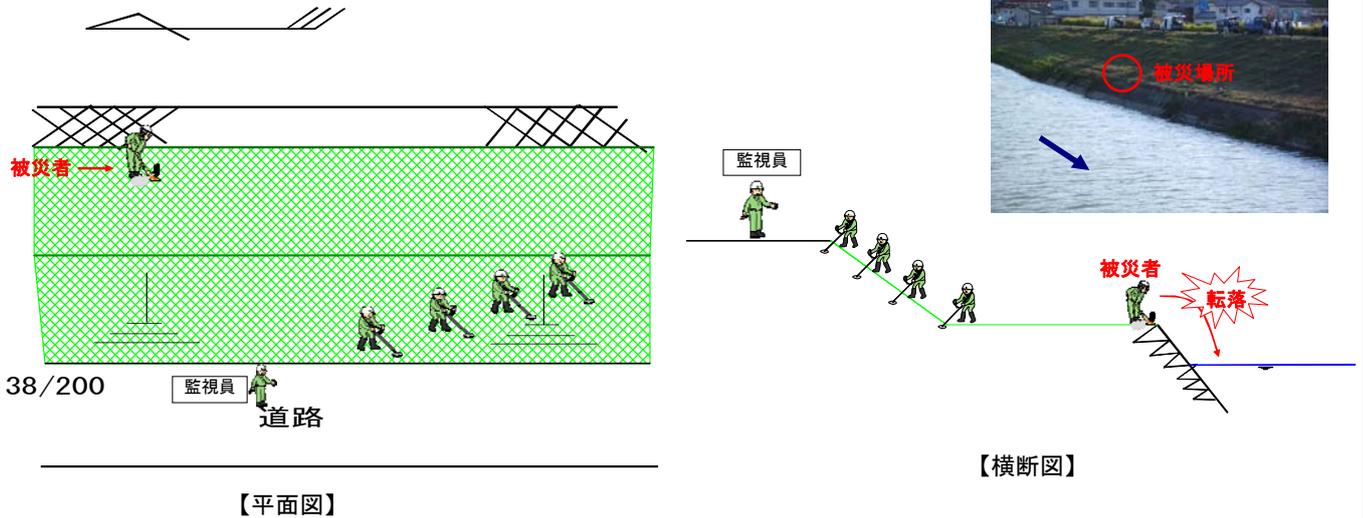
事故状況図

事故種類	労働災害	発生日時	平成24年10月3日 15時00分		
事故区分	労働災害	年齢性別	68歳 男性	職種	作業員
被災程度(全治)	死亡(溺死)				
事故概要	低水護岸の法肩付近で集草作業及び、刈り残しになっている草を鎌で刈り取る作業を行っていたところ河川内に転落した模様。(目撃者無し) 15:00の休憩時に、一人の作業員がいないことに気づき、周辺を捜索した結果、水面に浮いている所を発見。発見後被災者を引き上げ119番通報。心肺停止状態で病院へ搬送されるが、16:55に死亡が確認。				
15 事故原因等	①川岸で集草及び鎌による刈り取り作業を行う際の注意がKY活動で不足していた。 ②単独作業となっていた。 ③監視員を配置していたが、上流で肩掛け式除草を行う作業員の方ばかり監視を行い、下流で集草作業等を行う作業員への監視が行き届いていなかった。 ④当日の健康状態の把握が出来ていなかった。				
改善策等	①軽微な作業でもKY活動に反映させる。 ②川岸で作業を行う場合、ライフジャケットを着用させる。 ③軽微な作業であってもグループで作業を行わせるとともに、監視体制の強化を図る。 ④朝礼時に、現場代理人が直接作業員の健康状態の聞き取りを行う。				
類似工事(他工事)へ活用できる対策等	全出張所の主任監督員に対し、当該事故を危機管理メールにて周知するとともに、各受注者へ類似作業における再発防止についての指導を行った。

- ①朝礼時に作業員の健康状態の聞き取りを行う
- ②軽微な作業内容であってもKY活動へ反映させる

- ③作業はグループ単位で実施
- ④また、監視員は作業員が交代で行う
- ⑤川岸で作業を行う際はライフジャケットを着用

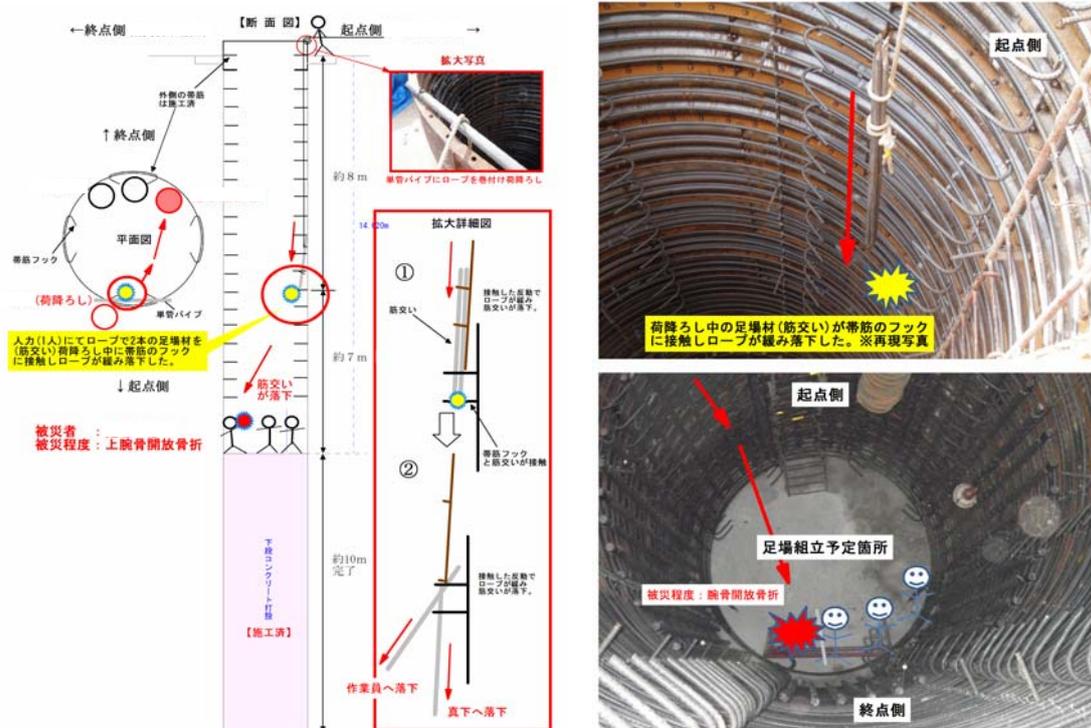
事故状況図

事故種類	労働災害	発生日時	平成24年10月8日 10時30分	事故当事者	1次下請け
事故区分	労働災害	年齢性別	53歳 男性 職種	鉄筋工	
被災程度(全治)	上腕骨開放骨折(2ヶ月間の加療を要する)				
事故概要	深礎杭の杭内足場の組立作業中に、人力にてロープを使用し吊り降ろし中の足場材が配筋済みの帯鉄筋に接触し同時にロープが緩み足場材(筋交い)が落下し、下の作業員に接触し負傷した。				
16 事故原因等	<ul style="list-style-type: none"> 作業手順(台形フック使用)を厳守していない。 足場材(筋交い)の荷降ろしは台形フックを使用せず、ロープで縛り荷降ろししていたが、足場材が帯鉄筋にあたりロープが緩み、縛っていた筋交いが落下した。 				
改善策等	<ul style="list-style-type: none"> 作業手順を遵守するよう周知し、安全教育を徹底する。 荷降ろしの使用用具の点検簿を作成し、毎使用前の点検を行う。 足場材の荷降ろしは、クレーン作業に変更する。 				
類似工事(他工事)へ活用できる対策等	<ul style="list-style-type: none"> 作業手順書の確認・指導を徹底する。 使用用具の点検簿を作成し、毎使用前の点検を行う。

- 作業手順を遵守するよう周知し、安全教育を徹底する。
- 使用用具点検簿を作成し、毎使用前に点検を行う。
- 足場材の荷降ろしは、人力からクレーン作業に変更する。

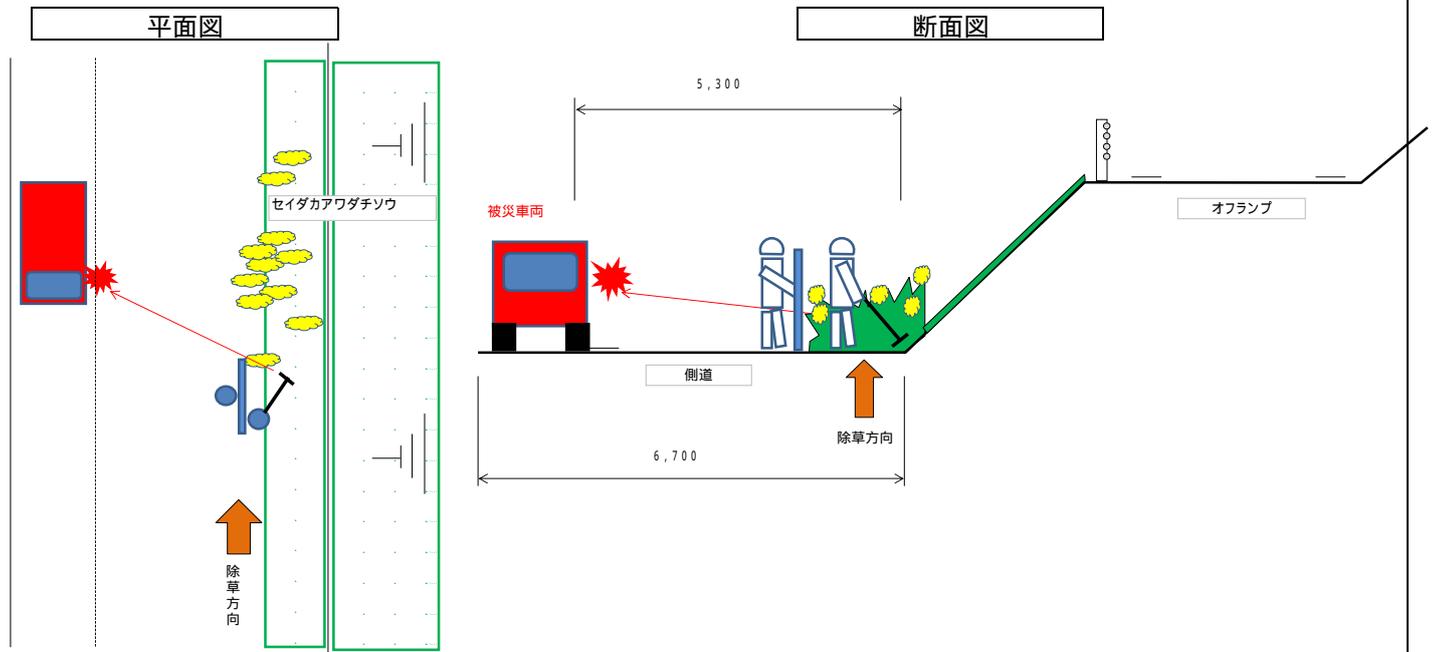
事故状況図

事故種類	一般事故	発生日時	平成24年10月29日 16時05分	事故当事者	1次下請け
事故区分	公衆災害	年齢性別	-	職種	-
被災程度(全治)	一般車両(普通乗用車)助手席側サイドガラス破損				
事故概要	回転式草刈り機を用いて法面を除草していたところ、路上に駐車してあった被災者所有の助手席窓ガラスが破損したと申し出があった。なお、現場作業員は事故発生には気づいていなかった。又、車両には誰も乗っていなかった。				
18 事故原因等	事前の現場確認で駐車車両に対する配慮が足りなかった。 飛散する方の近くに駐車車両があったが、作業方向を変更しなかった。 草刈り機の刈り刃が飛散防止ネットの中心から外れていた可能性。				
改善策等	作業前に現地確認を確実にし、危険予知活動表の様式に支障物の確認欄を設け事故防止対策を図る。 飛散防止ネットの幅を2.0mから3.0mに大きくし、中心に目印をつけ、再度1m以内にネットを配置するよう遵守。				
類似工事(他工事)へ活用できる対策等	草刈り機作業員と飛散防止ネットの持ち手の適切な配置の徹底。

危険予知活動表に支障物の確認欄を記載する。

飛散防止ネットの中心が、刈手とネット持手に視覚的に分かるよう、目印をつけ中心で除草する。

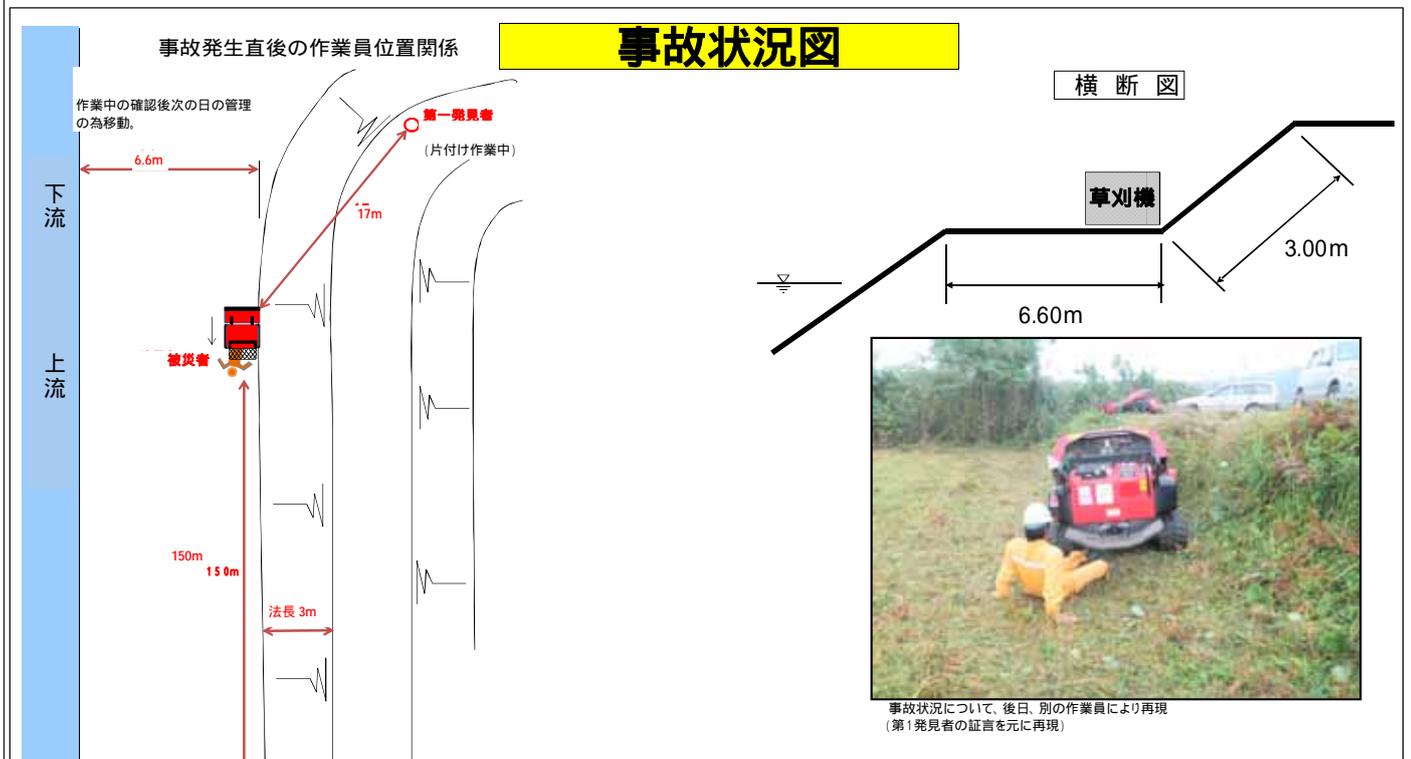
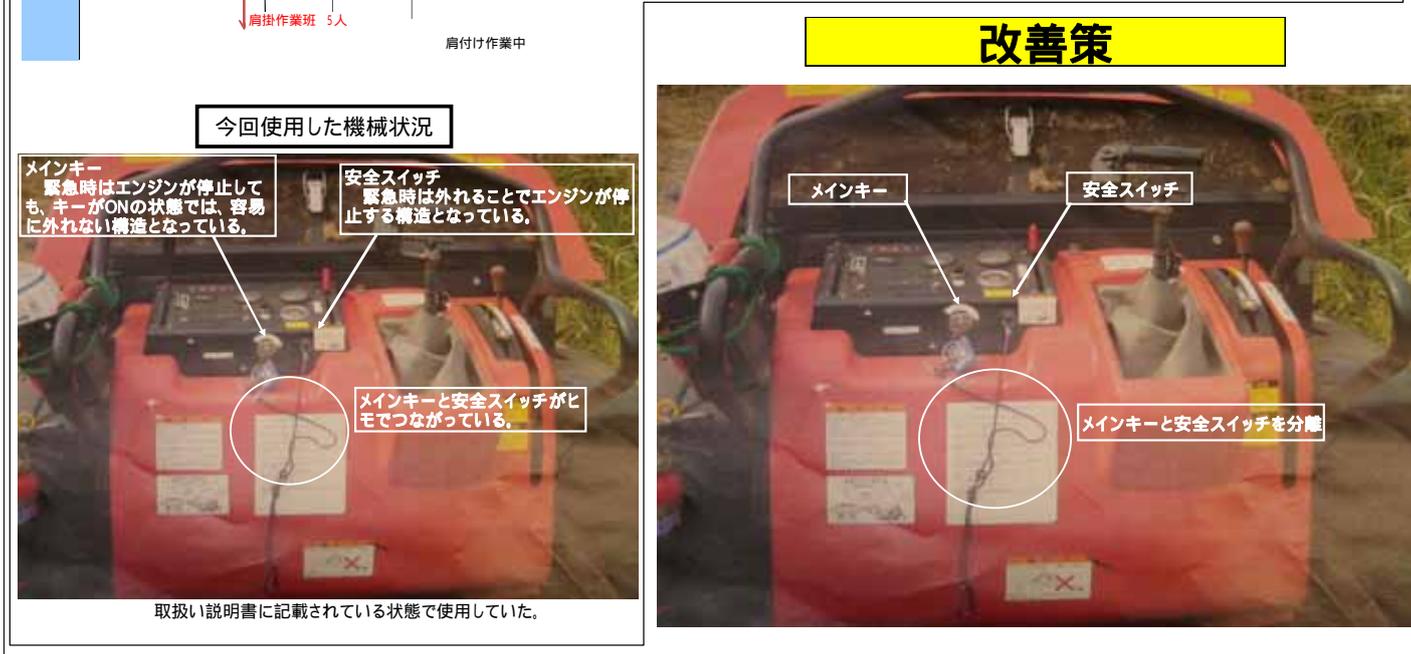
事故種類	労働災害	発生日時	平成24年10月29日 16時59分	事故当事者	1次下請け
事故区分	労働災害	年齢性別	27歳男性	職種	特殊作業員
被災程度(全治)	左脛骨骨幹部幹部開放骨折(全治3ヶ月)				
事故概要	<p>事故の発生状況については、負傷者の事故直後の記憶がなく、事故後の状況の聞き取りや、現地での機械の運転検証、けがの詳細により以下のように推察した。</p> <p>当日は、河川右岸89k000付近の高水敷を搭乗式草刈機により除草作業を行っていた。16:55頃、高水敷きの除草を終了し機械を後退しながら格納位置まで移動する際、ステップに十分足を乗せていない状況(かかとまで乗っていない)で運転した可能性があり、後方確認等の際に足を踏み外した。その瞬間、機械のステップにすねを押される状態となり後方に倒れるが、この時ひもで被災者とながらついていた安全スイッチが引き抜かれエンジンは停止したものの、安全スイッチのひもにメインキーのひもが結ばれていて、メインキーは抜けないため倒れる際にひもが引っ張られ、支障となり左寄りに倒れたと思われる。また、倒れる際に運転レバーを引いた(後退する方向)可能性があり、エンジン停止後の制動距離が長くなり、左足が機械の下に入りキャタピラ横のフレームで圧迫され骨折したと考えられる。</p>				
事故原因等	<ul style="list-style-type: none"> ・ステップに十分足を乗せていない不安定な姿勢で運転した。 ・機械の運転に慣れている事や、除草終了後であり気のゆるみがあった。 ・安全スイッチとともにメインキーがひもで結ばれていたため倒れる際の支障となった。 ・当日のKY活動においては、周囲の安全に注意しており、作業員本人に関する危険予知が出来ていなかった。 ・草刈りが終了後、監視員は監視をやめており機械格納時まで見ていなかった。 				
改善策等	<ul style="list-style-type: none"> ・機械の安全操作に関する教育の定期的開催 ・メインキーと安全スイッチの分離使用 ・すべての作業終了までを考えた安全教育の見直し

類似工事(他工事)へ活用できる対策等	<ul style="list-style-type: none"> ・事務所内発注担当課への情報提供と注意喚起を行う。 ・主任監督員が類似工事現場に対し改善策と同様の取り組みを指導する。
