事故種類	一般事故	発生日時	平成26年 1月21日 午前11:30頃		
事故区分	物損公衆災害	年齢性別	-	職種	-
被災程度	歩行者横断用信号機灯具の破損				
事故概要	道路照明灯及び信号添加標識の点検を実施するため、高所作業車を所定の位置にセットしようとして後退させた際に、高所作業車のバケットが、歩行者用信号灯具に接触し破損した。				
事故原因等	<ul style="list-style-type: none"> <li>・ KY活動及び事前確認による事故につながる要因の把握が十分でなかった。</li> <li>・ 交通誘導員及び補助員の配置は行われていたが、立ち位置が適切でなく、点検車のバケットなどにより、信号機灯具が死角となっていた。</li> <li>・ 過去の事件事例を踏まえた再発防止の教訓が活かされていなかった。</li> </ul>				
改善対策	<ul style="list-style-type: none"> <li>・ KY活動は、移動ルート上や作業範囲における事故の発生要因となり得る対象物を具体的に取り上げ、対応策について話し合い、実行する。</li> <li>・ 事前確認は、運転手(操縦者)、交通誘導員、補助員が必ず自らの目視により、周辺状況を確認するとともに、指差、呼称を行い、事故の発生要因の見落としを防ぐ。</li> <li>・ 補助員の配置は、支障物を目視できる位置とし、必要に応じて追加配置する。尚、補助員はドライバーの指示により行動する。</li> <li>・ 他者及び自らが事故発生の危険を感じた内容について情報を共有させることで、事故の発生を予防する。 → 「ヒヤリ・ハット」の取り組み</li> </ul>

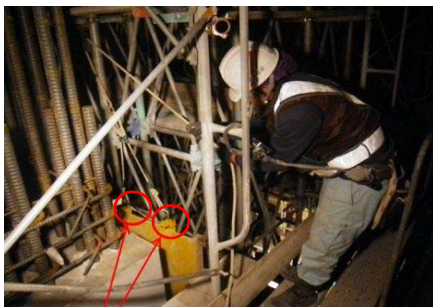
パネル吊クランプ  
パネル吊クランプを使って  
型枠パネル吊上げ状況

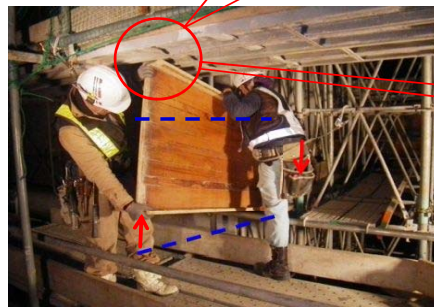
事故種類	労働災害	発生日時	平成26年1月31日 10時30分	事故当事者	一次下請け
事故区分	労働災害	年齢性別	43歳 男性	職種	普通作業員
被災程度(全治)	左手小指末節骨開放骨折				
事故概要	P2橋脚の脱枠作業(柱部1ロット目)において、型枠材を吊り上げるために2箇所で使用していたクランプのうち、下側のクランプのロック解除ロープが足場に引っ掛かってクランプが外れ、型枠材がバランスを崩して跳ね上がり、型枠材を足場の外に搬出しようとしていた被災者の左手小指が型枠材と上部足場の鋼製踏み板との間に挟んで被災した。				
事故原因等	・脱枠後の型枠材を吊り上げるために2箇所で使用していた型枠吊クランプのうち、下側のクランプのロック解除ロープが足場に引っ掛かってロックが解除されて型枠材が外れ、バランスを崩して跳ね上がった。				
改善策等	・型枠吊クランプのロック解除ロープを外す対策も考えられるが、更なる確実な安全対策として、型枠吊クランプに替えて吊り金具(シャックル)を使用することで型枠材の離脱を防止する。				
類似工事(他工事)へ活用できる対策等	・型枠吊クランプの使用において、ロック解除ロープが原因でクランプのロックが解除される恐れのある場合は、ロック解除ロープを外して使用する。

型枠パネル跳ね上がり状況

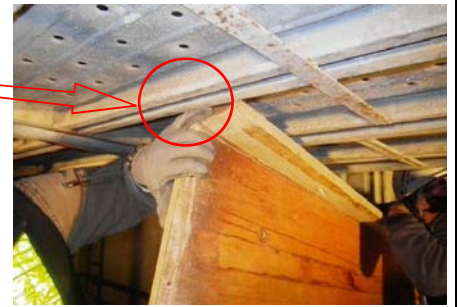
左手小指被災状況

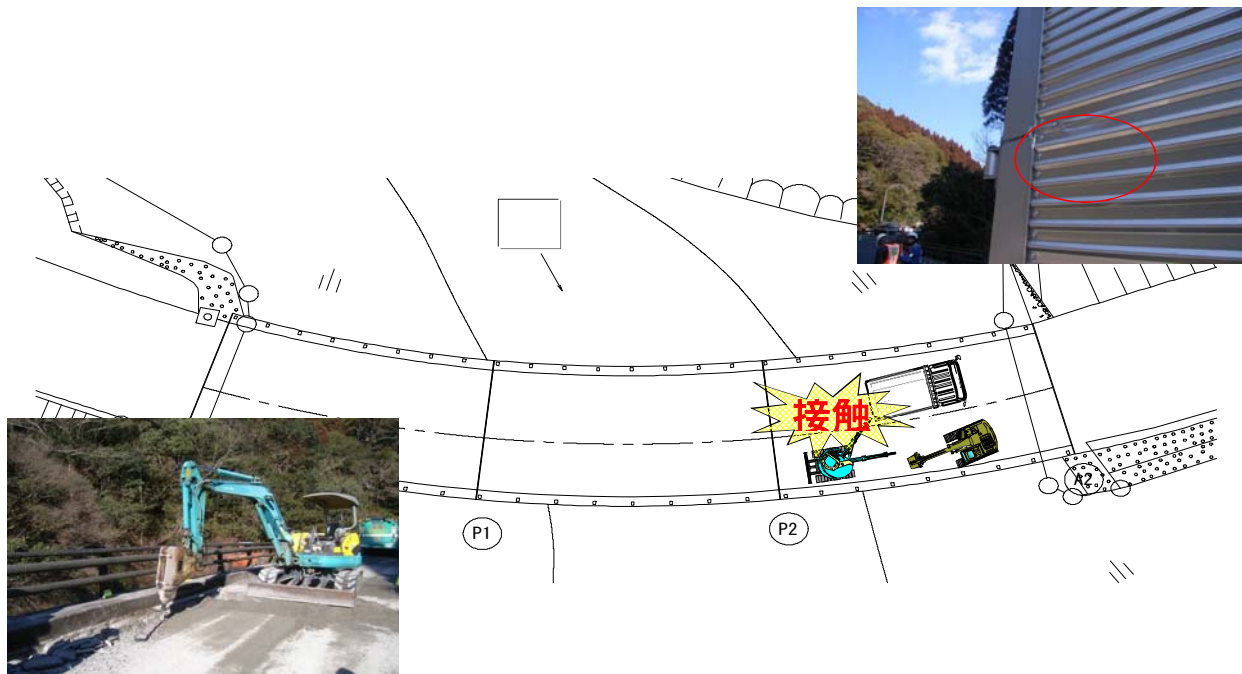
## 事故状況図

事故種類	一般事故	発生日時	平成26年1月21日 9時55分	事故当事者	一般
事故区分	公衆災害	年齢性別	歳男性 職種	運転手	
被災程度(全治)	一般車両(3t箱形トラック荷台にキズ)				
事故概要	交通規制内で既設舗装板の剥ぎ取り作業中で、ブレーカーによる取り壊し殻をバックホウで集積する為、ブレーカーを中央線側に移動した際、ブレーカーのアタッチメント部分が規制内からはみ出し、作業箇所横を通行していた一般車両(3t箱形トラック)の荷台に接触した。(負傷者なし)				
事故原因等	<ul style="list-style-type: none"> <li>・狭所作業にもかかわらず車両等の接触を防止する誘導員を配置していない。</li> <li>・誘導員を配置していなかった為、重機接触の危険回避をオペレータそれぞれの判断で行った結果、ブレーカーのアタッチメントが車線にはみ出し、一般車両に接触した。</li> <li>・誘導員が施工計画書に記載されておらず、工法変更について施工計画書の変更を行っていない。また、監督員への報告も行っていない。</li> <li>・下請け業者が作成した作業手順書が元請けに提出されていなかった為、作業手順書に基づいた安全教育を行っていない。</li> </ul>				
改善策等	<ul style="list-style-type: none"> <li>・誘導員を配置し、現場内の合図を定め、作業従事者全員へ周知する。</li> <li>・工法変更があった場合、施工計画書及び作業手順書の変更を行う。</li> <li>・施工計画書及び作業手順書の遵守について、安全教育等により指示・指導する。</li> <li>・災害防止協議会等により全下請けへの安全教育を実施する。</li> </ul>				
類似工事(他工事)へ活用できる対策等	<ul style="list-style-type: none"> <li>・主任監督員を通じて事故事例を情報提供し、再発防止の指導徹底を行った。</li> <li>・現場代理人会議等で同様の事案がないか確認し、指導改善を行う。</li> </ul>

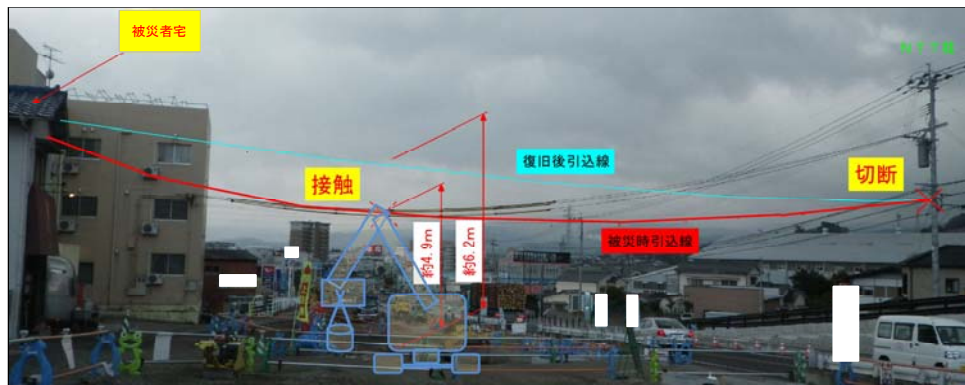
状況写真

事故種類	一般事故	発生日時	平成26年1月11日 16時00分		
事故区分	公衆災害	年齢性別		職種	
被災程度	電話線の切断				
事故概要	地盤改良のため、石灰改良材(1tフレコン)の荷卸し・散布・混合・敷均し・締めめ作業をバックホウ(0.45クレーン仕様)にて実施していた。 車道部No.85~84区間の地盤改良の散布作業において、バックホウ(0.45クレーン仕様)にて石灰改良材(1tフレコン)を吊り上げ旋回した際、車道部No.84+10付近で架空している被災者宅の引込み電話線をNTT柱の留金具からはずれ切断した。				
事故原因等	地盤改良の着手前に「バックホウ(0.45クレーン仕様)による地盤改良における作業手順書」にて、作業手順周知会を、元請、作業員及びバックホウ運転手の全員で実施しており、事故発生日の作業でも、地盤改良の散布作業において、バックホウ(0.45クレーン仕様)にて石灰改良材(1tフレコン)を吊り上げ旋回した際、車道部の架空線への接触、切断が懸念されたため、元請から作業員へのTBM・作業安全指示書(KYK報告書)に架空線位置の確認を、危険のポイントとして挙げていた。しかし、のぼり旗、三角旗が設置されてなく注意喚起が十分に現場で講じられておらず、重機運転者も架空線の存在を忘れており誘導者も一般車の誘導のため違う箇所になっていた事が事故の原因である。				
改善策等	建設機械等のアーム、ダンプトラックのダンプアップ状態時は、架空線等の上空施設への接触・切断が懸念されるため、次の対策を講じる。 ① 作業手順書を関係作業員全員に、再度周知徹底させる。 ② 架空線のある箇所に、注意喚起の「のぼり旗」を設置する。 ③ 架空線に、注意喚起の「三角旗」を設置する。 ④ 常時、誘導者(作業指揮者)を配置し、監視及び注意喚起を行う。 なお、誘導者が所定位置を離れる(不在)場合は、作業を一時中断する。 ⑤ オペレーター(重機)・運転手(ダンプ)等の新規入場者には、施工範囲にある架空線等の位置及び事故防止教育の徹底を図る。 ⑥ 社内において、事故発生時における迅速な情報伝達の周知・徹底を図る。 以上の改善策の実施は、営業所長が確認し支店担当部局に報告する。
