事故概要

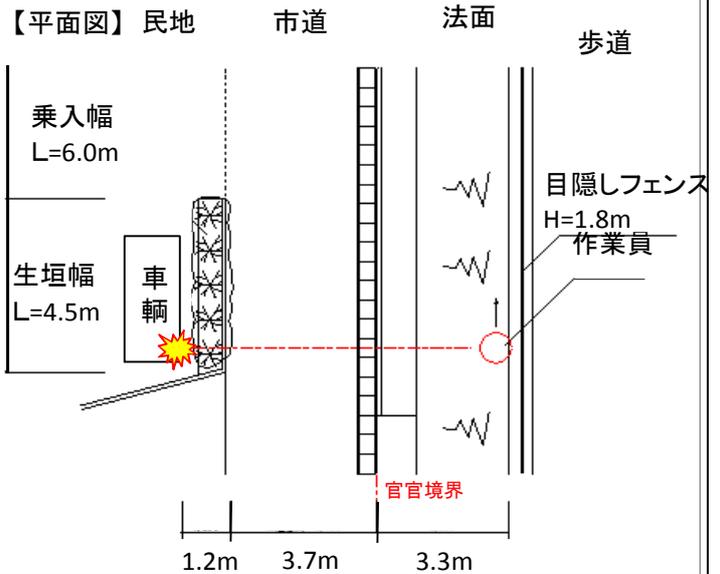
事故状況図

事故種類	一般事故	発生日時	平成26年3月14日15:26	事故当事者	元請、一次下請
事故区分	公衆災害	年齢性別	61歳 男性		
被災程度	被災者所有車のドアガラス損傷				
事故概要	H26年3月14日15時26分頃に法面において草刈り機を用いた除草作業(防草シート施工前の除草作業)を実施していたところ、草刈り機で何らかのものを跳ね、民地内に停車していた車のドアガラスを損傷させた。 3月15日にドアガラス修理完了。3月16日に元請業者と被災者との間で示談成立。				
事故原因等	<ul style="list-style-type: none"> 作業実施前の事前現地調査が不十分であり、保全対象物の把握ができていなかった。 保全対象物への飛散防止対策が不十分であった。 				
改善策等	<ul style="list-style-type: none"> 特記仕様書及び作業手順書等を作業員に再度周知徹底する。 作業実施前に現地調査を行い、確実に保全対象物を確認する。 保全対象物がある場合、手鎌又は揺動式の除草機械を用いて除草作業を実施する。 保全対象物がある場合、存在する側に飛散防止対策(防護ネット等)を実施する。 機械除草を行う日は、KYで防護ネットの設置を毎回周知する。 				
類似工事(他工事)へ活用できる対策等	同上の対策を実施する。

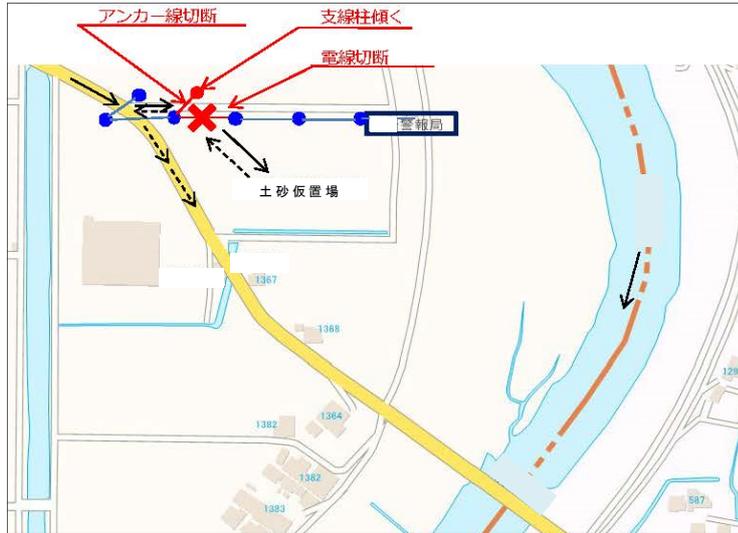
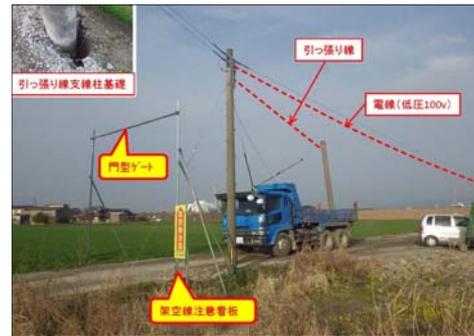
事故状況図・写真

事故種類	一般事故	発生日時	平成26年2月28日16時25分	事故当事者	
事故区分	公衆災害	年齢性別		職種	運転手
被災程度(全治)					
事故概要	工事現場から土砂仮置場に10tダンプトラックで土砂を運搬した際、荷下ろし後にダンプアップしたまま約15m走行し、土砂仮置場入口の九電線及び電柱のアンカー線を切断した。				
事故原因等	<ul style="list-style-type: none"> ・ダンプトラックの運転手はダンプアップ後、ダンブレバーを操作したが、荷台の降下完了を確認せずに走行した。 ・運転手への新規入場者教育を元請が直接指導せず、取引先の配車係へ依頼し、間接的な指導となっていた。また、事故を起こした運転手は、事故当日の朝に当該工事への派遣が決まったため、新規入場者教育を受けていなかった。 ・ダンプトラック運転手へのKY活動が実施されていなかった。 ・事故車両には、荷台の上昇を知らせる警報装置が装備されていなかった。 ・土砂仮置場入口には高さ制限装置を設置していたが、出口には設置していなかった。 				
改善策等	<ul style="list-style-type: none"> ・土砂仮置場に見張人を配置し、荷台の降下完了を確認し、運転手へ旗と笛で合図を行い、合図の確認後走行させる。 ・土砂仮置場出口にも高さ制限装置を設置する。 ・ダンプトラック運転手に対し、元請職員が個別に新規入場者教育を行う。 ・ダンプトラック運転手に対するKY活動の徹底を図る。 ・安全訓練及び災害防止協議会に、運搬業者の責任者を参加させ、その結果をダンプトラック運転手に通達する。 ・ダンプトラック運転席の見えやすい場所に【荷台降下確認コシ】【上空確認】のプレートを設置し、意識の向上を図る。 				
類似工事(他工事)へ活用できる対策等	<ul style="list-style-type: none"> ・管内工事受注者に対し、緊急安全会議を開催し、架空線の再点検と作業員・運転手への指導徹底を通知した。 ・事務所内の主任監督員を通じて全現場に対し、本件事故の情報提供を行い、同種事故防止を徹底するよう指導を行った。
