事故種類	一般事故	発生日時	平成25年5月15日 10時30分	事故当事者	1次下請け
事故区分	公衆災害	年齢性別	—	職種	—
被災程度(全治)	河川管理用のCCTVケーブル(堰監視用カメラ1台)切断(復旧まで2週間)				
事故概要	<p>ハンドガイドで施工ができない、CCTV基礎部周辺及びカメラ制御盤架台下面を肩掛け式草刈機にて除草作業中に、地下から制御盤に立ち上がった露出配管(FEP管)を内部の光ケーブルごと切断し、当該地点のカメラ映像が遮断した。</p> <p>事故に伴う影響は、切断したケーブルが当該CCTVカメラへ分岐した支線系のケーブルであったため、影響は、当該地点のカメラ映像のみが遮断し、本線系の光ケーブルには異常はなく、他のカメラ映像等に影響は出ていない。</p>				
4 事故原因等	<p>・元請けは、施工計画書において、「除草前の現地調査として配線等への損傷を防ぐ為、事前に十分調査を行いそれらの位置を確認後、周囲を肩掛け式及び鎌等で除草し位置を明確にしておく」と記載されており、当該箇所については、除草開始前には事前に元請けが支障物の調査を行い、カメラ制御盤の台の下部に地中から露出配管があることは認識していたが、調査時(3週間前)草丈も 低く鎌等での事前下草刈りをしてまでの位置明示が必要ないと判断していた。</p> <p>・元請けは、当日のKY活動時に、当該箇所の露出配管の情報について、作業員に周知し目視確認させた上で作業を鎌等で作業を行わせる必要があったが、当該事故発生場所についての詳細な情報、作業方法(鎌等の使用)の指示がされていなかった。</p> <p>・下請け作業員は、前日の作業終了後に行う明日の作業の確認時に、電線、ケーブルの切断について、作業開始前の目視確認を指示されているが、当日の作業時において、目視確認が不十分であった。</p>				
改善策等	<p>・事前の調査及び対策が十分でなかったため、再度、施工計画書の記載事項を遵守し、作業前に現地調査を行い、調査の結果、障害になる箇所については、先行的に鎌等で障害物を明確にし、土嚢や目印棒などで明示・保護する。</p> <p>・現地調査の結果については、作業前の朝礼・KY活動等において周知し、現場においても危険箇所を目視させ、作業員全員に周知徹底を図る。</p>

事故種類	一般事故	発生日時	平成25年5月17日 9時10分	事故当事者	元請け
事故区分	公衆災害	年齢性別	—	職種	—
被災程度(全治)	水道給水管(φ20)【影響戸数:3戸】				
事故概要	L型擁壁を据付るため床掘(床掘時に占用台帳に記載がない給水管を発見したため、他にも記載の無い給水管がないか試掘するため、既設階段を半分のみ撤去して給水管を露出)を行い一旦大型土嚢で養生していた。L型擁壁を据付

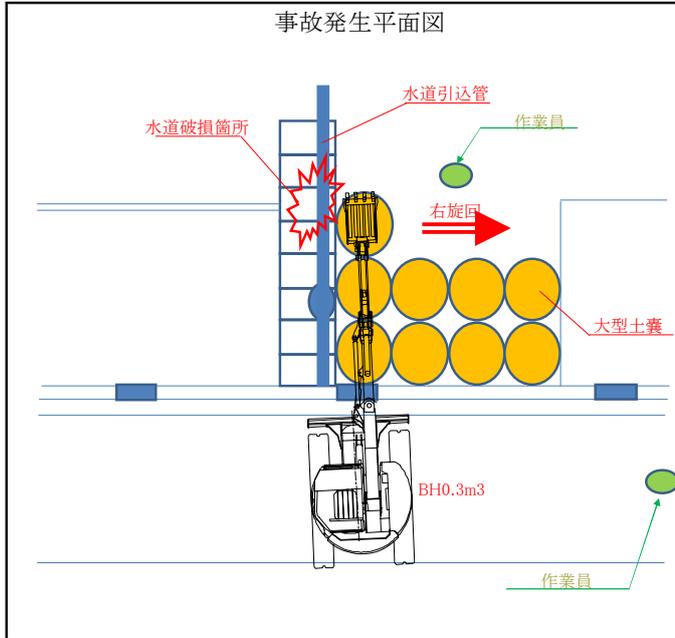
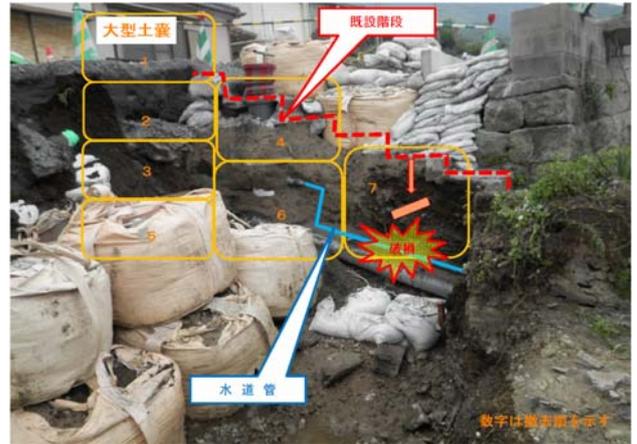
事故状況図

【事故概要】
L型擁壁据付の施工を開始するため養生していた大型土嚢を撤去作業中に7個目を右側に旋回したところ、既設階段のコンクリート片が落下し水道管に当たり破損した。

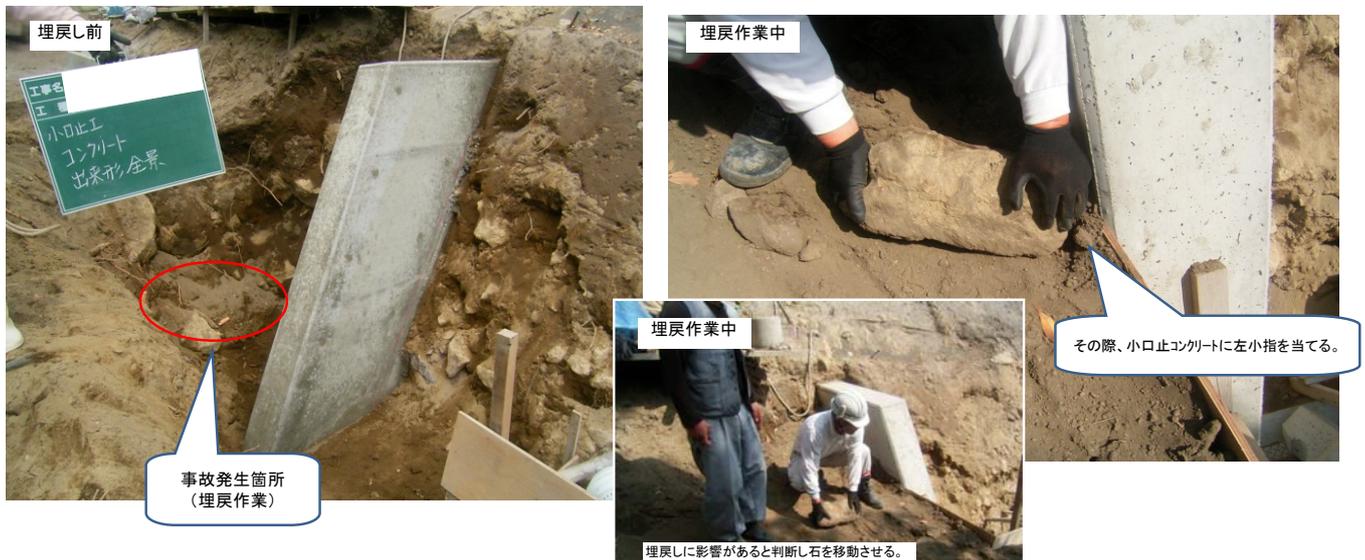
事故状況図

【事故概要】
・被災者はブロック積の小口止の側面の埋戻作業を行っていた。30cm大の石を手で除去する際に石と小口止に左小指を挟み負傷した。

危機管理に対する認識を新たにし、直ちに監督職員に報告するよう指導を徹底する。(社内訓練を実施)
