事故種類	労働災害	発生日時	平成25年7月1日 10時15分	事故当事者	2次下請け
事故区分	労働災害	年齢性別	36歳男性	職種	鳶工
被災程度(全治)	左脛骨天蓋骨折・左腓骨遠位端骨折(全治8週間)				
事故概要	非常駐車帯セントル解体時、ガントリー部材を取り外し25tラフターで地面に仮置きする作業を行っていた。その際、部材が前方の車輪軸にひっかかってしまった。被災者は、近くにあった脚立(25tラフターが車載していたもの)を使用し、パールにて、ひっかかった部分を外そうとした。パールのかかりが浅く、勢い余って脚立の上段部(H=1.5m)より飛び降りた。飛び降りた際の衝撃により左足首を骨折した。				
事故原因等	<ol style="list-style-type: none"> 現場ルールにより、脚立の使用が禁止されていたが、クレーン車に車載しているものを使用した。 これまで現場内に脚立の持込みはなく、クレーン車に車載されていることが予測できなかった。 部材の接触により突発作業が発生したが、作業中止及び元請への報告をせずに安易な判断で作業した。(突発作業発生時のルール:作業中止⇒元請との打合せ・手順の改訂⇒作業再開) 高所作業車を使用するものとしてたが、高さが低いと油断し使用しなかった。 				
改善策等	<p>■作業所での安全管理体制の強化</p> <ul style="list-style-type: none"> 持込み器具について、毎朝元請職員がチェックシートにより点検する。(脚立は持込み禁止) 危険予知活動時に「突発作業発生時の作業中止及び元請への報告」等の作業ポイントについて追加欄を設けるとともに、毎朝確認することで工事全体の安全意識向上を実施する。 新規入場者教育内容が確認できるように、現場内に看板掲示を行う。(短期間施工業者への周知徹底を図る) 解体工事については、全工程について元請職員が立会い、作業手順について確認しながら作業する。 協力業者へは、送り出し教育を確実にを行う様に、依頼文章により指導を徹底する。 <p>■本社・支店の作業所支援体制の強化</p> <ul style="list-style-type: none"> 本社においては、事故発生後すぐにイントラネットに掲載し、全現場に水平展開し同種の事故防止を図る。 1回/年で実施していた本社安全パトロールを2回/年とし、解体作業等の危険度の高い作業についてパトロールする。 支店においては、1回/月のパトロールを2回/月とし、そのうちの1回は作業に立会い、作業手順について確認する。

事故種類	労働災害	発生日時	平成25年7月2日 9時15分	事故当事者	1次下請け
事故区分	労働災害	年齢性別	49歳男性	職種	職長
被災程度(全治)	右下腿挫傷 全治2週間

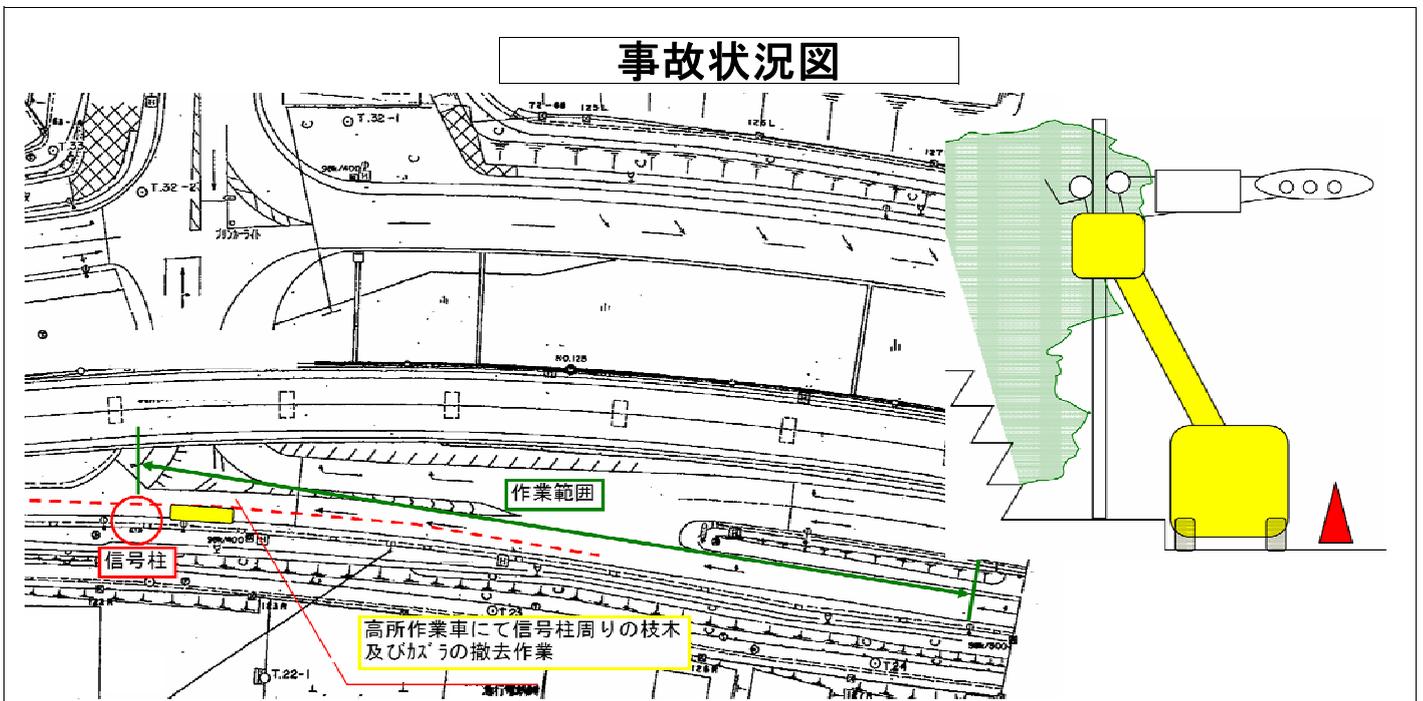
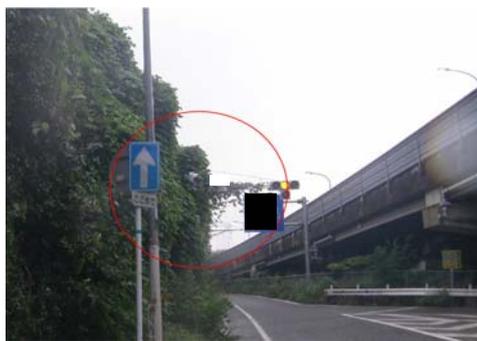
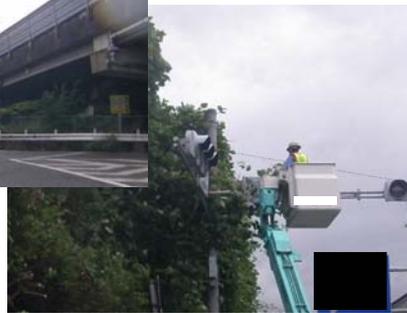
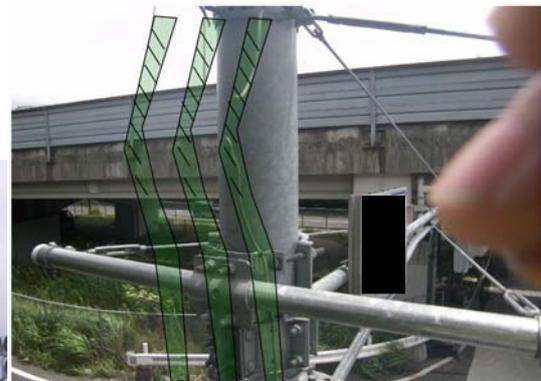
事故種類	一般事故	発生日時	平成25年7月5日 10時50分	事故当事者	元請
事故区分	公衆災害	年齢性別	—	職種	—
被災程度(全治)	県警感知器ケーブル(交通量調査用)切断				
事故概要	高所作業車で支障木(緑化ウォールからの枝木及びカズラ)伐採作業を行っていたところ、信号柱に設置してある感知器ケーブルをカズラと間違えて鎌にて切断した。				
事故原因等	<ul style="list-style-type: none"> ・信号柱にカズラが絡みついており、付属物ケーブルは視認できない状況で作業を行った。 ・作業員が施工計画書・作業手順書を遵守せずに作業を行った。施工計画書(架空線、標識柱にからまったものは配線、支柱等確認しながら切断する)。作業手順書(架空線にカズラが巻き付いているときは架空線を出しながらこまめにカズラを撤去していく) 				
改善策等	<ul style="list-style-type: none"> ・カズラ、枝木等で信号付属施設(ケーブル)が視認できない場合は作業前に架空線を確認し作業を実施する。 ・作業手順書の遵守を全作業員に周知し、徹底させる。施工計画書(架空線、標識柱にからまったものは配線、支柱等確認しながら切断する)。作業手順書(架空線にカズラが巻き付いているときは架空線を出しながらこまめにカズラを撤去していく) 				
類似工事(他工事)へ活用できる対策等	<ul style="list-style-type: none"> ・信号柱まわりの作業を行う際は、当該施設管理者に配線等の確認を行う。 ・作業手順書を遵守することを作業員に周知・徹底する。

主なケーブルを露出させた後、信号柱にからみついたか'らの蔓を手鎌で撤去。ケーブルにか'らの蔓が螺旋状にからみついていたため、ケーブルとわからず切断した。(同じような螺旋状のか'らの蔓が3本あり、3本をまとめて手で掴み、鎌で切断した。)

- ・カズラ、枝木等で信号付属施設(ケーブル)が視認できない場合は、管理者から情報収集を行い、事前調査を実施する。
- ・作業手順書の遵守を全作業員に周知し、徹底させる。

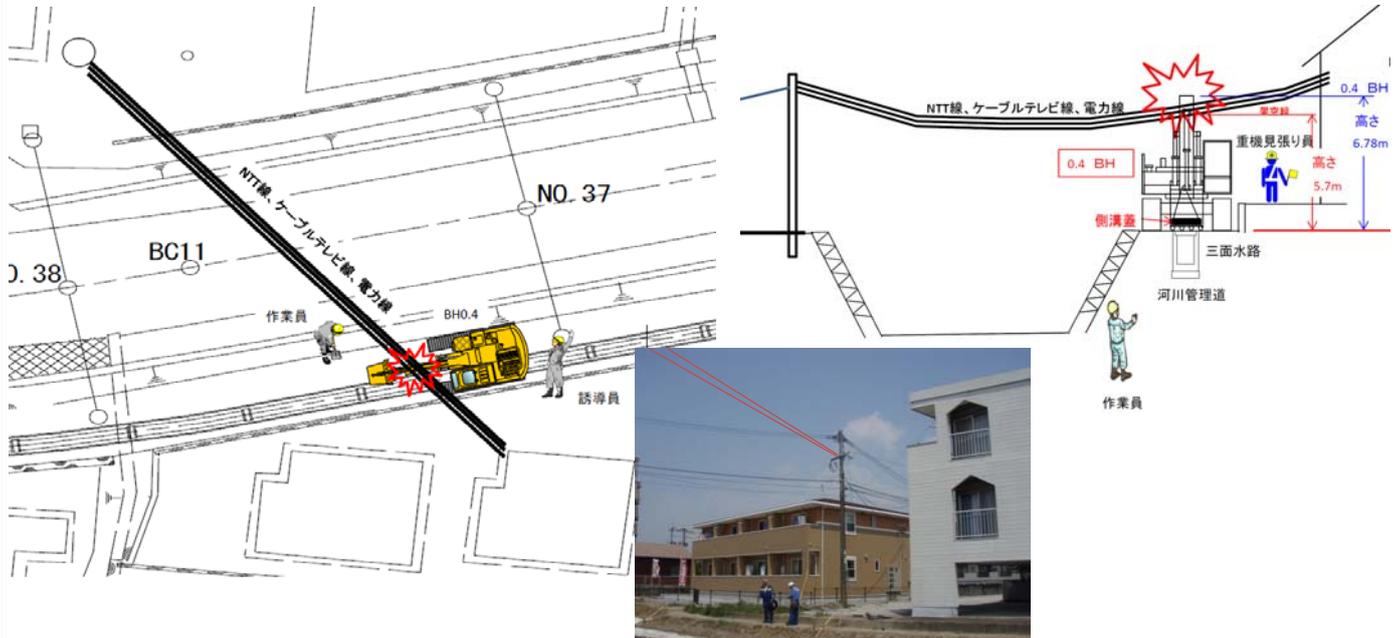
事故状況図

事故種類	一般事故	発生日時	平成25年7月25日 10時25分	事故当事者	元請
事故区分	公衆災害	年齢性別	-	職種	-
被災程度(全治)	一般家庭用引込線、NTT線、ケーブルテレビ用通信線				
事故概要	浄化用水導水のためのコンクリート水路の蓋の調整を、クレーン機能付きバックホウを使用して実施していた時に事故が発生した。 コンクリート水路の蓋掛け作業はバックホウ0.2m3型を使用する計画としていた。しかしながら、蓋を調整する現場の近くにバックホウ0.4m3があったため、これを使用して作業したところ、バックホウのアームが住宅の引き込み架線(電線、NTT回線、ケーブルTV線)に接触し切断した。				
事故原因等	<ul style="list-style-type: none"> 作業計画で決めた機械を使用しなかったこと。(作業手順等を変更する場合は、再度KY等が必要。) オペレーター、誘導員ともに上空の架線を意識していなかったこと。(危険意識の欠如。) 				
改善策等	<ul style="list-style-type: none"> 作業手順等の遵守を徹底するとともに、変更が必要な場合は作業計画の見直しやKYを行うことを徹底する。 安全教育の充実を図る。(新規入場者教育、安全パトロール、社内教育、施工内容に応じたKY) 上空に架線があることを作業員が意識できるように現場に注意喚起の表示を行う。 				
類似工事(他工事)へ活用できる対策等	<ul style="list-style-type: none"> 発注事務所管内の主任監督員に対して、適切な機械の使用、施工内容に応じたKYの実施について、周知徹底を図った。 現場の施工環境及び当日の施工内容等に即した日々のKY活動(リスクマネジメント)を確実に実施するよう指導を行った。
