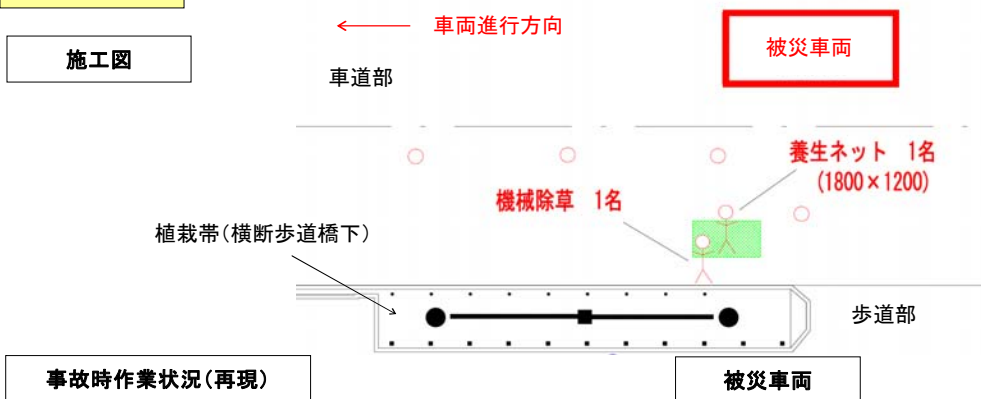
事故状況図

事故種類	一般事故	発生日時	平成25年8月1日 9時25分		
事故区分	公衆災害	年齢性別	-	職種	-
被災程度	一般車両の窓ガラス破損				
事故概要	片側3車線の道路で左側1車線を規制して、植栽帯(歩道部)の除草を行っていたところ、被災者から「除草作業の飛び石により、車両のガラスが割れた。」との申し出があった。ガラスの破損状況は、小石が当たった様な跡があり、小さなひび割れが広範囲に入った状態であった。				
事故原因等	作業員は作業手順書どおり車両進行方向に作業していたが、ガードレール支柱周りの、草刈り機を使用しにくい箇所での除草作業を行う際に、作業方向を変更(車両に背を向けて)してしまったため、防護ネットを越えて石を飛散させた。作業員は作業手順を理解していたが、作業の手間を考え手順書以外の行動をとってしまった。				
改善策等	①草刈機使用時は作業方向を遵守し、草刈機を使用しにくい箇所では人力除草または揺動式草刈機を使用する。 ②特に、ガードレール等の支柱周りの除草については、人力除草または揺動式草刈機により先行的に施工する。 ③作業手順以外の作業を行う必要性が出た場合は、朝礼・KYミーティングにて、元請の現場代理人または主任技術者に指示を仰ぐことを徹底させる。 ④安全巡視の回数を午前・午後共2回づつに増やし、作業手順遵守の徹底も含め、安全管理の向上を図る。 ⑤回転式草刈機使用時の防護板のサイズを現在使用している幅1.8m×高さ1.2mのものから幅2.7m×高さ1.8mの幅広のものとする。 ⑥被災車両の写真(車番等入って無いもの)を作業車両の目に付く場所に装備し、安全意識の向上を図る。				
類似工事(他工事)へ活用できる対策等	同上「改善策等」による。

- ①草刈機使用時は作業方向を遵守し、草刈機を使用しにくい箇所では人力除草または揺動式草刈機を使用する。
- ②特に、ガードレール等の支柱周りの除草については、人力除草または揺動式草刈機により先行的に施工する。
- ③作業手順以外の作業を行う必要性が出た場合は、朝礼・KYミーティングにて、元請の現場代理人または主任技術者に指示を仰ぐことを徹底させる。
- ④安全巡視の回数を午前・午後共2回づつに増やし、作業手順遵守の徹底も含め、安全管理の向上を図る。
- ⑤回転式草刈機使用時の防護板のサイズを現在使用している幅1.8m×高さ1.2mのものから幅2.7m×高さ1.8mの幅広のものとする。
- ⑥被災車両の写真(車番等入って無いもの)を作業車両の目に付く場所に装備し、安全意識の向上を図る。

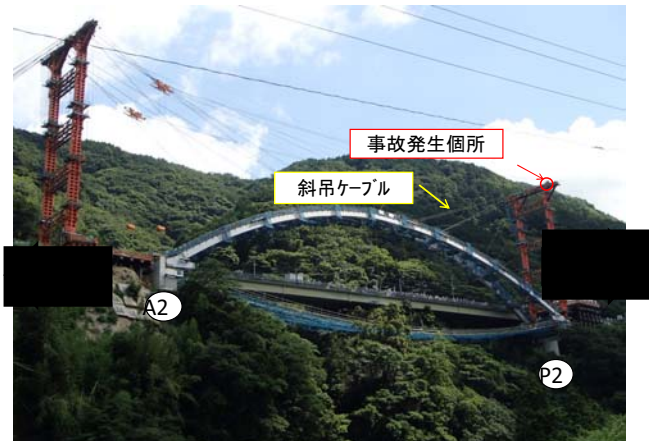
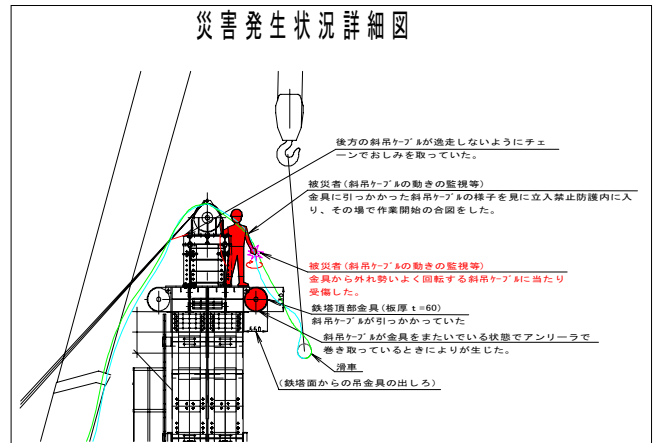
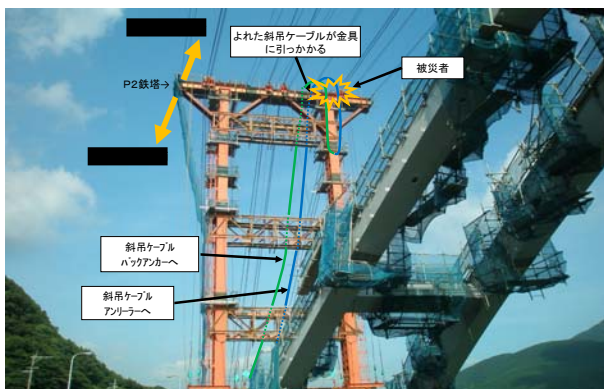
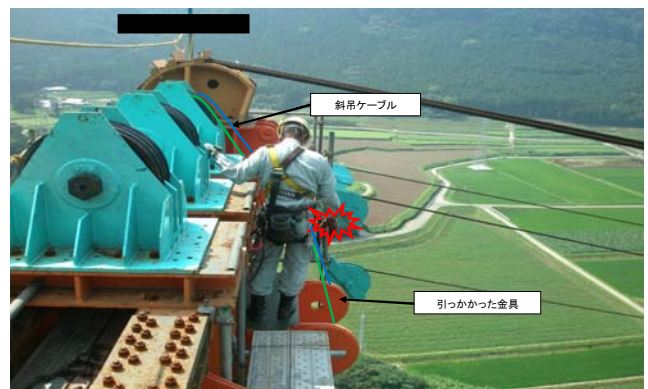
事故状況図

事故種類	労働災害	発生日時	平成25年8月8日 11時10分	事故当事者	2次下請け
事故区分	労働災害	年齢性別	40歳男性	職種	鳶
被災程度(全治)	右母指基節骨折(全治10週間)				
事故概要	ケーブルクレーンのP2鉄塔頂部上にて斜吊ケーブル解体撤去作業中に、鉄塔頂部を越そうとしてクレーンで吊っていたケーブルが鉄塔頂部金具に引っかかったもので、そのワイヤーの引っ掛かりが外れた直後、よれていったワイヤーが動き(暴れ)、作業員の右手親指に当たり、被災した。				
事故原因等	<ul style="list-style-type: none"> 撤去中の斜吊ケーブルが、鉄塔頂部金具に引っ掛かったが、外れた瞬間にケーブルが大きく跳ねた。 クレーン合図者(被災者)は、立入禁止区域内にてクレーン稼働の合図を行った。 				
改善策等	<ul style="list-style-type: none"> 鉄塔頂部金具に鋼棒を取付け、ケーブルが引っ掛かりにくい構造とする。 作業主任者は、各作業員が立入禁止区域外へ確実に待避したことを確認後、作業指揮者がクレーン稼働の指示を出す。 鉄塔頂部でのクレーン稼働合図者は、立入禁止区域外へ待避したのち、确实待避が完了した事を作業主任者に連絡してからクレーン稼働合図を行う。 作業手順の見直し及び無線連絡手順書を作成し、再教育を実施し、周知徹底を図る。 よれたケーブルの特性やその危険性について、周知・再教育を実施する。 鉄塔頂部作業員の作業状況を監視する作業監視者を追加配置する。 ケーブルクレーン解体完了まで安全監視員を追加で配置する。 				
類似工事(他工事)へ活用できる対策等	<ul style="list-style-type: none"> クレーン合図者は、立入禁止区域内でクレーン稼働の合図をしない。 無線連絡手順書を作成し、周知徹底を図る。 よれたケーブルの特性やその危険性について、周知・再教育を実施する。

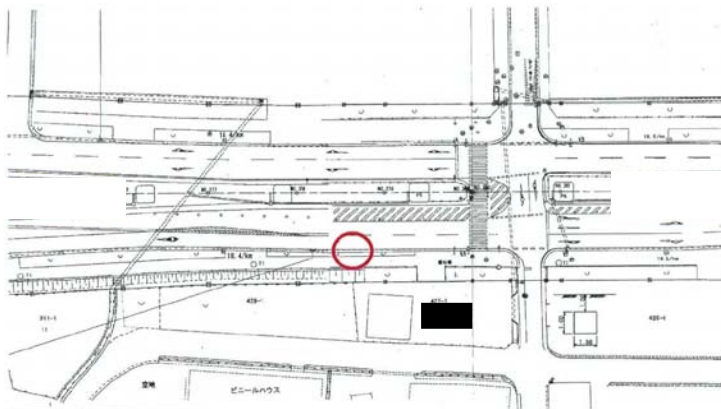
平面図

事故種類	一般事故	発生日時	平成25年8月30日 9時30分	事故当事者	2次下請け
事故区分	公衆災害	年齢性別		職種	
被災程度(全治)	一般車両の窓ガラス破損				
事故概要	法肩(歩道端)の除草を肩掛け式草刈機(回転式)で実施していたところ、石と思われるものが飛散防護網を超え、信号待ちしていた一般車両(輸送トラック10t)に当たり助手席の窓ガラスが割れた。				
事故原因等	<ul style="list-style-type: none"> ・特記仕様書及び施工計画書(車両進行方向に作業するものとする。保全対象が複数方向に存在する場合は、手鎌または肩掛け草刈機(揺動式)を使用すること)が遵守されていなかった。 ・回転歯が通常よりも小さく回転数も少ないチップソーの肩掛け草刈機(回転式)を使用していたため、大丈夫であろうという思い込みがあった。 				
改善対策等	<ul style="list-style-type: none"> ・特記仕様書及び施工計画書を遵守し、現地にあった施工をする(作業方向及び機材の選択)。 ・飛散防護が必要な場合は、これまでの大きさの倍(1,800×1,800)以上のものを使用する。 				
類似工事(他工事)へ活用できる対策等	<ul style="list-style-type: none"> ・全主任監督員に対し、事故事例周知・注意喚起及び特記仕様書「除草作業における第三者被害防止対策」の遵守を要請。 ・特に、保全対象が複数方向に存在する場合は、手鎌または肩掛け草刈機(揺動式)を使用することを遵守。
