事故種類	一般事故	発生日時	平成25年9月11日 14時30分	事故当事者	
事故区分	公衆災害	年齢性別	-	職種	-
被災程度(全治)	横断歩道用信号機破損(消灯なし)				
事故概要	信号柱に添架されている標識点検において、バケットを降ろす際、バケット下部が横断歩道用信号機のボックスに接触、破損した。				
事故原因等	<ul style="list-style-type: none"> ・バケットを降ろす際、横断歩道用信号機がオペレーターの死角になっていた。 ・作業前に周囲・上下の障害物・危険要因の把握が不足しており、バケット降下時の安全確認がされていなかった。 ・オペレーターがバケットを降ろす際、上げる操作の逆手順で行っていなかった。 ・オペレーターと点検員が連携して安全確認を行っていなかった。 				
改善策等	<ul style="list-style-type: none"> ・オペレーターが操作を行っている時は、点検員がオペレーターの補助員として、周囲・上下の安全を確認する。 ・高所作業車の見張員を路上に配置する。 ・オペレーターと点検員及び見張員は作業前及び操作時に、障害物・危険要因を指差呼称し、情報を共有する。 ・見張員とオペレーターはトランシーバーを使用し、オペレーターが操作前に点検員・見張員に合図するとともに、危険があれば点検員・見張員が注意喚起を行う。 ・オペレーターは、バケットを降ろす場合、安全確認後、必ず上げた操作の逆手順で行う。 ・現場の安全管理体制全般に対して安全管理責任者による抜き打ち検査を行う。

事故種類	労働災害	発生日時	平成25年9月18日10時40分		事故当事者	元請け
事故区分	労働災害	年齢性別	49歳男性	職種	特殊運転手	
被災程度(全治)	頸椎・腰椎捻挫、右下腿打撲(2週間安静・加療必要)					
事故概要	袋詰め根固(約2t)を再設置するために、バックホウ(0.45m ³ ・クレーン仕様無し)にて移設作業(能力外作業)をしていたところ、アームを伸ばした状態で旋回したためにバランスを崩し、川側に転倒。					
事故原因等	<ul style="list-style-type: none"> 作業計画と異なる、クレーン仕様の無いバックホウを使用した。 バックホウの吊荷重量(700kg)以上の袋詰め根固(2t)を吊り上げた。 					
改善策等	<ul style="list-style-type: none"> 全ての作業の安全管理に万全を期するため安衛法等や施工計画の遵守について、社長自らが全ての項目の点検を実施する。 吊荷作業においては、クレーン仕様のバックホウのみの使用とし、また、吊荷能力及び吊荷荷重の確認を必ず実施する。 					
類似工事(他工事)へ活用できる対策等	<ul

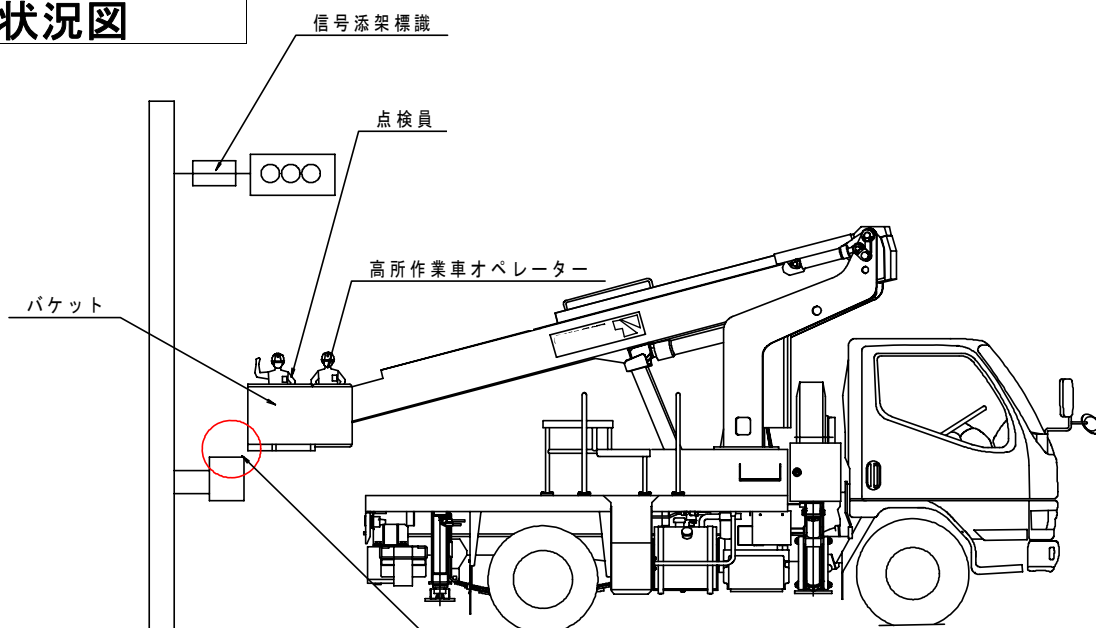
事故状況図

信号添架標識の点検中、高所作業車のバケットを降ろす際に横断歩道用信号機に接触しボックスが破損

- ・オペレーターが操作を行っている時は、点検員がオペレーターの補助員として、周囲・上下の安全を確認する。
- ・高所作業車の見張員を路上に配置する。
- ・オペレーターは、バケットを降ろす場合、安全確認後、必ず上げた操作の逆手順で行う。

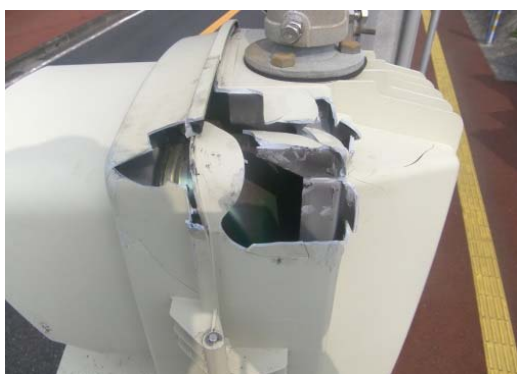
ボックス破損状況

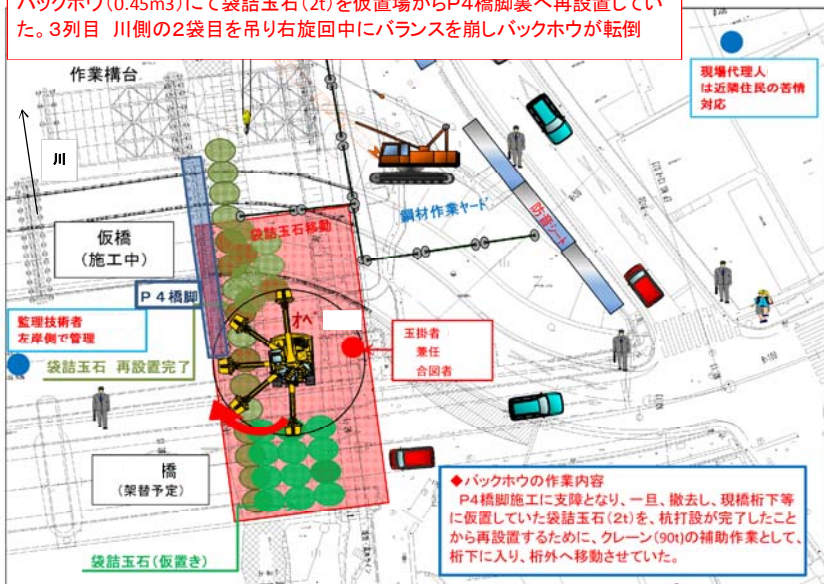
事故状況図

バックホウ(0.45m³)にて袋詰め玉石(2t)を仮置場からP4橋脚裏へ再設置していた。3列目 川側の2袋目を吊り右旋回中にバランスを崩しバックホウが転倒

・全ての作業の安全管理に万全を期するため安衛法等や施工計画の遵守について、社長自らが全ての項目の点検を実施する。

・吊荷作業においては、クレーン仕様のバックホウのみの使用とし、また、吊荷能力及び吊荷荷重の確認を必ず実施する。

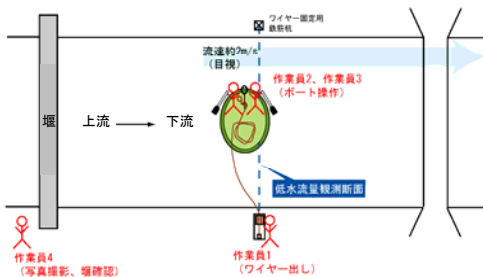
① ボートにワイヤーを結び対岸へ移動

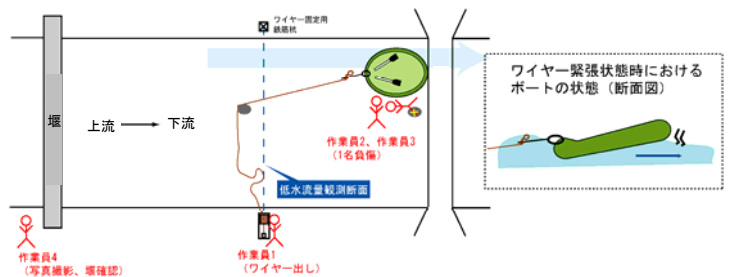
③ ボートに繋がるワイヤーが緊張状態となったことで、バランスを失いボートが転覆した。作業員がボートから投げ出され、作業員1名が転石に右膝を強打した。

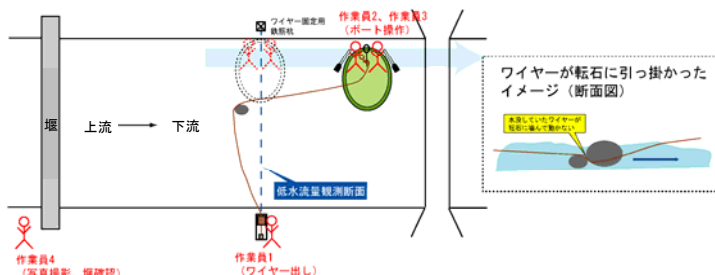
② 左岸側に着岸した際、流速が早くボートが下流に約50m流された。その際、水没していたワイヤーが転石に引っ掛かった。
