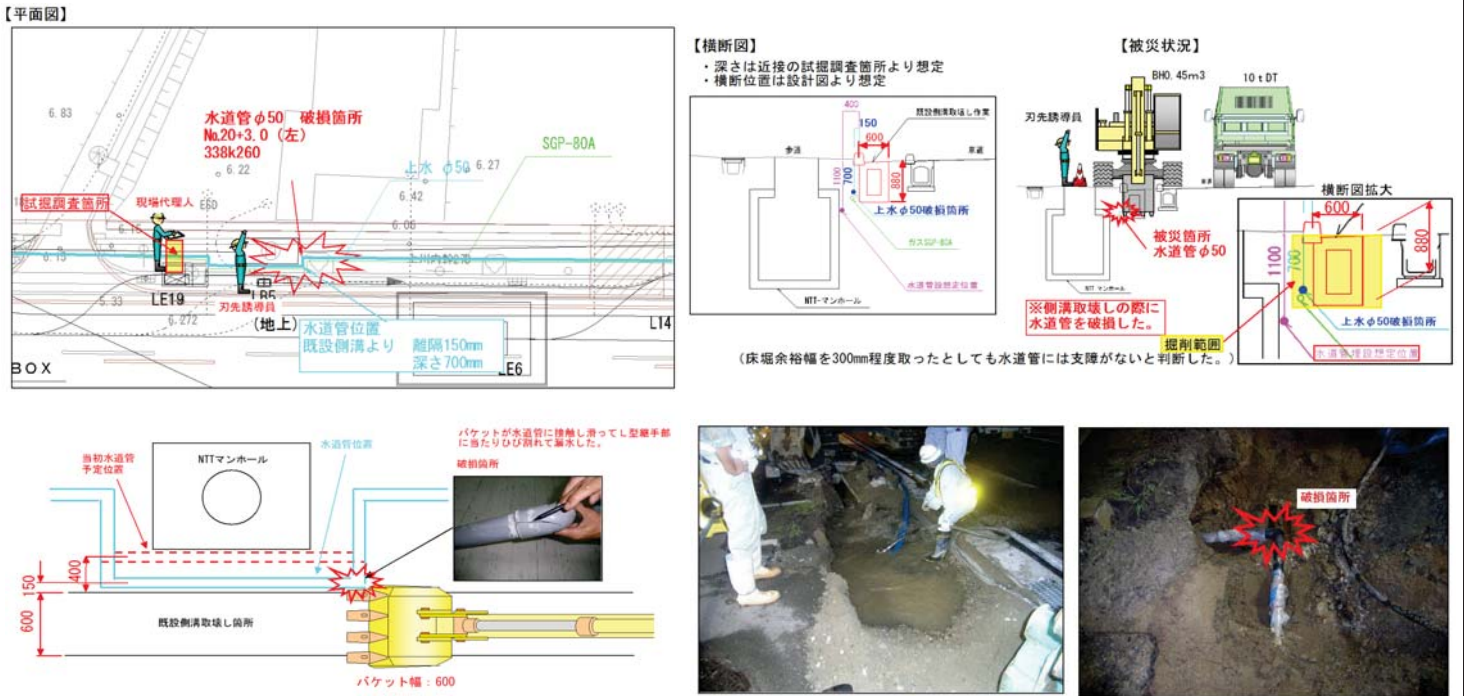
## 事故状況図

事故種類	一般事故	発生日時	平成25年10月10日21時50分	事故当事者	1次下請け
事故区分	公衆災害	年齢性別	-	職種	-
被災程度(全治)	水道管破損(断水1時間30分、影響戸数8戸)				
事故概要	既設側溝撤去作業中に既設側溝に近接していた水道管(φ50)をバックホウ(0.45m3)にて引っ掛け破損した。				
事故原因等	<ul style="list-style-type: none"> <li>地下埋設物件の事故防止に関する特記仕様書では、地下埋設物件が掘削範囲内にある場合は必ず試掘を行うものとおため、側溝取り壊し作業では、水道管が掘削範囲内ないと判断し、試掘調査を実施していなかった。</li> <li>水道管の想定位置については、詳細な台帳が無く現地立会でも位置の確定が出来ていなかった。(探査機の調査を行っているが水道管は塩ビ管のため反応しない。)</li> </ul>				
改善策等	<ul style="list-style-type: none"> <li>今回の事故箇所のように地下埋設物件の事故防止に関する特記仕様書にある掘削範囲の外でも、地下埋設物件の近接が想定され、位置が不明確な箇所は、試掘調査を実施する。</li> <li>作業前に掘削箇所の埋設物の位置・深さについて、現場代理人の指示に従い、オペレーターと刃先誘導員で確認し、スプレーにて路面表示する。</li> <li>構造物取壊しの作業手順書に地下埋設物件に関する安全対策を追記する。 埋設物の有無の確認 埋設物位置・深さの確認 埋設物の50cm以内は手掘り</li> </ul>				
類似工事(他工事)へ活用できる対策等	今回の事故概要を周知し、掘削影響範囲外で近接している地下埋設物件の位置が不明確な場合は、上記改善策のとおり確認するよう指導する。

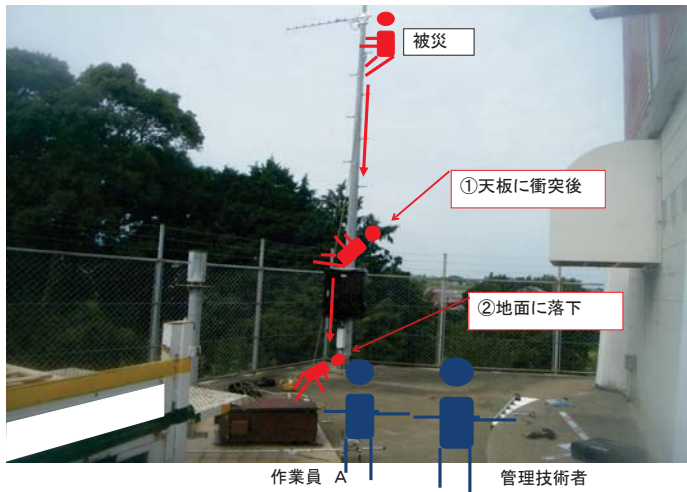
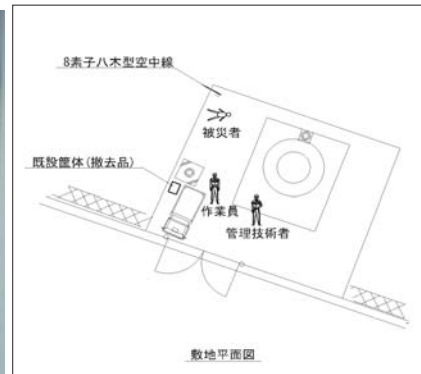
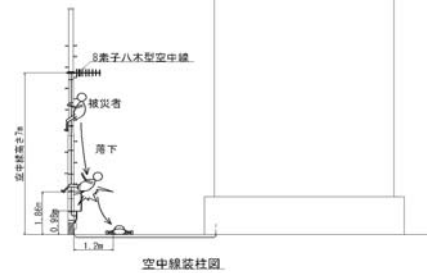
## 事故状況図

事故種類	労働災害	発生日時	平成25年10月4日 11時58分	事故当事者	1次下請け
事故区分	労働災害	年齢性別	33歳男性	職種	電気工
被災程度(全治)	頸椎骨折、胸椎骨折、肋骨骨折、血気胸、左膝蓋骨骨折、左母趾骨折(約3ヶ月の治療を要する見込み)				
事故概要	テレメーター観測装置用アンテナ交換作業及び筐体の交換作業を実施していた。3名でアンテナ器機を交換し、空中線方向・高さ調整が終了。被災者は一度地上に降りて、固定用のボルトナットを持って再びパンザマストに昇り、柱上にてアンテナのボルトの増締め(固定)をしていたところパンザマストより落下し被災した。落下時の状況を目撃したものはいない。事故当時、被災者は安全帯をしていたが胴綱のフックがD環でなく「カラビナ」に取付られた状態であった。				
事故原因等	①安全帯の胴綱のフックがD環でなく「カラビナ」に取付られた状態であった ②被災者が装着していた装備品から推測すると、足を滑らせたか、体勢を変えた際に安全帯に加重がかかり、安全帯より「カラビナ」が上側に抜けたものと思われる。 ③第三者による適正な装着の確認を怠った。				
改善策等	今回の事故が、被災者の安全帯の誤使用(フックの掛け違い)によると推測し、下記の再発防止策を実施する。 ・安全教育の再徹底、作業前ミーティングでの確認 ・安全帯に依存する昇降柱作業を実施せざるを得ない現場においては、補助フックを併用して安全対策を施す。 ・ハンガーフック(カラビナ)等、安全帯フックを掛け違える可能性のあるものは、安全帯に取りつけない。 ・高所作業時においては、地上監視員を増員し常時監視する(指導確認) ・高所作業を伴う残りの現場については、高所作業車を使用する。				
類似工事(他工事)へ活用できる対策等	・作業前の安全帯の確認、取扱方法の確認を徹底。 ・監視員を配置し、作業中の安全確認を徹底。

### 救急搬送直後の被災者 装備品状態

今回使用していた「カラビナ」

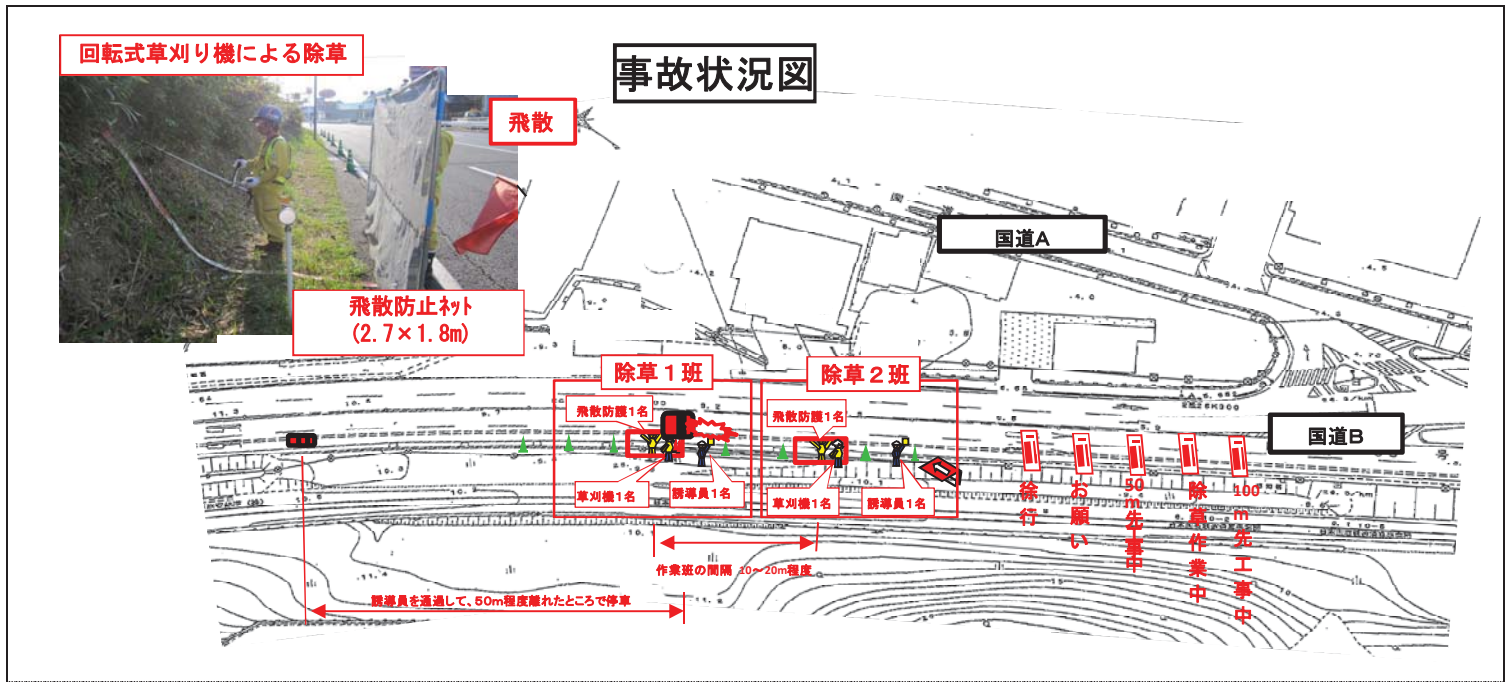
事故種類	一般事故	発生日時	平成25年10月3日10:30頃	事故当事者	一次下請
事故区分	公衆災害	年齢性別	50歳 男性	職種	-
被災程度	一般車輛(軽自動車左後方部の窓ガラス)の損傷				
事故概要	車輛の進行方向に対して直角に法面に向かって、法面の除草を回転式草刈り機で実施していたところ、草刈り機が何かを弾き、弾かれた物が飛散防止ネットと誘導員の間をとり、通行していた一般車輛に当たったため、左後方の窓ガラスが破損した。				
事故原因等	特記仕様書及び施工計画書の記載事項(作業箇所周辺(概ね10m以内)に民家又は道路が存在し、車輛の進行方向に対して作業できない場合は、揺動式草刈り機又は手鎌で除草する。)が遵守されていないかった。				
改善策等	<ul style="list-style-type: none"> <li>・特記仕様書及び施工計画書を遵守し、現場条件に適した方法で除草作業を実施する。</li> <li>・特記仕様書及び施工計画書以外の現場条件において除草作業を行う場合は、朝礼、KYミーティングにて、元請けの現場代理人に指示を仰ぐ事を徹底させる。</li> </ul>				
類似工事(他工事)へ活用できる対策等	同上の対策を実施

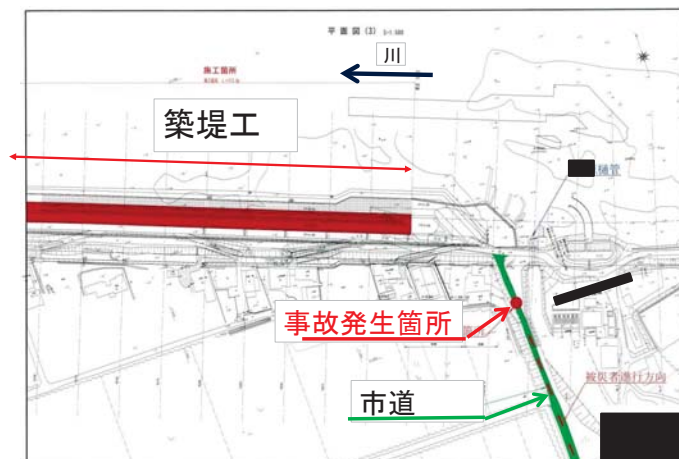
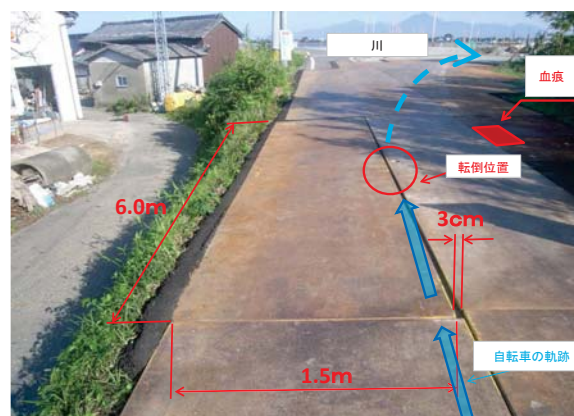
## 事故状況図

事故種類	交通事故	発生日時	平成25年10月27日 9時00分	事故当事者	第三者
事故区分	公衆災害	年齢性別	79歳男性	職種	なし
被災程度(全治)	ほぼ骨折、顔に切傷(1週間程度の入院その後自宅療養)				
事故概要	被災者が工所用搬入路を自転車で走行中、工所用搬入路に設置されていた敷鉄板と敷鉄板の隙間にタイヤが挟まり、転倒して怪我をした。				
事故原因等	<ul style="list-style-type: none"> <li>・工所用搬入路の出入口部は、溶接により敷鉄板のスレ止めを行っていたが、事故が発生した直線部は、溶接によるスレ止めは行わず、敷鉄板の両側をアスファル合材を打設してスレ止めのみの処理であったため、敷鉄板の開きが生じたもの。</li> <li>・事故前日も含め、日々工所用搬入路の点検・監視を午前・午後実施し異常は見られなかったが、鉄板間の開きを見逃していた可能性は否定できない。</li> <li>・工所用搬入路の点検・監視項目に敷鉄板に関する項目がなかった。</li> </ul> (工所用搬入路は、歩行者・自転車で通行される方への注意喚起看板を5箇所設置)				
改善策等	①事故直後の対応 (事故発覚後即日実施) <ul style="list-style-type: none"> <li>・敷鉄板の隙間が発生した箇所は、溶接しスレ止め処理を行う。</li> <li>・点検・監視項目に工所用搬入路の項目を追加する。(敷鉄板のズレ、段差等)</li> <li>・工所用搬入路の点検・監視を毎日、午前・午後・作業終了後の三回点検に強化する。又、点検・監視により隙間が、発生した場合は、常温合材にて処理を行う。現場事務所に常温合材を常備しておく。</li> </ul> ②抜本的な対策 道路管理者(市町村)からの敷鉄板撤去の要請による、その後の対応 <ol style="list-style-type: none"> <li>1) 敷鉄板を撤去し、工事着手前の状態にする。(11/2完了予定)</li> <li>工所用車両通行時、異常が発見された場合は、アスファル合材(レミファル)にて処理を行い、一般交通の支障とならない様にする。現場事務所にアスファル合材(レミファル)を常備しておく。</li> <li>2) 点検・監視項目に工所用搬入路の項目を追加する。(舗装の亀裂、轍等)</li> <li>3) 工所用搬入路の点検・監視を毎日、午前・午後・作業終了後の三回点検に強化する。</li> </ol>

類似工事(他工事)へ活用できる対策等	<ul style="list-style-type: none"> <li>・敷鉄板の有無に関わらず、供用中の生活道路を工所用に使う場合は定期的な巡回、点検、監視を必ず行うようにチェック体制を整える。</li> <li>・鉄板を敷く場合は地盤の形状・勾配等を事前に詳細に検討し必要な安全対策を講じる。</li> </ul>

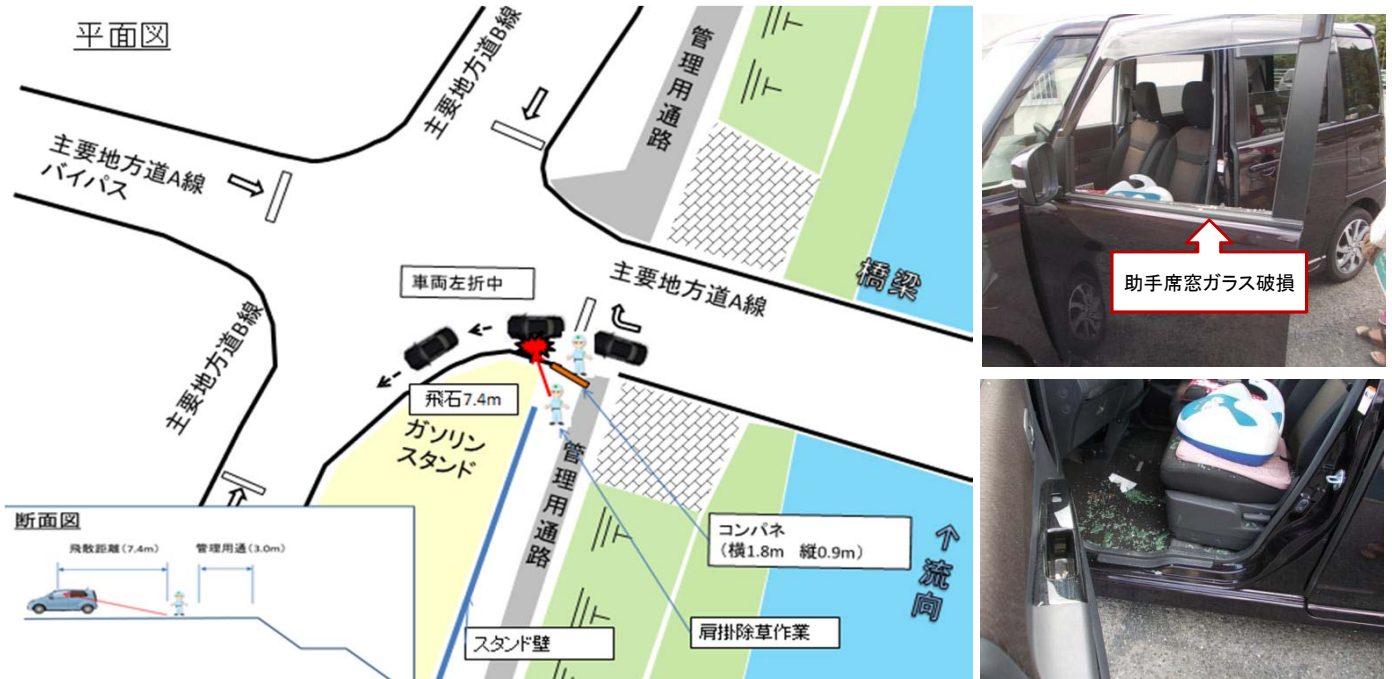
## 事故状況図

事故種類	一般事故	発生日時	平成25年10月10日 11時00分		事故当事者	元請け
事故区分	公衆災害	年齢性別	—	職種	—	
被災程度(全治)	一般車両の窓ガラス破損					
事故概要	通行車両への飛散防止対策を講じ、堤防裏法面を肩掛式草刈機で除草を行っていたところ、防護範囲外に飛び石した事で、施工終端部で堤防と交差する一般地方道を走行していた車両(軽自動車)の助手席側の窓ガラスを破損させた					
事故原因等	・保全対象が複数方向に存在する箇所、飛び石を発生させ、防護範囲外に飛散させた					
改善策等	<ul style="list-style-type: none"> <li>・草刈機使用時は作業方向を遵守し、飛散防護工の対策効果が得られない恐れがある場合は、手鎌、揺動式肩掛け式草刈機、バリカン式ハンドガイド等の機種を使用する</li> <li>・「九州地方整備局草刈機運転作業安全基準(案)[河川部]」を遵守する</li> </ul>					
類似工事(他工事)へ活用できる対策等	<ul style="list-style-type: none"> <li>・管内出張所の主任監督員を通じて事故事例を情報提供し、再発防止の指導徹底を図った</li> <li>・安全協議会等で事故事例を活用し、上記改善策と設計図書等の明示事項を徹底させる</li> </ul>

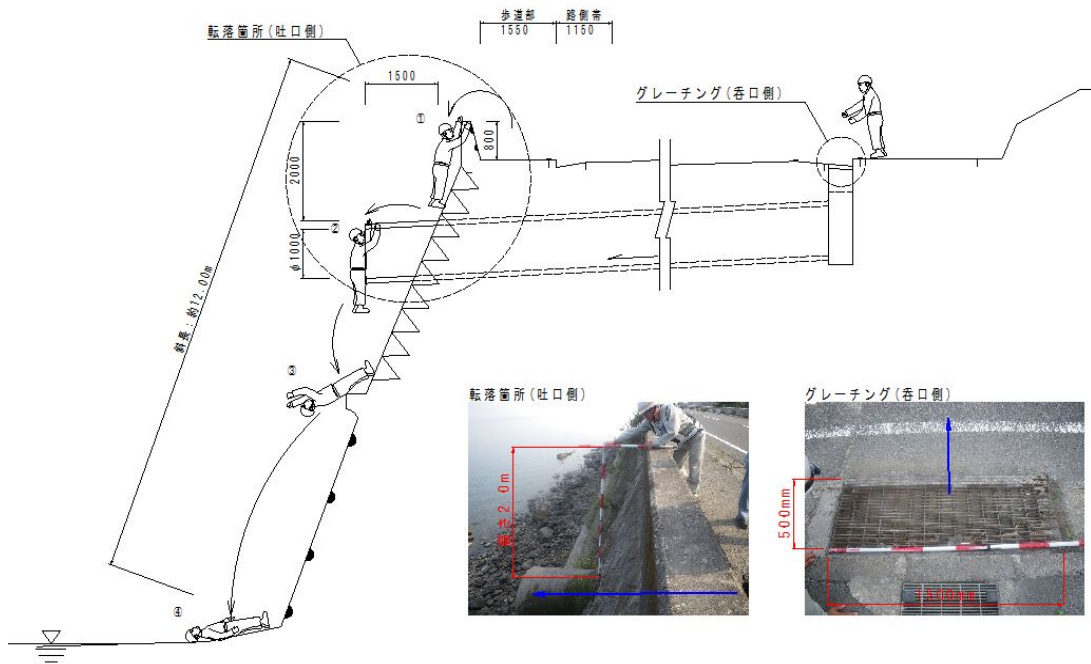
## 事故状況図

事故種類	労働災害	発生日時	平成25年10月31日 23時00分	事故当事者	1次下請け
事故区分	労働災害	年齢性別	38歳男性	職種	点検補助員
被災程度(全治)	右頭頂骨陥没骨折、骨盤骨折、左顔面神経麻痺(術後(11月21日)より約3ヶ月の安静加療を要す。)				
事故概要	<ul style="list-style-type: none"> <li>・国道の横断暗渠点検にあたり、夜間交通規制を行い、進入口となる路側集水樹の「グレーチング」を開け点検を実施することとしていた。</li> <li>・現場責任者は、二人の補助作業員に暗渠点検前に集水樹のグレーチングを開けておくよう指示をしたが、グレーチング蓋が開きにくかったため、被災者は海側吐口から内部に進入しグレーチングを内部から押し上げるようと、ロープ等の安全措置はせず海岸パラペットを乗り越えて約2m下の暗渠突出部の上面に降り、暗渠内部に進入しようとし、誤って約10m下の海岸(岩場)に転落した模様。</li> </ul>				
事故原因等	<ul style="list-style-type: none"> <li>・蓋開口に伴い不安全な行動をとった。</li> <li>・溝渠点検に関する細部な作業計画書が提出されていない。</li> <li>・新規入場者教育の実施ができていなかった。</li> </ul>				
改善策等	<ul style="list-style-type: none"> <li>・作業着手前に作業手順のチェック(確認)を行う。</li> <li>・作業内容に応じた新規入場者に対する安全教育の実施の指導を行う。</li> </ul>				
類似工事(他工事)へ活用できる対策等	<ul style="list-style-type: none"> <li>・臨時の安全会議を開催し、類似業務における再発防止に向けた注意喚起を行うとともに、点検細部計画書の提出、また作業前に作業手順の確認をする様に指導した。</li> </ul>

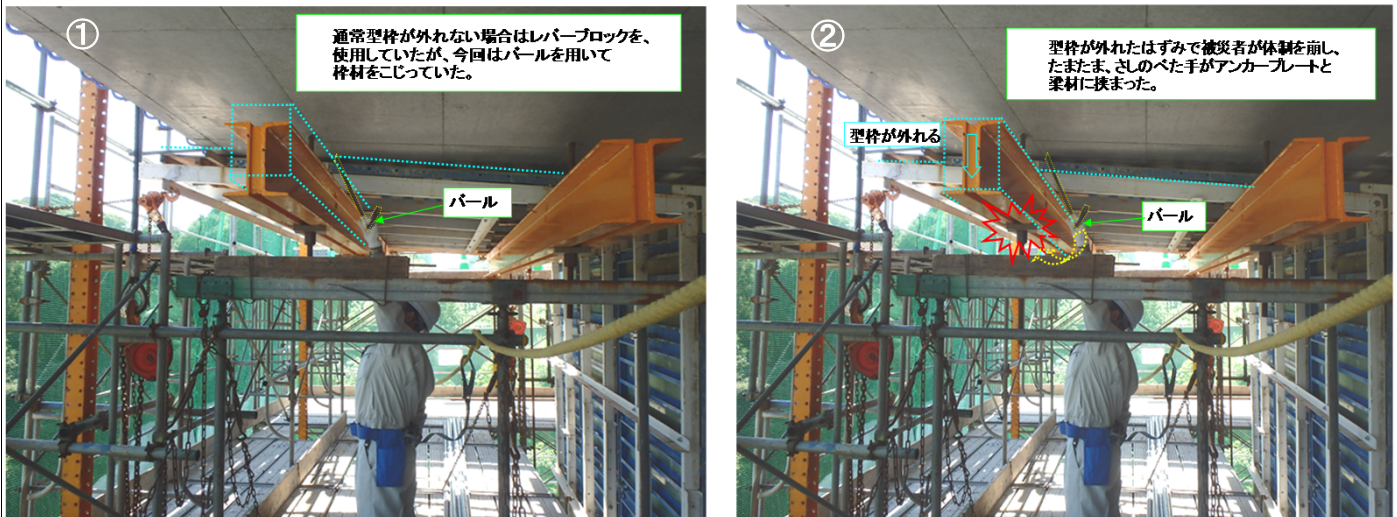
## 事故状況図

事故種類	労働災害	発生日時	平成25年10月25日 11時00分	事故当事者	1次下請け
事故区分	労働災害	年齢性別	35歳男性	職種	型枠工
被災程度(全治)	本工事型枠工:左環指末節骨開放骨折、左環指挫滅創 全治3ヶ月(休業7日)				
事故概要	PC片持ち箱桁製作の6BL緊張完了後 移動作業車移動準備のため移動作業車側面足場部において、型枠解体作業を実施していたが、型枠とコンクリートが離れなかった為、無理やり剥がそうとしていたところ、型枠が外れたはずみで体勢が崩れた際、さしのべた手がやや遅れて落下してきた梁材とアンカープレートに挟まり被災した。				
事故原因等	<ul style="list-style-type: none"> <li>・型枠が外れなかった場合の作業手順は存在したが守られていなかった。</li> <li>・声の掛け合いが不足し、作業者間の意思疎通が曖昧になり被災者の自己判断による作業に繋がった。</li> </ul>				
改善策等	<ul style="list-style-type: none"> <li>・作業手順の再周知</li> <li>・作業手順の改善(作業手順書に明確に記載する)</li> <li>・作業員・監視員の人員配置計画</li> </ul> <p>作業手順に声の掛け合いの詳細を加えると共に、型枠が外れ無い事を前提とした解体手順を全当該作業に用いる事に作業手順を改善し、手順周知のため現場にて実習を行い徹底と再周知を図った。 元請け職員の立ち会いもと作業を行い、手順の遵守状況や作業に異常がないかの監視を徹底する。</p>				
類似工事(他工事)へ活用できる対策等	<ul style="list-style-type: none"> <li>・臨時の安全協議会を開催し、類似工事における再発防止に向けた注意喚起を行った。</li> <li>・主任監督員を通じて事故事例を情報提供し、再発防止の指導徹底を行った。</li> </ul>

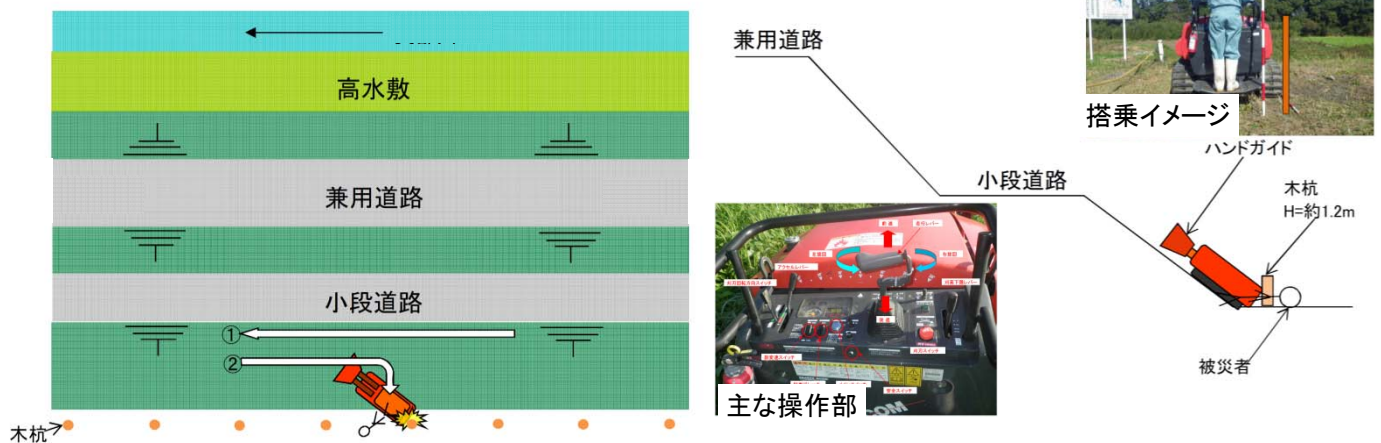
## 事故状況図

事故種類	労働災害	発生日時	平成25年10月21日10時頃	事故当事者	一次下請け
事故区分	労働災害	年齢性別	36歳男性	職種	ハンドガイドのオペレーター
被災程度(全治)	左腓骨骨折、右恥骨骨折(全治約1ヶ月)				
事故概要	<ol style="list-style-type: none"> <li>1. ハンドガイドで堤防川裏の法尻部を上流から下流に向かって刈草作業を行っていた。</li> <li>2. 上流側に刈り残した部分があったため、方向転換しようとバックでターンしたところ、法尻にあった木杭(高さ1m程度)に臀部(でんぶ)がぶつかった。</li> <li>3. 臀部(でんぶ)がぶつかり 上体がのけ反ったため、体勢を立て直そうとしてハンドガイドの操作レバーを引いてしまい、ハンドガイドがますますバックした。ハンドガイドがバックしたため、木杭が折れ、その拍子でハンドガイドのステップから地面に落下。</li> <li>4. 地面に落下し倒れているところにハンドガイドがゆっくり下がってきて、太ももの部分がハンドガイドのキャタの敷きになった。</li> </ol>				
事故原因等	<ol style="list-style-type: none"> <li>1. ハンドガイドの安全装置を正しく使用しなかったため、ハンドガイドからオペレーターが転落後も、エンジンが停止せずハンドガイドの下敷きとなった。</li> <li>2. ハンドガイドを後進させながら方向転換する際に、オペレーターの後方確認が不足したため障害物(木杭)に衝突した。</li> </ol>				
改善策等	<ol style="list-style-type: none"> <li>1. 作業手順書及びハンドガイド操作要領の作成、作業員への周知徹底。</li> <li>2. 緊急安全訓練の開催</li> <li>3. 施工計画書の見直し</li> <li>4. 安全巡視の強化(巡視時のチェック項目の見直し、追加)</li> <li>5. 社内安全パトロールの強化(月1回→月2回へ増)</li> <li>6. 元請・下請間の緊急連絡体制の周知徹底 ※下請から元請への連絡がなされずに事故発見ができなかったため。</li> </ol>

類似工事(他工事)へ活用できる対策等	<ol style="list-style-type: none"> <li>1. 施工機械に装備されている安全装置の適正使用の徹底。(操作マニュアルの遵守)</li> <li>2. 施工機械操作時における周辺安全確認の徹底。</li> </ol>
