事故種類	一般事故	発生日時	平成25年12月5日 10時21分	事故当事者	元請け
事故区分	公衆災害	年齢性別	—	職種	—
被災程度(全治)	水道管破損(給水支障時間3h40m 影響世帯約30戸)				
事故概要	堤防法面修繕のため、盛土前の段切り作業をバックホウ(山積0.7m3)で行っていたところ、埋設されていた水道管を破損させた。				
事故原因等	<ul style="list-style-type: none"> ・監督職員が当初提示した埋設図等のみで、受注者が水道管理設置位置や深さを推定し、作業に支障ないと判断して、監督職員に報告等を行わず施工した ・施工計画書に記載している埋設物の試掘や関係機関との調整、確認、報告が行われなかった。 				
改善策等	<ul style="list-style-type: none"> ・発注者以外の施設管理者等から最新の図面等の資料収集を行う ・収集した図面等を参考に探査調査、試掘等を行い、地下埋設物の位置・現物の確認、表示等を実際に行う ・上記の調査や施工にあたっては、監督職員や施設管理者等へ協議、立会、報告、確認等を行う。 				
類似工事(他工事)へ活用できる対策等	<ul style="list-style-type: none"> ・管内出張所の主任監督員を通じて事故事例を情報提供し、再発防止の指導徹底を行う。 ・安全協議会で事故事例等を活用し、安全施工を徹底させる。 ・堤防等掘削を伴う工事は「地下埋設物件の事故防止に関する特記仕様書」を明示する等「河川工事における地下埋設物の切断事故防止について」(H20.4.7事務連絡)等の履行の徹底を図る。

事故種類	労働災害	発生日時	平成25年12月3日 9時10分	事故当事者	1次下請け
事故区分	労働災害	年齢性別	52歳男性	職種	鉄筋工
被災程度(全治)	ミケイコツコカンフンサイコッセツ・ヒコソコッセツ 右頭骨骨幹部粉碎骨折・腓骨骨折(全治3ヶ月)				
事故概要	本工事は現場の特殊事情(型枠施工ヤードの確保が厳しい箇所)により、型枠を先行し鉄筋組立を行うこととしていた作業のなかで、型枠の固定に不備があったため、転倒した型枠に鉄筋工が挟まれ右足を骨折した。				
事故原因等	<ul style="list-style-type: none"> ・型枠の固定が確実でなかった。 ・型枠の固定を確認しないまま次工程に着手した。 ・施工計画書及び作業手順書が明確に記載されていなかった。 				
改善策等	<ul style="list-style-type: none"> ・型枠の固定を堅固にするため、固定方法を見直す。 ・型枠が堅固に固定されるのを確認し、次工程に着手する。 ・本工事全体の施工計画書及び作業手順書を見直し、全作業員へ周

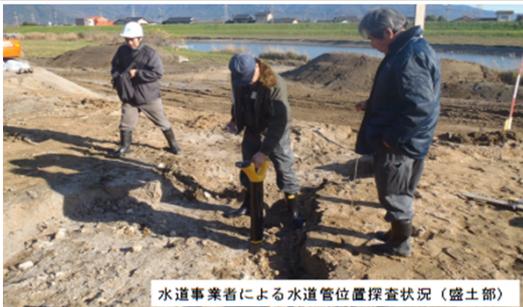
水道事業者による水道管位置探査状況(盛土部)

試掘位置	試掘方法及び試験日	地下埋設物件名	地下埋設物件管理者名	占用企業者の立会
0k920-0.66m	バックホウ0.7m3を使用し横断方向に長さ2.0m 深さ100cm程度を掘削・掘り下げを行い既設配管を確認する(90cmを機械掘で残り90cmを人力掘削とする) 試験日:平成 25年12月 19日	上水道管φ150铸铁管	市	有
地下埋設物件の位置出し方法	・石灰ライン引きで埋設管法線を表示する(探査機で位置出し済み)

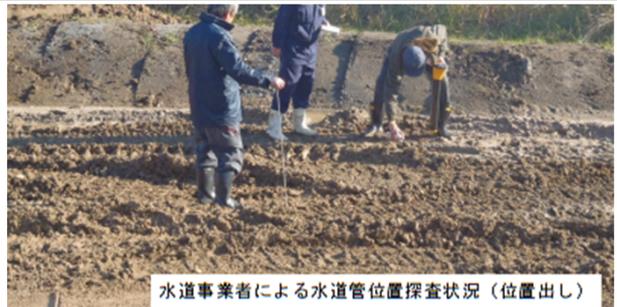
水道事業者による水道管位置探査状況(位置出し)

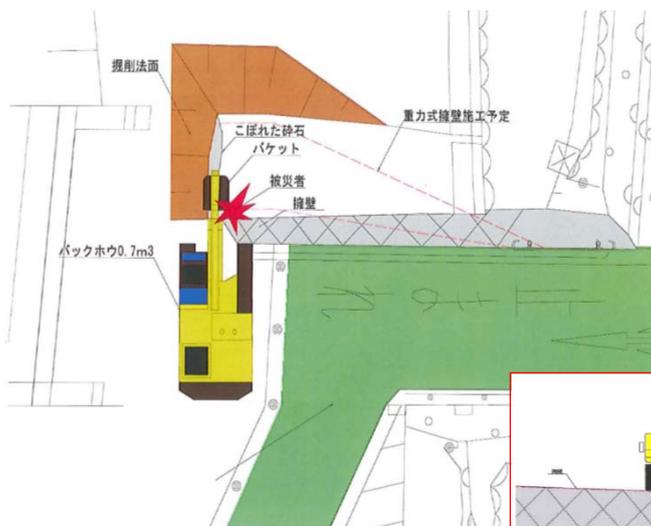
事故状況図

操作レバーに雨合羽が引っかかっている事に気づかずエンジン始動

- ・オペレータが重機に乗る前に合図員が人払いを行う。
- ・雨合羽・防寒服・裾は、絞る等の措置をとった服装で操作する。
- ・重機キャビン内に「始動時・動作時のチェック事項」を掲示し、指差し呼称で確認する。
- ・前日の作業打合せ時に重機と作業員による混在作業の有無を確認し、作業手順書等ルールを再周知、徹底するよう教育する。

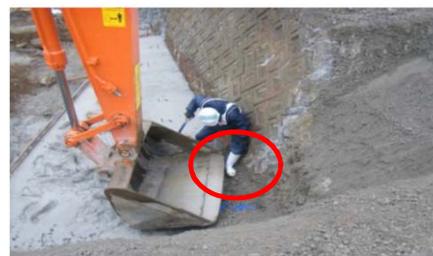
急に動き出したバケットと既設擁壁の間に挟まれ被災

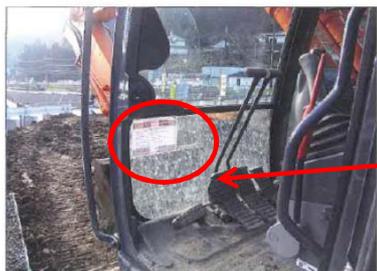
**オペレーターが行う、車両系建設機械
始動・動作時の「指差し呼称」によるチェック事項**
 エンジン始動前にチェックします。

- ① 定められた服装(雨カッパ、防寒服の袖および裾を絞っているか)の確認
- ② 操作レバーが所定の位置にあるか、衣服等が絡んでないか確認
- ③ 混在作業の場合は合図者を配置しているか、合図者は見えているか確認
- ④ 合図者の合図を受けエンジン始動
