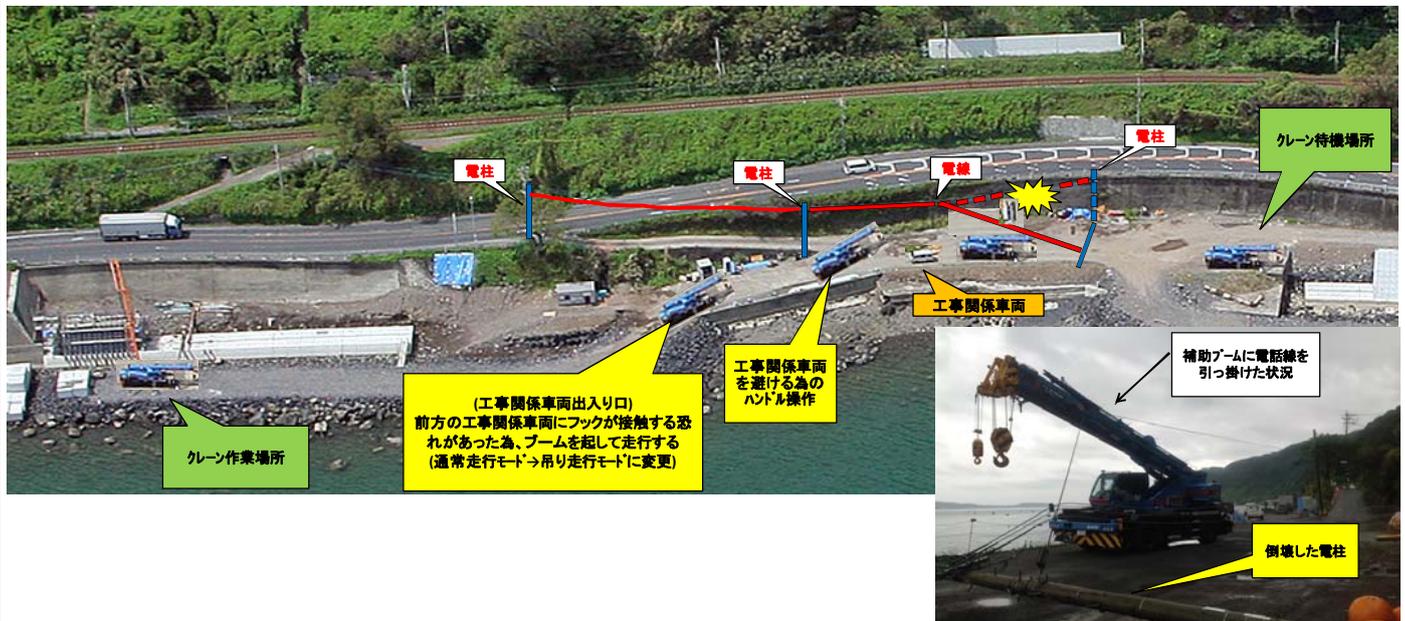
事故状況図

事故種類	一般事故	発生日時	平成26年8月29日 16時25分	事故当事者	1次下請け
事故区分	公衆災害	年齢性別	53歳男性	職種	クレーンオペレーター
被災程度(全治)	電柱1本倒壊				
事故概要	<p>作業終了後、25t吊りクレーンを作業場所から待機場所へ移動を開始したところ、</p> <ul style="list-style-type: none"> ・経路上前方に工事関係者車両が駐車していたため、前方車両を回避する必要が生じた。 ・回避する際、フックが横揺れし(未格納)、前方車両にあたる恐れがあったため走行モードを変更し、ブームを17度くらいに上げて走行した。 ・車両を回避するため一旦ハンドルを国道側へ切り、海側へ戻した際、補助ブームが電線に引っかかり、そのはずみで電柱が倒れた。 				
事故原因等	<ul style="list-style-type: none"> ・工事関係者車両の駐車場所を明確にしていなかったため、クレーンの移動経路上に工事関係者車両を駐車させてしまった。 ・現場内環境の変化に対して、オペレータ単独の判断でブームを上げて走行してしまった。 ・既に電柱・電線は使用されておらず、近日中に九電が撤去する予定であったため、災害防止に対する認識が不足していた。 				
改善策等	<ul style="list-style-type: none"> ・工事関係者車両の駐車場所を明確化するとともに、クレーンの移動経路上に工事関係者車両などを駐車しないように周知を図る。 ・クレーンの場内移動においても、吊り走行モード(ブームを起こしたり)は絶対使用しない。 ・ブーム及びフック格納の徹底を図るため、場内及びクレーン内に注意喚起を促す看板を設置する。また、場内にも門型ゲートを追加設置する。 ・使用されていない電線・電柱であっても、接触・切断等によって二次被害の恐れがあることを、日々の朝礼・KY活動、安全教育訓練で周知徹底する。 				
類似工事(他工事)へ活用できる対策等	<ul style="list-style-type: none"> ・狭い施工ヤードにおける工事車両と工事関係者車両との輻輳防止対策 ・作業が完全に終了するまでは、注意を怠らないことの重要性の認識 ・電線を引っかけることで電柱の倒壊にもつながり、人的被害発生危険性があることを認識
