事故種類	交通事故	発生日時	平成26年9月23日 14時31分	事故当事者	
事故区分	公衆災害	年齢性別	60歳	職種	運転手
被災程度(全治)	遮断機バー2本破損。ダンプトラックには損傷なし、また運転手も怪我なし。				
事故概要	置換土を運搬していた10tDTが踏切で一旦停止したが警告音が鳴っているのに気付かず進入した。遮断機が降りてくるのに気が付いたが進入していたため前進し間に合わずダンプトラックにバーが接触し破損した。				
事故原因等	<ul style="list-style-type: none"> 警告灯の点滅確認が不十分であった。 警告音の確認が不十分であった。 周囲の確認が不十分のまま踏切内に進入した。 				
改善策等	<ul style="list-style-type: none"> 踏切一旦停止後、左右の確認、指差呼称により警告音・警告灯確認後進入し、速やかに通過するよう徹底する。 踏切手前に誘導員を配置し通行車両の誘導・確認を行う。(窓開け・指差呼称等) また、注意喚起看板を設置し踏切内進入手順を促す。 車両始業前点検表・始業前健康チェック・送り出し教育を実施する。 事故及び災害が発生した場合は、速やかに関係機関(警察署等)に連絡することを再周知徹底する。 				
類似工事(他工事)へ活用できる対策等	踏切での一旦停止後、窓を開け警告音を確認することを再周知徹底する。

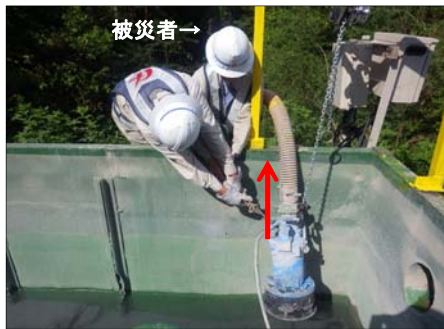
①水中ポンプの引き上げ

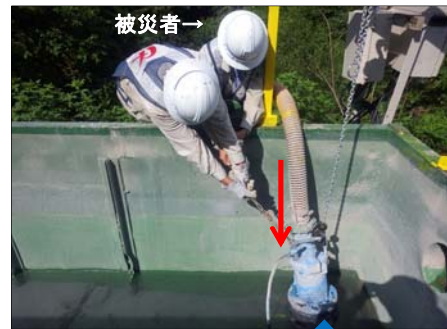
②水中ポンプの落下

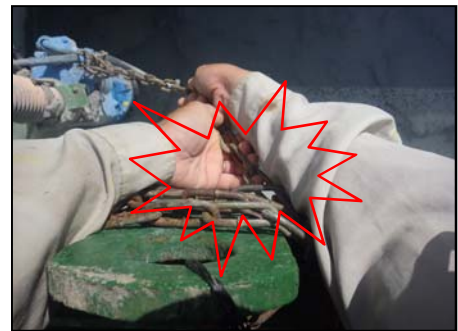
③被災
(左手小指先端をチェーンで挟まれる)

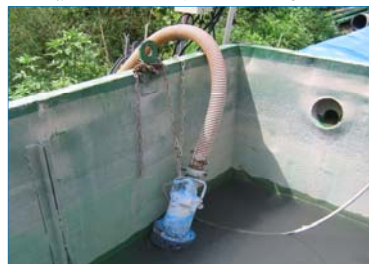
被災時の水中ポンプの状況

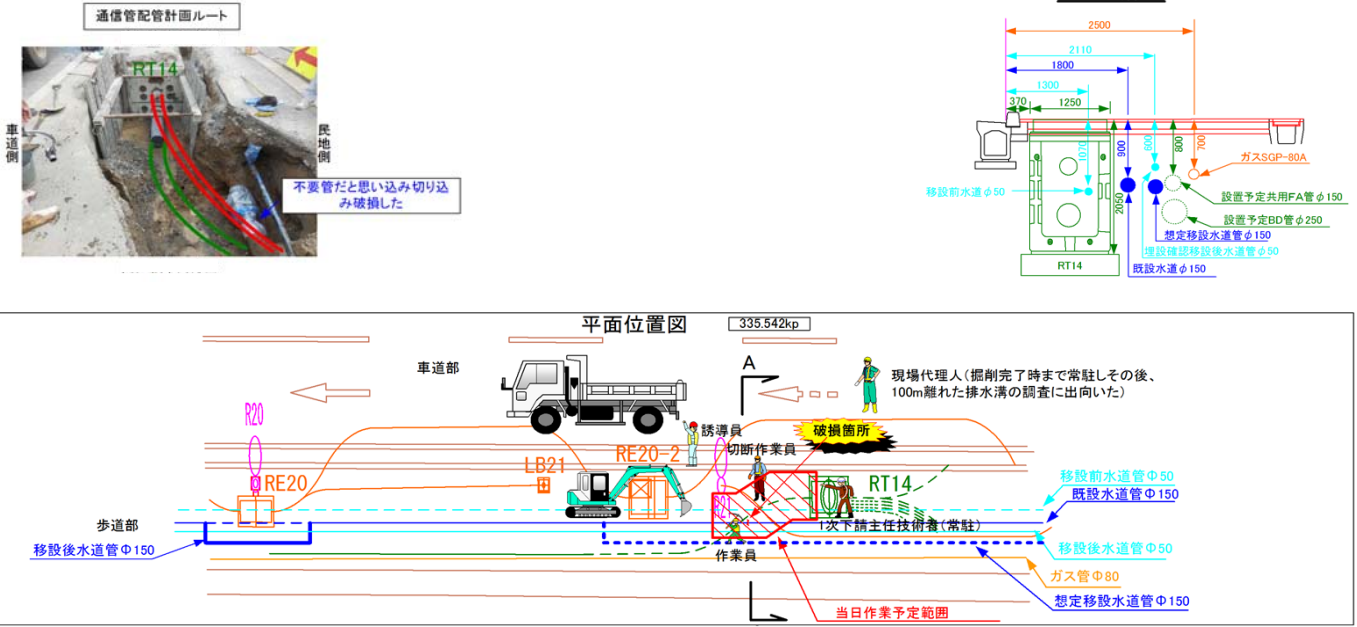
事故状況図

事故種類	一般事故	発生日時	平成25年9月10日11時24分	事故当事者	二次下請け
事故区分	公衆災害	年齢性別		職種	
被災程度(全治)	水道管破損(断水30分, 影響戸数18戸)				
事故概要	電線共同溝通信系埋設管路敷設作業中において、既設水道管(φ150)を不要管と思いこみ、誤ってエンジンカッターで切り込んで破損した。				
事故原因等	<ul style="list-style-type: none"> ・今までの現場では、特殊部施工の支障となる部分のφ50及びφ150の2本の水道管の移設作業を、市へ移設依頼しており、本業者の施工に支障となる不要管は撤去してきたところであるが、今回対象箇所についてはφ150の水道管は、特殊部施工の支障とならず、市は移設を行っていなかったため、本業者は不要管だと思いこんでエンジンカッターで切り込んだ。 ・事前に市の移設埋設管施工中の状況を現地に確認していたが、φ150は確認していなかった。(市へ、移設計画・移設管の施工図を要求したが作成されておらず、現地にての確認となった) 				
改善策等	<ul style="list-style-type: none"> ・今後、工事に支障となる埋設管を発見したときは、聴診器や打音により元請け責任者が確認する。更に、管種・要不要管の判断が明確に出来ないときは、埋設物管理者に立会を依頼する。切断作業は作業指示書に記載し、元請け責任者の指示で施工する。 (事故発生原因者は、二次下請け業者の作業員であり、現場代理人は掘削完了時まで常駐していたが、切断作業時には別工種の調査のため現地を離れていた) 				
類似工事(他工事)へ活用できる対策等	他工事において、情報共有を行い、正体不明の支障埋設管が出現したときは、調査により埋設管理者を特定し、立ち会いを行う用指示。

- ・今後、工事に支障となる埋設管を発見したときは、聴診器や打音により元請け責任者が確認する。
- ・更に、管種・要不要管の判断が明確に出来ないときは、埋設物管理者に立会を依頼する。
- ・切断作業は作業指示書に記載し、元請け責任者の指示で施工する。

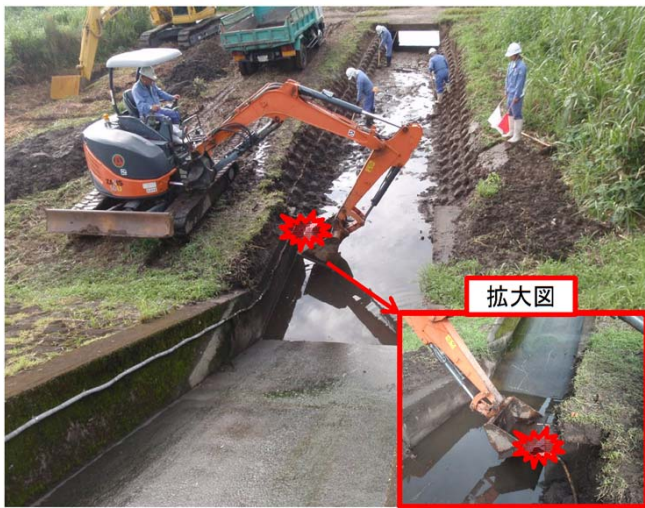
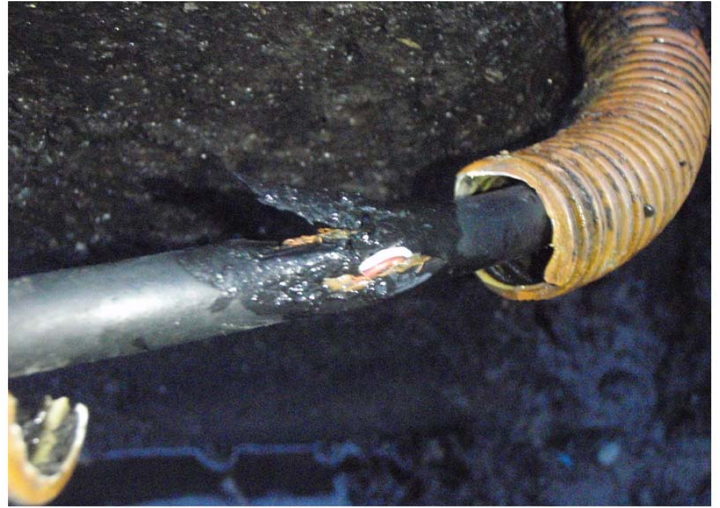
事故状況図

事故種類	一般事故	発生日時	平成26年9月12日 16時10分	事故当事者	元請け
事故区分	公衆災害	年齢性別	—	職種	—
被災程度(全治)	水位観測所の配線ケーブル損傷(本復旧まで18日)				
事故概要	樋管の川表開水路内に堆積した土砂をバックホウ及び人力にて撤去作業を行っていた。当該開水路には、水位計ケーブルが敷設されており、その上に土砂が堆積した状態であった。そのため、ケーブル付近は損傷を与えないよう人力作業、それ以外の箇所はバックホウにて撤去作業を実施していたが、土砂撤去後の水路底版部の均し作業(仕上げ)をバックホウ作業で行った際、誤ってバケットが水位計のケーブルに触れてしまい損傷した。				
事故原因等	<ul style="list-style-type: none"> ・ケーブル付近の土砂撤去は人力で行っていたが、水路底版部のバックホウによる均し(仕上げ)作業の段階で、ケーブルに対する注意不足があった。 ・作業時におけるケーブルの保護を設置していなかった。 				
改善策等	<ol style="list-style-type: none"> ①地下埋設物確認後の視認性の向上 ②地下埋設物確認後の保護 ③地下埋設物把握のための試掘の徹底 ④地下埋設物周辺の人掘削の徹底 				
類似工事(他工事)へ活用できる対策等	<ul style="list-style-type: none"> ・主任監督員による安全周知会議開催 ・当該事故の原因・改善策等を取りまとめ、事務所内施工中の工事現場へ情報提供し再発防止を図る。

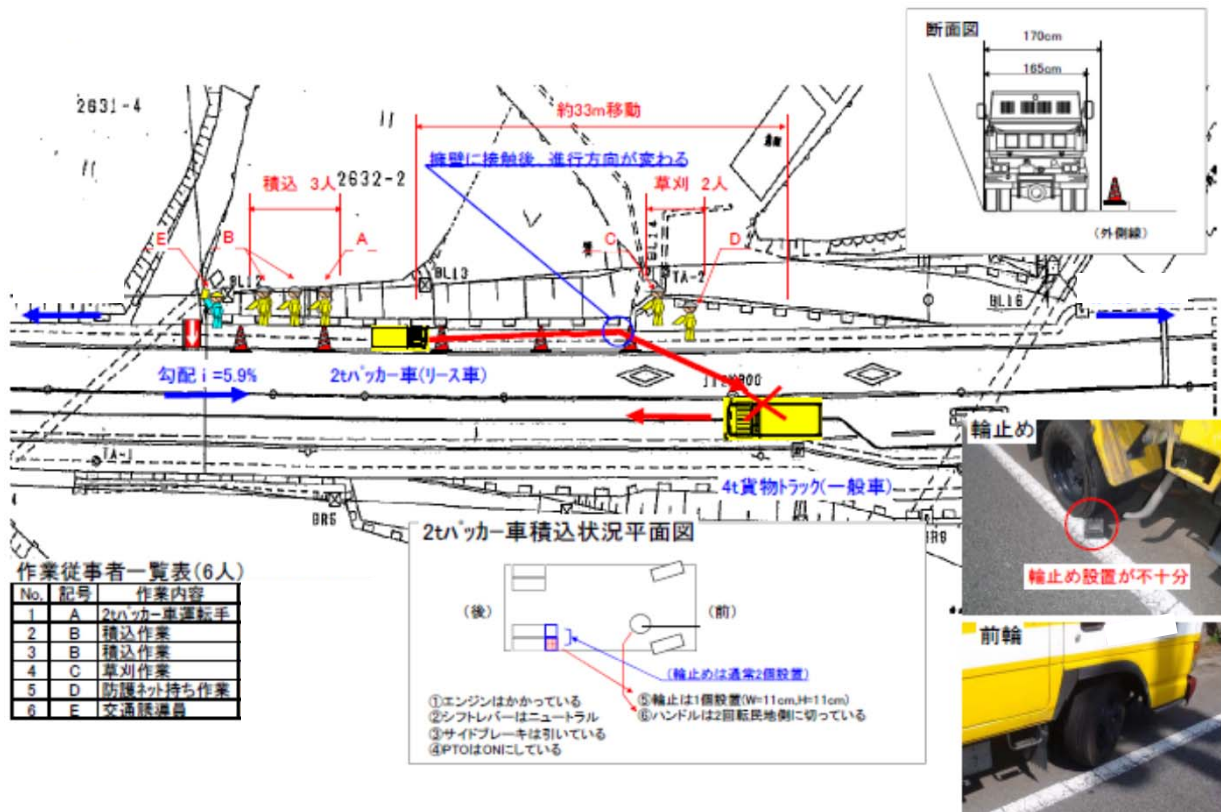
詳細図

事故種類	交通事故	発生日時	平成26年9月4日11時45分	事故当事者	元請
事故区分	公衆災害	年齢性別		職種	
被災程度(全治)	怪我無し				
事故概要	<p>車道下り線路肩に2tパッカー車を停車させ、路肩規制にて除草作業を行っていた。一度路肩の除草を終え約5m間隔で集草していた草をパッカー車を後退させながら作業員2名にて積込を行っていた。積込の際は運転手も降車し、後輪の運転手側タイヤ前方のみに輪止めを施し作業を行っていたところ、パッカー車が約33m終点側(下図右側)に輪止めごと滑って走行し、上り線を走行してきた4tトラックに衝突した。4tトラックはバンパーと運転手側ドアを損傷。運転手に怪我はない。</p> <p>当該道路の縦断勾配は5.9%。パッカー車はマニュアル車で、積込の際はギアをニュートラルにしサイドブレーキを引き、回転板を回転させるため、エンジンをかけたまま作業を行っていた。</p>				
事故原因等	<ul style="list-style-type: none"> ・エンジンをかけたまま運転手が席を離れた。 ・輪止めが適切に設置されていなかった。 ・サイドブレーキの引き方が不十分であったと想定される。 				
改善策等	<ul style="list-style-type: none"> ・危険が想定される場合(急勾配箇所等)は、運転手は席を離れない。 ・輪止めは適切に設置し、確認作業を行う。 ・サイドブレーキを確実に引いていることを複数名で確認する。 				
類似工事(他工事)へ活用できる対策等	<p>本案件の事例及び改善策などを情報提供し、状況に応じたKY活動を行うよう、緊急代理人会議を招集し、受注者指導を徹底した。今後受注される業者に対しても同様の指導を行う。</p>

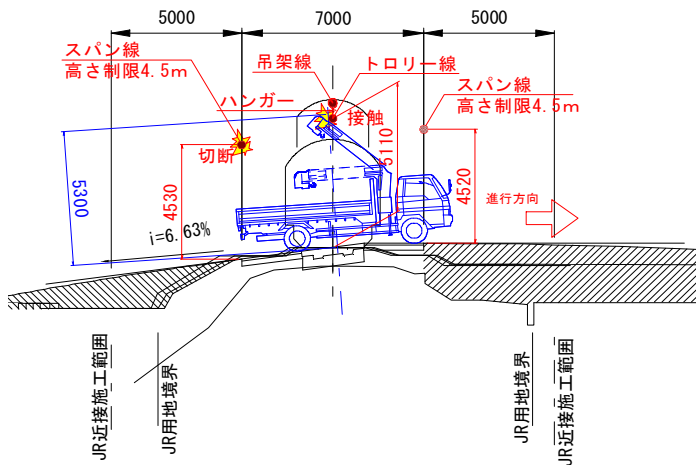
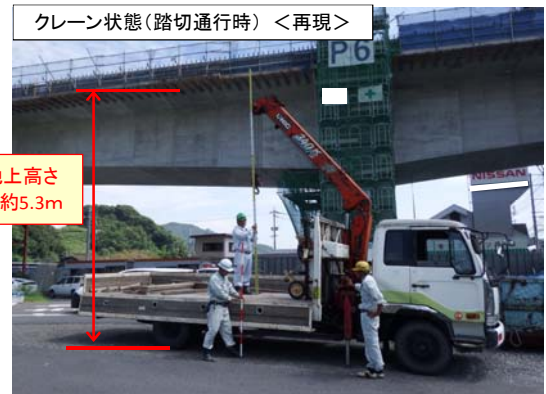
事故状況図

事故種類	一般事故	発生日時	平成26年9月8日 8時26分	事故当事者	1次下請け
事故区分	公衆災害	年齢性別	—	職種	—
被災程度(全治)	JR架線(トロリー線)接触に伴う列車運休および遅延				
事故概要	<ul style="list-style-type: none"> ・工事車両の4tユニック車のブームを格納することを失念したままJR工専用踏切に進入し、高さ制限ケーブル取付金具を破損させ、き電線に接触。 ・き電線を吊り下げているハンガーを8本、アーム1本を破損させた。 ・結果、約2時間にわたり不通となり、運休2本(上下各1本)、遅延2本(上下各1本)の影響が出た。 				
事故原因等	<ul style="list-style-type: none"> ・ユニック車にブーム未収納警報装置が装備されていたにもかかわらず、数日前に故障したまま修理をしていない状態で使用していた。 ・運転手がブーム格納の確認を怠った。 ・片付け作業における作業指示が不明瞭であったため、結果的に1人作業となっていた。 ・架空箇所前後に設置されている高さ制限スパン線の位置が線路に近かったため、架線に接触する手前で停車することができなかった。 				
改善策等	<ul style="list-style-type: none"> ・ブーム未収納警報装置が装備されたユニック車の使用を徹底する。あわせて日常点検項目に警報装置の作動確認を追加する。 ・ブームの収納確認を複数名で行い(=単独作業の禁止)、作業指示の明確化を徹底する。 ・工専用踏切を通行する際は誘導員を配置し、通行車両の直接監視を行う。 ・構造的な接触防止策として、単管パイプによる高さ制限ゲートを設置する。 				
類似工事(他工事)へ活用できる対策等	<ul style="list-style-type: none"> ・事故再発防止に向けた安全管理に対する再教育を実施し、「作業指示の明確化」、「単独作業の禁止」の周知徹底を図り、今後の類似工事事故の再発防止を図る。 ・架空線を場内に有する工事においては、構造的な接触防止策として架空箇所前後に高さ制限ゲート(単管パイプ等)を設置する。

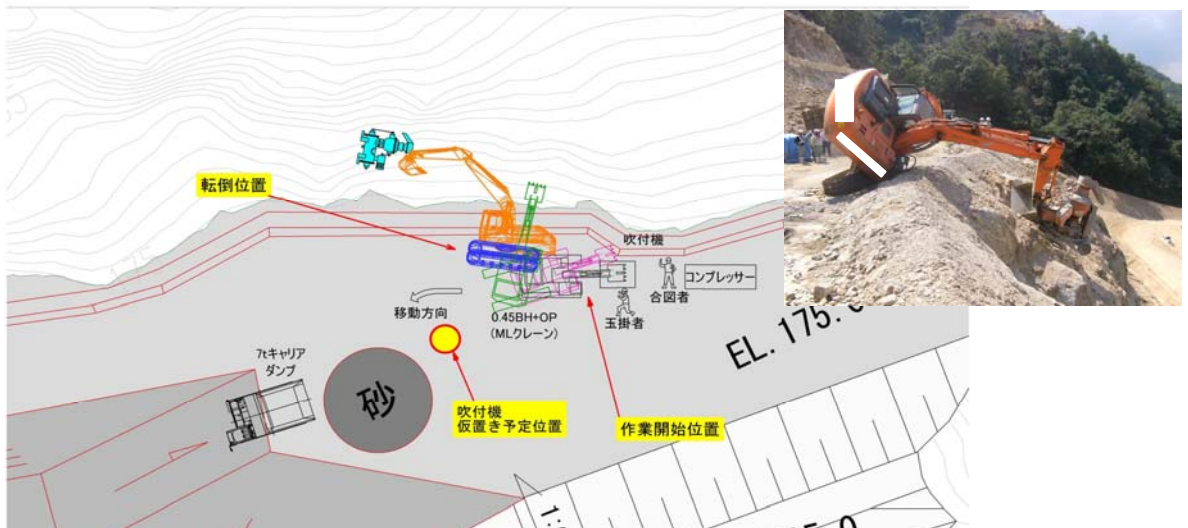
事故状況図

吹付機(2.7t)をクレーン機能付BH(吊荷重2.9t)で仮置き予定位置まで移動するために、吊った状態で走行を開始。仮置き予定位置に方向を変える。キャタピラの右後方が不陸に乗り上げ、機体はバランスを失い、左前方に転倒し始める。オペレータは転倒を防ぐために左方の法肩に岩盤が見えたので上部機体を左旋回させ、吹付機を地面に着地させながら、BHは転倒した。
