事故種類	労働災害	発生日時	平成26年10月20日 13時45分	事故当事者	元請け
事故区分	建設機械	年齢性別	40歳男性	職種	特殊作業員
被災程度(全治)	左下腿骨開放骨折(6ヶ月程度の加療を要する見込み)				
事故概要	ハンドガイド式除草機械で機械より転落し、転落時に骨折した。集草作業が終了し、他施工区への移動の為、法面から小段に移動しようとして、法面を堤防横断方向に進行した。勾配が法面から平場に変化する地点で、機械にゆられたため、バランスを崩し、転落し被災した。				
事故原因等	<ul style="list-style-type: none"> ・作業区域の終点が橋梁であった為、勾配の変化点(法肩)に斜めに進入せず、横断方向に進入した ・作業が終了して移動していたので、機械の運転に対して気の緩みがあった 				
改善策等	<ul style="list-style-type: none"> ・除草機械を使用する場合の安全注意事項の再教育 ・作業手順書の改善 ・機械オペレータが作業手順書を理解できているかについて確認を徹底 ・社内パトロール、安全訓練の拡充(月1回→月2回) ・除草機械に注意喚起を掲示(斜面での旋回禁止・斜面横断方向への進行禁止) 				
類似工事(他工事)へ活用できる対策等	・除草機械を使用する場合の安全注意事項について、安全教育等で良く周知し遵守させる

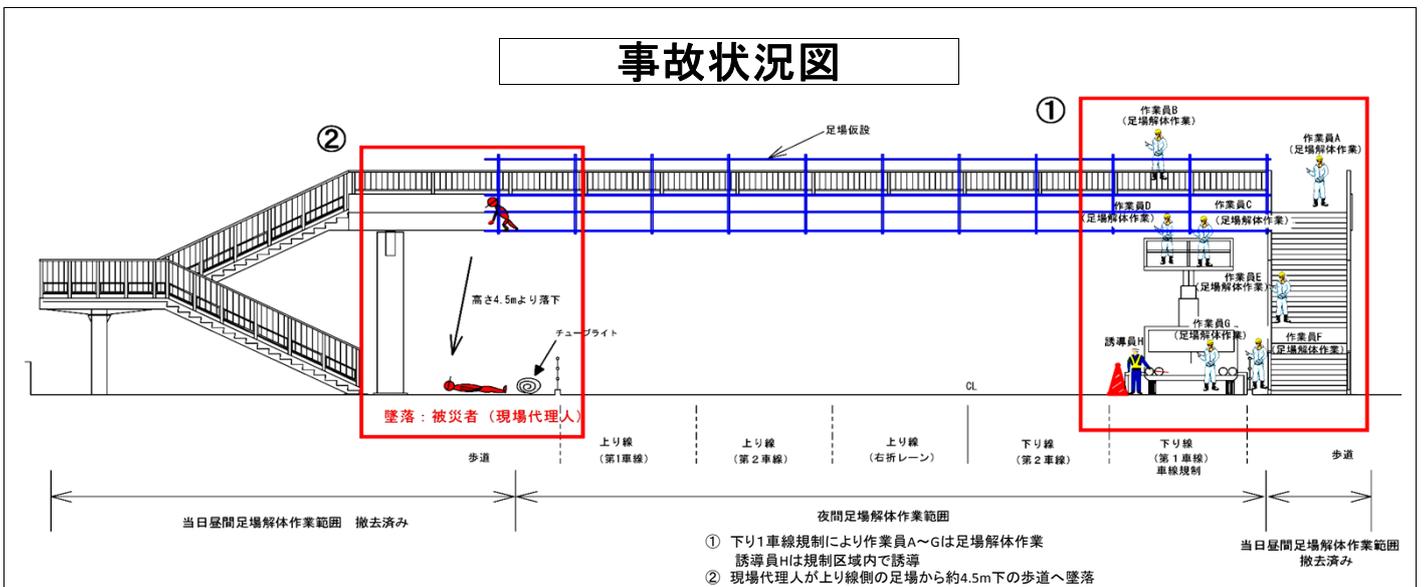
事故種類	労働災害	発生日時	平成26年10月15日 22時45分	事故当事者	元請
事故区分	墜落・転落	年齢性別	33歳 男性	職種	現場代理人
被災程度(全治)	左豆状骨骨折・左肺挫傷・左外傷性血胸・左多発胸椎横突起骨折・左多発腰椎横突起骨折・左多発肋骨骨折・第4胸椎圧迫骨折(完治約1カ月)				
事故概要	足場解体作業時、現場代理人が足場から4.5m下の歩道に墜落した。				
事故原因等	①現場に則した足場解体作業時の作業手順書が作成されていないかった。 ②足場上で安全帯を着用していたが、使用していないかった。 ③足場開口部の転落防止措置がなされていないかった。 ④当該現場、当日の役割分担が明確にされていないかった。 ⑤現場代理人が外の作業員に行先を告げず、作業箇所以外の足場内に入った。 ⑥当日の作業について、作業指示書により指示していないかった。				
改善策等	①主任技術者、現場代理人、下請足場作業主任技術者と足場解体作業の作業手順書を作成する。 ②高所作業中は安全帯の使用を徹底する。 ③足場撤去作業を中断する場合は、開口部については転落防止措置を行う。 転落防止措置内容は、中棧35～50cm、手摺を85cm以上として設置する。 ④当日、当該現場の現場代理人・主任技術者と作業員の役割分担を明文化し、作業前ミーティングで確認する。 ⑤作業箇所以外で作業を行う場合は、声掛けを徹底する。 ⑥現場管理者(現場代理人・主任技術者)は、毎日の作業を施工計画書で確認し、作業指示書で作業員に指示する。				
類似工事(他工事)へ活用できる対策等	・足場解体作業時の作業手順書を作成する。 ・安全帯の適正な使用方法の周知徹底。作業箇所以外で作業を行う際は、声掛けを徹底する。 ・主任監督員を通じて事故事例を情報提供し、再発防止の指導徹底を行った。

安全帯使用の徹底

足場解体作業手順書の作成、周知

足場仮設・解体一時中断時の転落防止措置

※中さんの高さ 350mmから500mm
 ※手摺の高さ 850mm以上

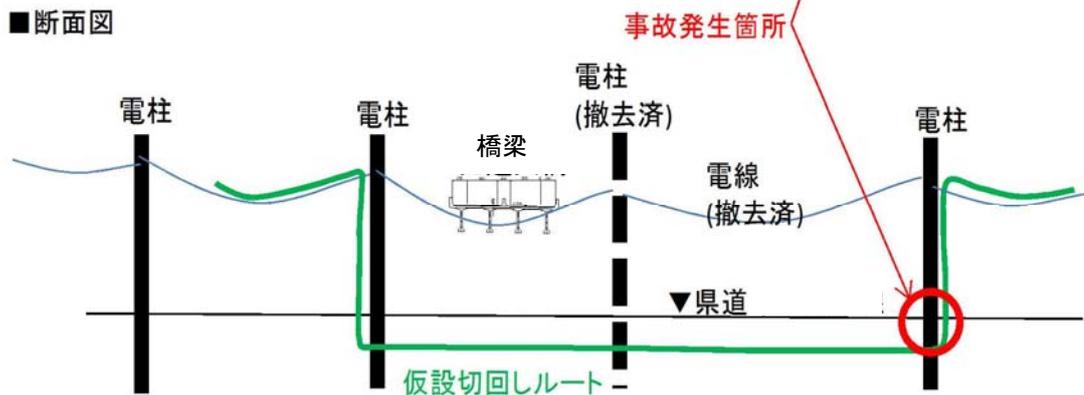
事故状況図

事故種類	公衆災害	発生日時	平成26年10月20日 9時30分	事故当事者	1次下請け
事故区分	切断	年齢性別	72歳男性	職種	普通作業員
被災程度(全治)	被災者なし				
事故概要	除草作業中、ケーブルテレビの同軸ケーブル線2本を破損した。 ・160世帯に対し、約2.5時間影響。				
事故原因等	1. 今回の事故発生箇所における除草作業に際し、「架空線等上空施設への接触・切断事故防止に関する特記仕様書」に基づく事項の確認が行われていなかった。 2. 除草作業に際しては、保全対象物(露出ケーブル)の状況を踏まえ、目印や囲い等を設置し、かつ適切な除草方法(手刈り)で実施すべきところを、目印等の設置もせずに肩掛式刈払機で刈ってしまった。				
改善策等	1. 「架空線等上空施設への接触・切断事故防止に関する特記仕様書」に基づく事前調査、事故防止対策を徹底し、その結果を施工計画書へ反映しつつ、全ての下請業者への安全教育を必ず実施する。 ・現地調査を行い、管理者より資料を収集すると共に、『防護カバー設置』等の依頼をする。 ・管理者が防護措置を施す・施さないに関わらず、架空線が目立つような対策をとる。 ・対策の内容を、新規入場者教育、KY活動等で安全教育を実施する。 2. 露出ケーブル等の保全対象物が存在する箇所での除草作業は、物件より1m以内の範囲について、優先的に「手刈り」で行う。 ・当日の作業範囲の支障物件について、手順書に記載すると共に朝礼時にて情報を共有する。 ・「手刈り」作業の完了範囲には、目印となる旗や囲い等を設置し、その中の肩掛式刈払機での除草作業を禁止する。 ・KY活動の徹底。				
類似工事(他工事)へ活用できる対策等	・全施工業者に対し、「架空線等上空施設への接触・切断事故防止に関する特記仕様書」並びに「地下埋設物件の事故防止に関する特記仕様書」に基づく確認状況の総点検を行うとともに、事故再発防止に向けた安全管理に対する再教育を実施し、今後の類似工事事故の再発防止を図った。

特記仕様書の履行

- ・現地調査を行い、管理者より資料を収集すると共に、『防護カバー設置』等の依頼をする
- ・管理者が防護措置を施す・施さないに関わらず、架空線が目立つような対策をとる
- ・対策の内容を、新規入場者教育、KY活動等での安全教育を実施する

施工方法・指示の改善

- ・当日の作業範囲の支障物件について、手順書に記載すると共に朝礼時にて情報を共有する
- ・構造物等の支障物件周りは、事前に手刈りとする
- ・手刈りを行った後に、目印の旗を立てる
- ・KY活動の徹底

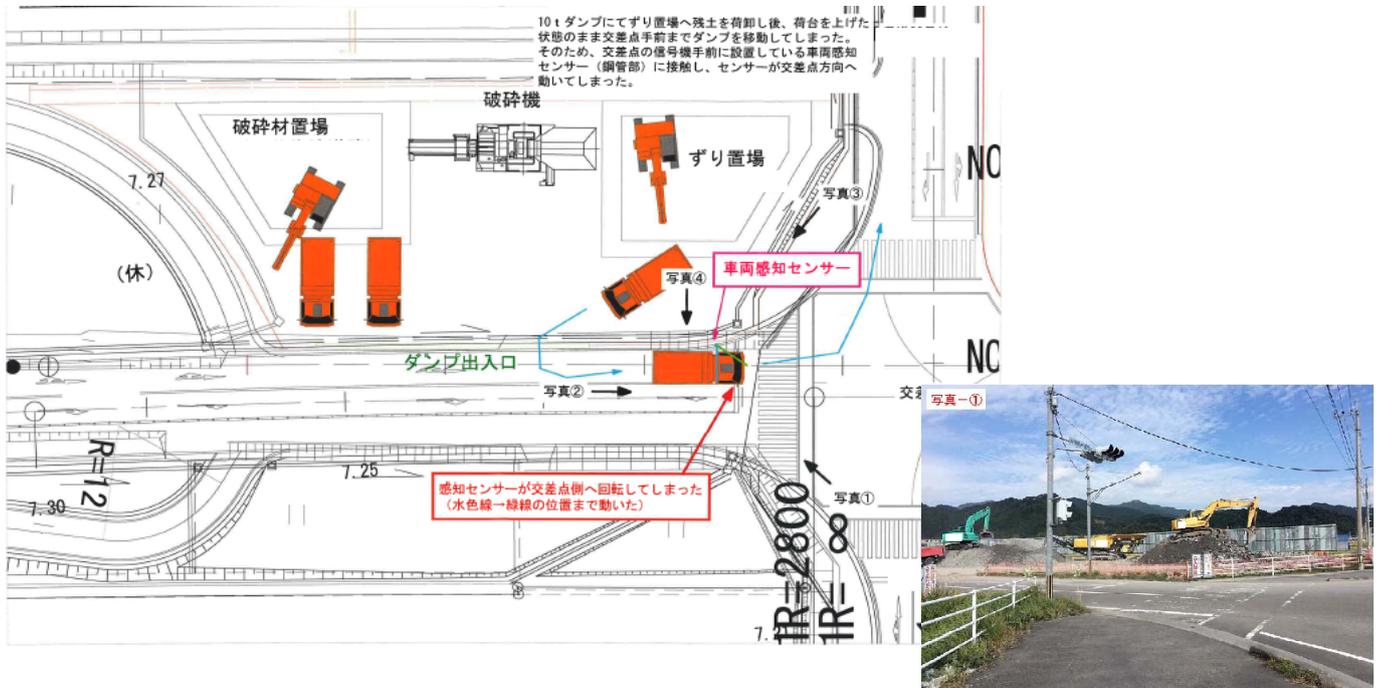
事故状況図

事故種類	労働災害	発生日時	平成26年10月21日 11時00分	事故当事者	2次下請け
事故区分	建設機械	年齢性別	60歳男性	職種	運転手
被災程度(全治)					
事故概要	トンネルズリを運搬したダンプが仮置場での荷卸し終了後、ダンプアップしたまま一般道へ進入し出入り口付近にある県警所管の車両感知センサーのアームに接触した。				
事故原因等	<ul style="list-style-type: none"> ・ダンプアップしたまま公道に出た。 ・高さ制限等の施設の安全設置について元請けとして怠った。 				
改善策等	<ul style="list-style-type: none"> ・ダンプアップ中は回転するパトライトを全車暗転席に設置してブザー警報音と合わせて運用する。 ・新たに交通誘導員を配置し、誘導員の指示に従うとともに運転手自ら指差し確認を行う。 ・高さ制限の設備を設置し視覚的にも安全確認を行う。 ・ハザードマップの見直しを実施し運転手全員の再教育を実施する。 				
類似工事(他工事)へ活用できる対策等	<ul style="list-style-type: none"> ・臨時の安全協議会を開催し、類似工事における再発防止に向けた注意喚起を行った。
