事故種類	労働災害	発生日時	平成26年11月20日 10時00分	事故当事者	1次下請け
事故区分	飛来・落下	年齢性別	28歳 男性	職種	玉掛け作業者
被災程度(全治)	下顎切創、下顎骨折(14日間)				
事故概要	鋼矢板を移動させる作業において、仮置きされた重なる鋼矢板(支給品)を玉掛けするため、クレーン会社所有の吊り金具を用いて、鋼矢板の片端を持ち上げリン木を差し込む作業をしていた。その際、吊り金具が破断し、鋼矢板が落下。それにより、リン木が折れ玉掛け作業者に当たり負傷した。				
事故原因等	<ul style="list-style-type: none"> ・予定のない作業を急遽追加したため、綿密な作業計画がないまま作業を行った。このため、口頭による作業指示やKY活動等を行った。 ・吊り金具の点検等が不十分のまま、鋼矢板(6枚)を吊り上げた。 ・必要となるリン木の準備不足であった。 				
改善策等	<ul style="list-style-type: none"> ・予定のない作業を追加する場合も、綿密な作業計画をたて、RKY用紙によるKY活動を実施し記録する。 ・作業前には必ず、作業手順書等により、作業内容を全作業員へ周知徹底を図る。 ・鋼矢板の移動作業は、鋼矢板を1枚ずつ移動する。 ・吊り金具には、適切な金具を使用する。(元請からの支給品とする) ・適切な寸法のリン木をあらかじめ準備し使用する ・使用用具等の点検項目強化。 ・当現場に新たに従事する者に対しては、新規入場教育の前に必要な時間安全訓練を実施する。 				
類似工事(他工事)へ活用できる対策等	<ul style="list-style-type: none"> ・臨時の安全協議会を開催し、類似工事における再発防止に向けた注意喚起を行った。 ・主任監督員を通じて事件事例を情報提供し、再発防止の指導徹底を行った。

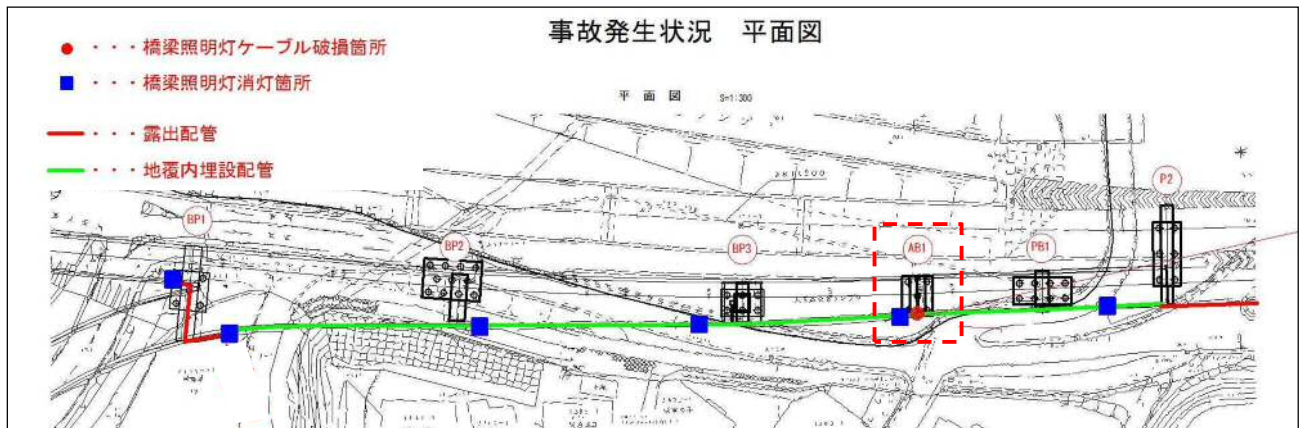
事故状況図

事故種類	公衆災害	発生日時	平成26年11月25日 22時45分	事故当事者	1次下請け
事故区分	切断	年齢性別	41歳 男性	職種	橋梁補修工
被災程度(全治)	道路照明7灯消灯(11月27日本復旧完了)				
事故概要	伸縮装置取替のため、既設伸縮装置の取り壊しを行っていたところ、地覆部付近に埋設されていた鋼管(電力線入り)をブレーカーにて破損し照明灯配線を切断した。				
事故原因等	<ul style="list-style-type: none"> ●事前確認不足 ・橋梁の照明が存在する以上、照明の電力線位置を確認する必要がある。 ・発注者側と埋設配管の位置確認を怠っていた。 ・BP1付近の電力線が桁下に配線されていることを確認していたため、AB1についても同様であろうという思い込みがあった。 				
改善策等	<ul style="list-style-type: none"> ・施工前に電力線の位置・ルートを現地及び図面等で確認し、監督職員と文書にて打合せを行う。 ・地覆遊間部において、まずシール部を撤去し埋設管等の有無を目視で確認した後に地覆の撤去作業に入る。 ・今後施工箇所には“埋設物がある”という意識をもって、作業手順に記載し、必ず施工業者に周知を行う。 ・また、作業時は監視員を配置し、監視と注意喚起に伴う指示を明確に行う。 ・施工計画書に記載されている緊急時及び事故発生時における連絡手順を確実に遵守する。 ・緊急時及び事故発生時には、即座に監督職員へ必ず連絡し、指示を仰ぐ。 ・緊急時・事故発生時の対応について、当社安全会議の議題とし、事故当事者及び当社社員へ周知・徹底させるよう再教育・再指導を行う。 				
類似工事(他工事)へ活用できる対策等	主任監督員より安全点検、架空線・地下埋設物に対する事前調査・確認の徹底及び緊急時等の迅速な連絡について指示を行った。

- ・施工前に電力線の位置・ルートを現地及び図面等で確認し、監督職員と文書にて打合せを行う。
- ・地覆遊間部において、まずシール部を撤去し埋設管等の有無を目視で確認した後に地覆の撤去作業に入る。
- ・緊急時及び事故発生時には、即座に監督職員へ必ず連絡し、指示を仰ぐ。
