事故種類	労働災害	発生日時	平成27年2月9日 9時40分	事故当事者	
事故区分	建設機械	年齢性別	24歳	職種	職員
被災程度(全治)	右中指切断 全治約2週間				
事故概要	現地に搬入された伸縮装置資材をフォークリフトで荷卸し作業を行っていた。資材を所定の位置に卸し終わり、フォークリフトをバックさせようとした際に、リフトのツメ部に装着していたサヤが外れそうになった。運転手が状況確認のため降車しようとし、サイドブレーキをかけたが、ギヤがドライブに入ったままであったため、降車の際にブレーキペダルを解放すると同時にフォークリフトが少し前に動き、フォークリフト前方でサヤを押さえていた被災者の指が壁高欄地覆部とサヤの間に挟まれ被災した。				
事故原因等	<ul style="list-style-type: none"> <li>・ユニック車での運搬を依頼していたが、当日ユニック車の都合がつかず平トラックで運搬してきた。</li> <li>・運転者が無資格者であった。</li> <li>・サヤフォークの使用法(ボルト固定)を理解してなかった。</li> <li>・運転者がエンジンを停止せず運転席を降りようとした。(ギヤがドライブに入っていた。)</li> </ul>				
改善策等	<ul style="list-style-type: none"> <li>・下請会社との契約内容について、元請・下請の役割分担を明確にし遵守する。</li> <li>・建設機械等の運転については有資格者が行う事を徹底する。</li> <li>・作業前の機械始業点検は、実体に合った点検表に改正し、記入は運転責任者又は、有資格者が行う事を徹底する。</li> <li>・作業監視員及び誘導員には経験者を配置する。(3年以上の実務経験者)</li> <li>・職員が行う軽作業についても作業打合せやKY活動等を行う。経験不足職員に対しては危険作業・危険箇所等の安全教育を徹底する。</li> </ul>				
類似工事(他工事)へ活用できる対策等	・作業前に行う機械始業前点検の点検表は実体にあつたもの使用する。

事故種類	公衆災害	発生日時	平成27年2月18日 18時00分頃	事故当事者	第三者
事故区分	その他	年齢性別	54歳 女性	職種	
被災程度(全治)	骨折(右肘1ヶ所、通院、ギブスがとれるまで1ヶ月を要す)				
事故概要	2月23日12:45被災者の夫から出張所に電話連絡があり判明。2月18日18時頃、河川左岸の下流側から上流側へ高水敷を犬を連れて散歩中、工事用道路下流側に設置している汚濁防止フェンスのワイヤーロープに引っかかり転倒。その際右肘を骨折した。				
事故原因等	<ul style="list-style-type: none"> <li>立

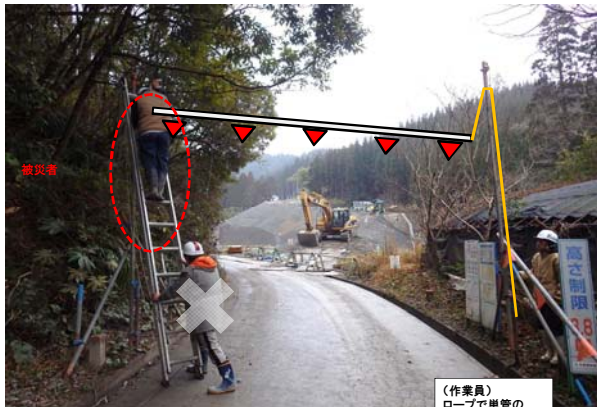
一時外していた、高さ制限ゲートの横単管を再度取り付けるため、縦単管に梯子を立てかけ作業員が上っていた。  
(※事故発生時には梯子を支える人はいなかった)

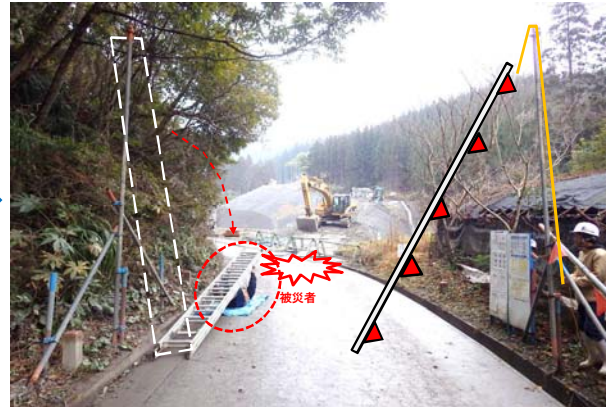
上っていた梯子が傾き、作業員が梯子とともに地面に落下し、負傷した。
