| 事故種類 | 労働災害 | 発生日時 | 平成27年5月28日13時05分 | 事故当事者 | 1次下請け |
| 事故概要 | ●●川渡河部に設置した大型土嚢の撤去作業において、傾斜地にて大型土嚢を0.7m3バックホウで吊り上げ、4tダンプトラックに積載する玉掛作業をダンプ運転手が兼務し行っていたところ、ダンプトラックのサイドブレーキが不十分かつ車止め等の移動防止策がとられていなかったため、無人のダンプトラックが後進し、玉掛を外していたダンプ運転手がバックホウバケットとダンプトラックの荷台に挟まれ負傷（死亡）。 | | | | |

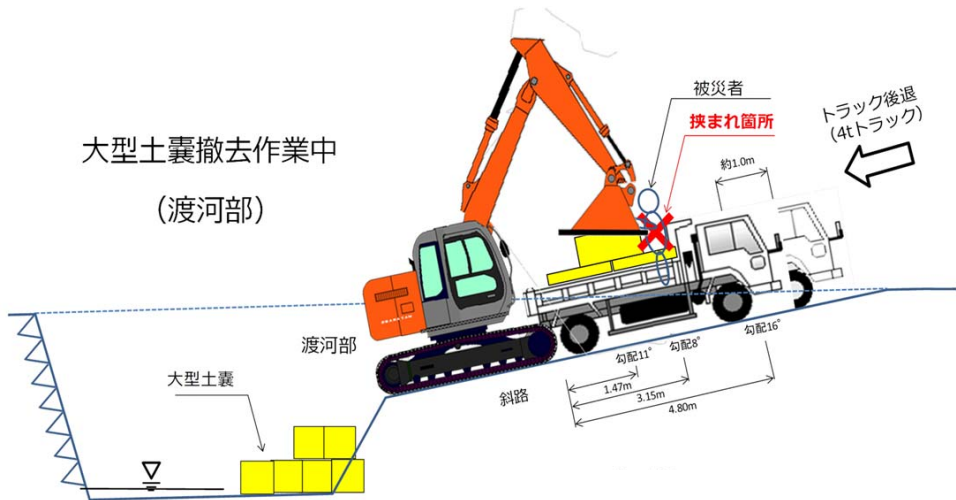
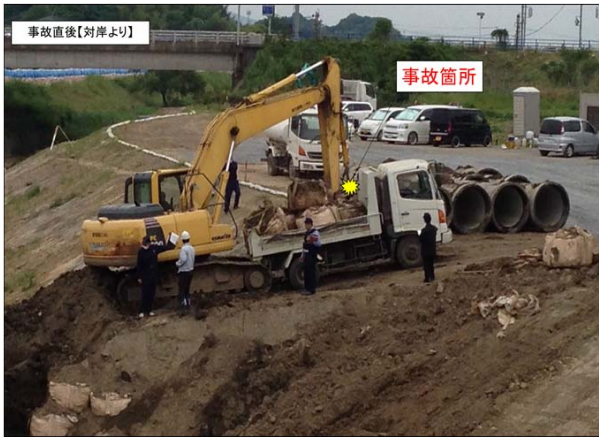
## 事故状況図

| 事故原因等 | <ul style="list-style-type: none"> <li>・クレーン等安全規則第71条（運転の合図）及び労働安全衛生規則第164条（主たる用途以外の使用の制限）3ーに「荷のつり上げの作業について一定の合図を定めるとともに、合図を行う者を指名して、その者に合図を行わせること。」とされているが、合図者が配置されておらず、本作業において、ダンプトラックが下がって来ることを予見する人間がいなかったこと。</li> <li>・ダンプトラックが動かない仕組み（逸走防止措置）がなされていなかったこと。</li> </ul> <p>【その他、間接的な事故発生要因】</p> <ul style="list-style-type: none"> <li>・施工内容の変更が生じた際、必要な人員配置及び人員不足を補うような施工調整を行わず作業がなされた。</li> <li>・傾斜地での荷吊り作業や重量の確認を行うなどの、安全に配慮した施工方法の検討が十分なされていなかった。</li> <li>・被災者が玉掛作業の資格及びバックホウオペレーターがクレーン作業の資格を持っていなかった。</li> </ul> | | | | |

| 改善策等 | <ul style="list-style-type: none"> <li>・クレーン等で荷のつり上げ作業を行う場合には、現場条件に適した作業計画を立て、合図者を含めた人員配置を確実に実施する。</li> <li>・車両の逸走防止措置について、車両毎に車止めを常備し、実施の徹底を図るとともに、全ての工事関係車両に運転席から見やすい位置へ注意書きを貼付する。また、積込み、運搬まで含めた施工計画を作成し、作業員まで周知する。</li> </ul> <p>【間接的な事故発生要因への改善策】</p> <ul style="list-style-type: none"> <li>・作業内容の変更が生じた場合は、元請業者と下請業者が連携し、事前に安全性に配慮した作業計画を立て、作業員に周知する。（作業手順安全指示書の改善）</li> <li>・傾斜地でのクレーン作業とならないように、平地の足場造成を行い、確実なクレーン作業を行う。</li> <li>・車両系建設機械の使用は、事前に機械の種類、能力、作業方法や誘導者の配置等、使用機械毎に現場条件に適した作業手順書を作成し、日々のKY活動への活用を徹底する。</li> <li>・資格が必要な作業は、事前に施工内容を十分確認し、KY時にチェックリストを用いて確実に実施する。</li> </ul> | | | | |

各車両の運転席へ注意書きの貼り付け及び車止めの確実な実施による逸走防止の徹底。

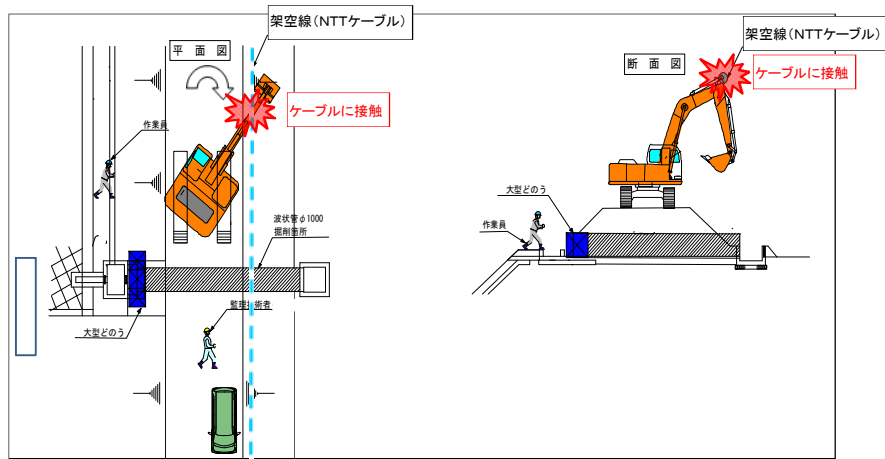
## 事故状況図

| 事故概要 | 河川堤防で田畑へ用水を引き込む為の、暗渠排水管(φ1000)の床掘作業中、バックホウ(0.45m <sup>3</sup> )が掘削土砂の仮置き箇所から掘削箇所へ巡回時にアームのシリンダーに架空線を挟み込み、NTT架線を損傷した。 | | | | |
| 事故原因等 | <ul style="list-style-type: none"> <li>・重機巡回範囲内に架空線があった。</li> <li>・作業員が重機巡回範囲内に立ち入った為。</li> <li>・重機オペレーターが重機巡回範囲内に作業員を発見し、指示した反対側へ巡回した為。</li> </ul> | | | | |

| 改善策等 | <ul style="list-style-type: none"> <li>・直ちにNTTに連絡して保護カバーの設置を行う。</li> <li>・架空線側へ重機を巡回させない対策として架空線下にカラーフェンスを設置し、重機が架空線の方へ巡回しないように対策を行う</li> <li>・重機巡回範囲内に立ち入り禁止措置として、単管バリケードにて進入禁止措置を行う。</li> <li>・重機オペレーターは、想定外(指示事項等)の事が発生した場合は、作業を止めて見張員が合図を行なうまで重機を動かさない様に再教育を行う。</li> </ul> | | | | |
