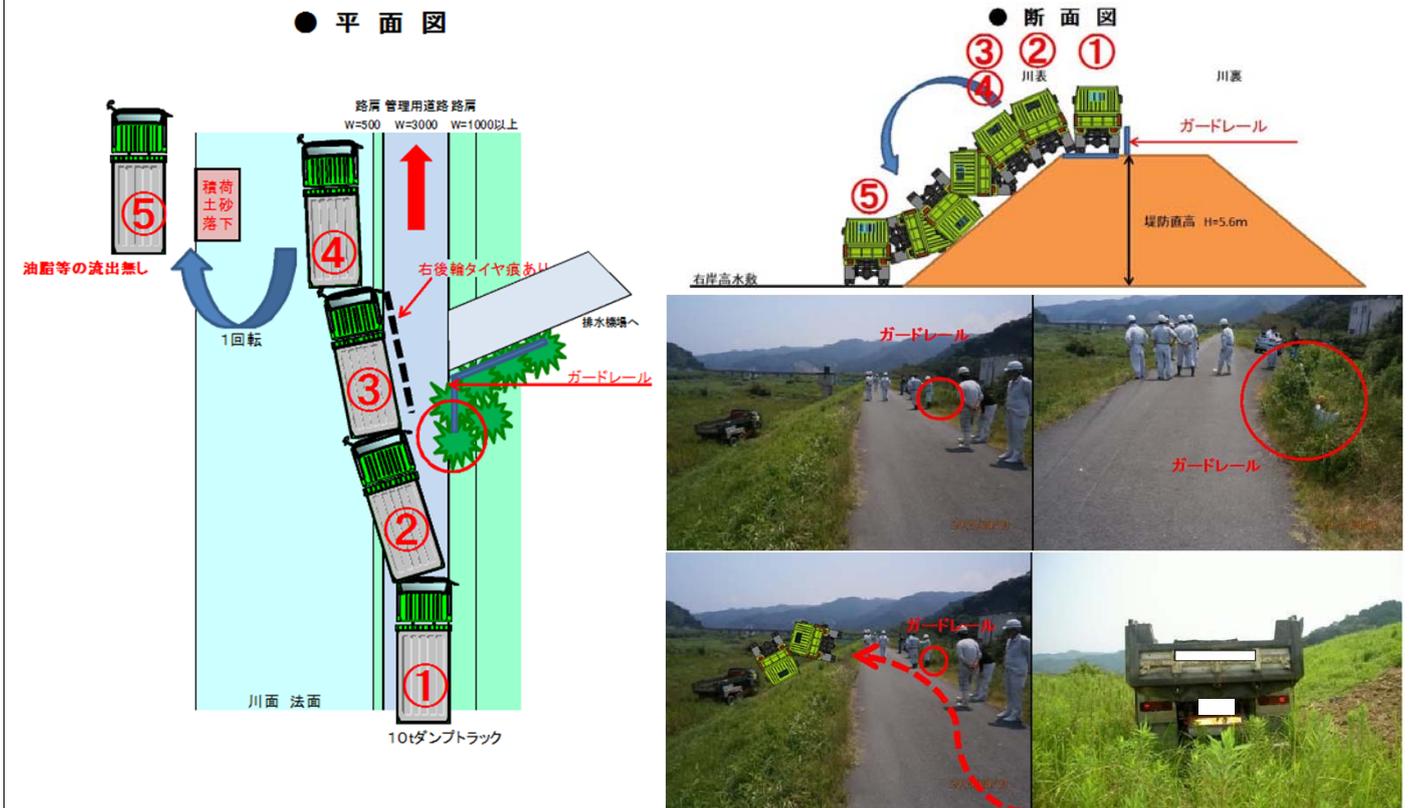
事故状況図

事故種類	公衆災害	発生日時	平成27年8月3日 11時05分	事故当事者	1次下請け
事故区分	交通事故	年齢性別	38歳 男性	職種	運転手
被災程度(全治)	無し				
事故概要	掘削残土を盛土現場へ運搬作業の途中、運行経路である河川堤防上の管理用通路にて、ダンプトラック運転手の前方不注意により右側ガードレールの発見が遅れ、左へ急ハンドルを切ったことにより、路肩部より川表高水敷へ10tダンプトラックが転落した。				
事故原因等	<ul style="list-style-type: none"> ・新規入場者教育資料にて、当該工事現場の特異性や注意点に対する資料が不十分であり、作業所全体で現場リスクの共有が不十分であった。 ・運転手は定められたルールを厳守し土砂運搬を行っていたが、前方不注意に起因する河川管理物の発見が遅れたヒューマンエラーである。 ・運搬経路の日々点検業務、新規入場者へのブラッシュアップ教育義務(継続教育と浅い経験者への重点確認)を怠り、施工計画書記載内容の実施が不十分であった。 				
改善策等	<ul style="list-style-type: none"> ・安全施工サイクル活動内容、当該現場注意点の「見える化」、チェックリストによる相互点検体制、経験年数把握のために受講者一覧表の視覚化に関する資料を新規追加・改善を行い教育内容の充実を図る。 ・日々の朝礼で元請職員より全作業員へ作業内容の確実な伝達、KY活動のマンネリ化を防止し、安全意識の高揚と継続を実施する。 ・安全施工サイクルに基づいた路面状況や周辺部の点検・安全巡視の強化、経験年数的確な把握と、浅い経験者への重点確認を徹底する。 				
類似工事(他工事)へ活用できる対策等	<ul style="list-style-type: none"> ・全施工業者に対し、類似工事における再発防止に向けた注意喚起を行った。 ・主任監督員を通じて事故事例を情報提供し、再発防止の指導徹底を行った。

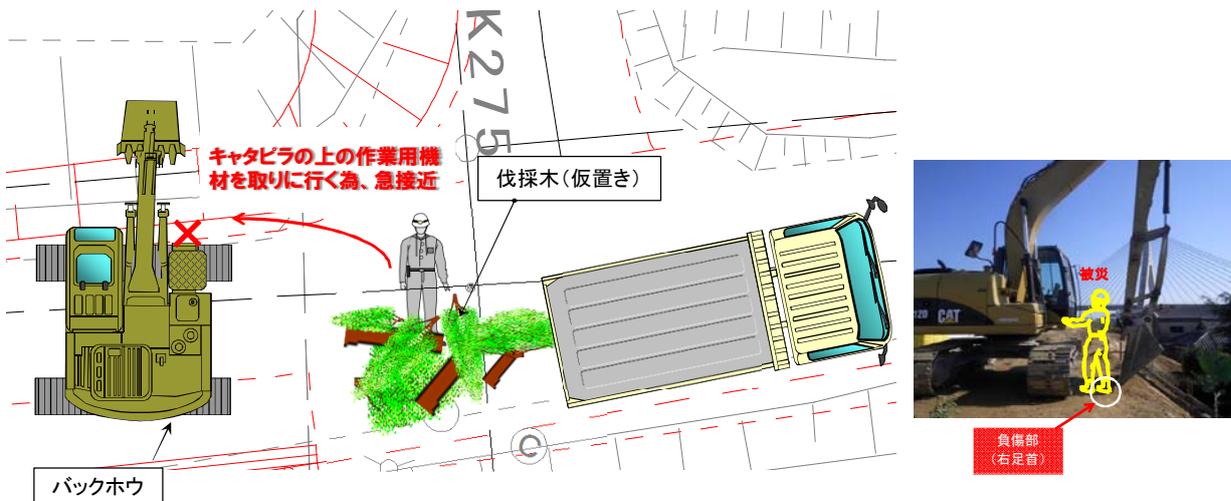
事故状況図

事故種類	労働災害	発生日時	平成27年8月8日 10時43分	事故当事者	1次下請
事故区分	建設機械	年齢性別	33歳 男性	職種	土工・準備工(除草)作業員
被災程度(全治)	右足首関節脱臼解放骨折				
事故概要	<p>堤防川裏施工において法面の雑木を伐採し、伐採木を搬出するためバックホウ(クレーン仕様)にて積込準備作業に取り掛かる。その時点で、バックホウオペレータ(以下、オペレータ)は被災者が、右側方向で作業していることを確認し、エンジンを始動、操作レバーの安全ロックを解除した。</p> <p>一方、被災者はバックホウのエンジン音に気づき、バックホウのキャタピラの上に置いてあった作業用機材を取りに行くためバックホウに急接近した。その際オペレータは、被災者が当初確認した場所から急接近したことに気づかず、バックホウのアームが作動したため、被災者がバックホウのバケット先端とキャタピラとの間に右足首を挟まれ被災した。</p>				
事故原因等	<ul style="list-style-type: none"> 被災者がバックホウのキャタピラの上に作業用機材を置いていたこと。 被災者が、バックホウの作業半径範囲内に不用意に近づいたこと。 バックホウ作業半径範囲をカラーコーン等で明示していなかったこと。 				
改善策等	<ul style="list-style-type: none"> 施工計画書及び作業手順書の見直しを行う。 重機内にオペレータの見える位置に安全確認事項を貼付けておく。(機械始動前確認事項・機械停止時確認事項) 資機材の置き場を決め、現場内の整理整頓を周知徹底させる。 運転席とバケットの間での作業及び通行は、絶対に行わないよう、全ての作業員に対し危険予測を含めた安全教育を徹底する。また、伐採木における一連作業(伐採・積込・運搬)の詳細手順書を作成し周知徹底を図る。 全ての車両建設機械の稼働音に気付いた場合は「危険状態からの退避」といった認識を全ての作業員に周知徹底し不用意に近づけない。 作業半径内への立入禁止処置を行う(カラーコーンによる)。 やむを得ず、重機作業半径内での作業を行う場合は、合図者を配置する。 若年者、経験の浅いものに対しては特に入念な教育を行うこととする。

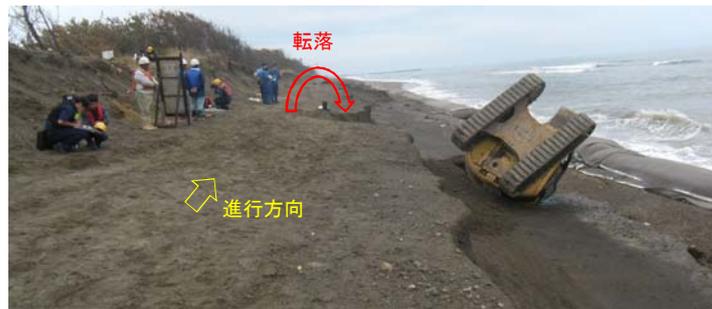
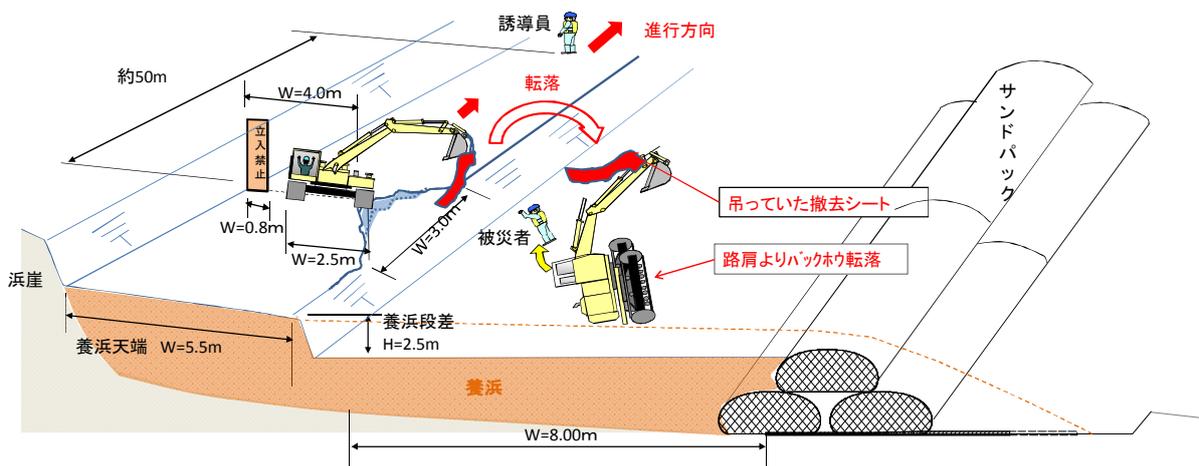
事故状況図

事故種類	労働災害	発生日時	平成27年8月30日 13時10分	事故当事者	1次下請け
事故区分	建設機械	年齢性別	27歳男性	職種	オペレーター(BH)
被災程度(全治)	第3腰椎の圧迫骨折(全治 不明)				
事故概要	埋設護岸(サンドバック)の袋材撤去後、その袋材をBH(0.4m ³)移動式クレーン使用機2.9t吊りを用いて、養浜天端を通して運搬中に、右キャタビラの後方より路肩が崩れ養浜天端(H=約2.5m)から転落。その際に被災者はとっさに飛び降りたため養浜段差下部の地面に落ち負傷した。				
事故原因等	<ol style="list-style-type: none"> 1) 浜崖法尻に立入禁止看板が設置してあり、その看板を避けようとして路肩に近づいたこと。 2) 養浜段差路肩部の危険表示が無かったため、運転者から路肩接近の判断が出来なかった。 3) 当日のKY活動にて配置することとした誘導員の配置位置および誘導が適切でなかった。 4) 建設機械作業時の安全教育が不足していた。 				
改善策等	<ol style="list-style-type: none"> 1) 作業開始前に巡視を行い、養浜段差の有無や危険箇所を確認する。養浜段差が生じている場合は、養浜天端での作業は行わず、養浜段差下段面の安全な箇所の地盤補強を行い、作業ヤードやルートを確認する。 ただし、現場条件や気象条件により、やむを得ず養浜天端での作業が必要な場合は、下記対策を行った上で作業を行う。 ・作業箇所の養浜段差部の安全措置(整形、足場補強)。 ・重機運転者から視認できる位置への路肩危険の表示。 2) 撤去したシートは、キャリアダンプへ積み込み運搬する。 ただし、現場条件や気象条件により、やむを得ずBH(クレーン仕様)による吊荷走行が必要な場合は、下記対策を行った上で作業を行う。 ・運転者の目線より吊荷を上げて走行は行わない。 ・シート運搬の際は誘導員を配置する(キャリアダンプによる運搬時も配置)。 3) 作業を行う箇所にある表示看板は、移動するか一時撤去(作業終了後は復旧)する。 4) 作業開始前のミーティング、定期安全教育の際に、熟練オペレーター等から操作に対する注意点を教育する。

- 1) 作業開始前に巡視を行い、養浜段差の有無や危険箇所を確認する。養浜段差が生じている場合は、養浜天端での作業は行わず、養浜段差下段面の安全な箇所の地盤補強を行い、作業ヤードやルートを確認する。
ただし、現場条件や気象条件により、やむを得ず養浜天端での作業が必要な場合は、下記対策を行った上で作業を行う。
・作業箇所の養浜段差部の安全措置(整形、足場補強)。
・重機運転者から視認できる位置への路肩危険の表示。
- 2) 撤去したシートは、キャリアダンプへ積み込み運搬する。
ただし、現場条件や気象条件により、やむを得ずBH(クレーン仕様)による吊荷走行が必要な場合は、下記対策を行った上で作業を行う。
・運転者の目線より吊荷を上げて走行は行わない。
・シート運搬の際は誘導員を配置する(キャリアダンプによる運搬時も配置)。
- 3) 作業を行う箇所にある表示看板は、移動するか一時撤去(作業終了後は復旧)する。
- 4) 作業開始前のミーティング、定期安全教育の際に、熟練オペレーター等から操作に対する注意点を教育する。
