| 機密性2情報 | | | | | |
|---|---|---|---|---|---|
| 事故種類 | 労働災害 | 発生日時 | 平成27年11月12日 7時55分 | | 事故当事者 |
| 事故概要 | 足場上で監査廊部のバラ型枠解体作業中にバールでこねた際、思っていたよりも軽く型枠が外れたため、勢い余ってバランスを崩し身の危険を感じた被災者が安全帯のフックをかけていなかったため高低差約2mの足場上より飛び降り、着地の際に左足踵を強打した。 | | | | |

| 事故種類 | 公衆災害 | 発生日時 | 平成27年11月17日 10時53分 | 事故当事者 | 1次下請け |

| 事故種類 | 労働災害 | 発生日時 | 平成27年11月26日午後2時45分 | 事故当事者 | 2次下請け |

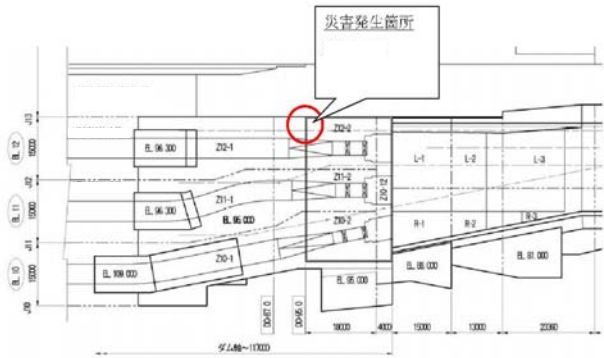
## 事故状況図

| 機密性2情報 | | | | | |
|---|---|---|---|---|---|
| 事故原因等 | ①バラ型枠を取り外す際、力を込めたが思ったよりも軽く型枠が外れたため体勢が崩れた。<br>②安全帯を着用はしていたが使用していなかった。<br>③KY 活動で危険要因・対策を挙げていたが守られていなかった。(KY のマンネリ化) | | | | |

| 機密性2情報 | | | | | |
|---|---|---|---|---|---|
| 改善策等 | ① 高所作業時には必ず安全帯を使用して作業する。<br>② 慣れた作業でも一呼吸おいて現場状況や安全設備を確認してから作業する。<br>③ KYがマンネリ化しないよう、その日の作業内容に応じて固有名詞まで入れて具体的にを行う。(いつ誰がどこで何をしようとする)<br>④ 当日の作業の手順再周知をKY時に実施する。<br>⑤ 作業前には作業員全員に作業手順の更なる周知をしてから作業を行う。<br>⑥ 元請職員、協力会社職員が安全設備に不備がないか確認を行う。<br>⑦ 一時的に設備が不安全となる箇所は親綱を先行設置する。(作業場所、作業班に関係なく見つけたら即正する。)<br>⑧ 作業しにくい箇所では補助作業員を付けて2人で作業し、共同作業者、周囲の作業者が一声掛ける。 | | | | |

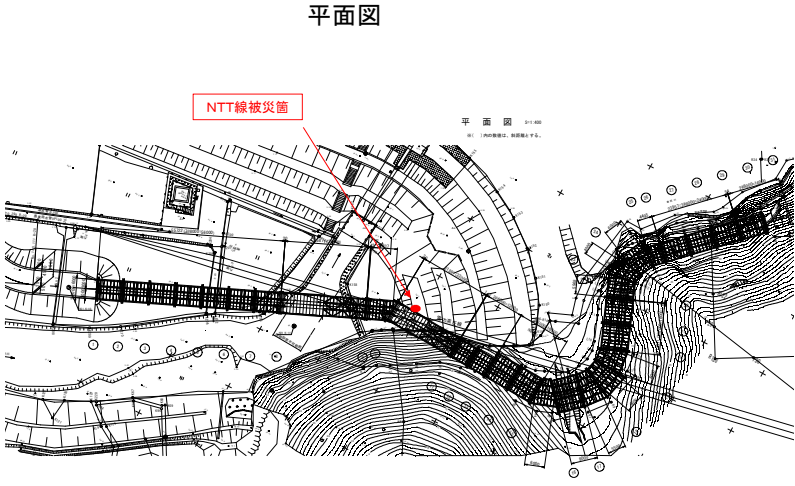
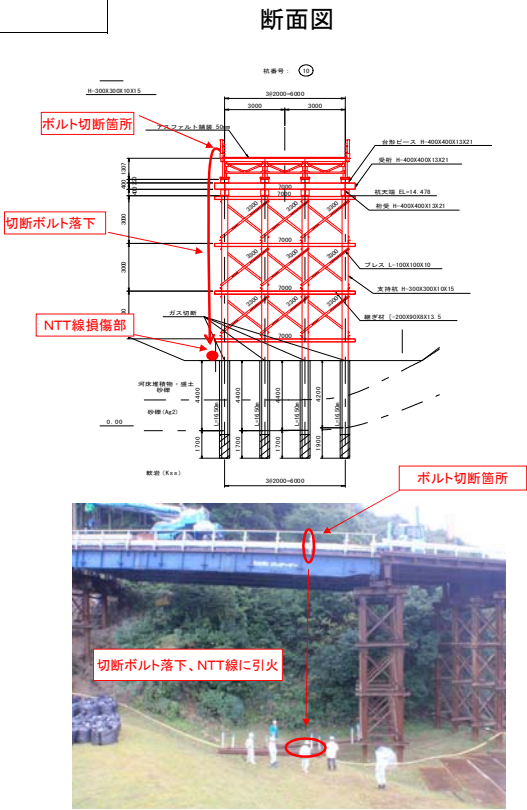
事故状況図

| 事故概要 | 仮橋高欄(ガードレール)のボルトをガスにて切断中、切ったボルトの破片が直下のNTT線へ落下し、防護カバーに引火した。<br>その結果、NTT線(固定電話100回線中の60回線)及び光ケーブル(全24芯)に損傷を与えた。<br>※固定電話: 契約件数30件。 光ケーブル: 契約件数10件。<br>※利用者からNTTへ被害報告無し。 | | | | |
| 事故原因等 | 1) 仮橋撤去作業(高欄部等)において、施工計画書に記載の無い施工方法(ガス切断によるボルト切断、高温状態のボルト叩き落とし)を実施した。<br>2) 安全管理計画において火災防止に関する記載が無く、定期安全点検の点検項目についても具体性に欠けていた。<br>3) ガス切断中は散水をするように作業指示していたが、下請作業員が「雨が降っていたため散水不要」と判断し、散水を怠った。(ヒューマンエラー)<br>4) NTTによる仮移設が事前協議通りになされておらず、NTTへの改善申し入れ、並びに当該工事における予防措置を講じていなかった。 ※今回、NTT側も仮移設の現地状況について非を認め、施工業者に対する損害賠償請求はしないとのこと。 | | | | |

| 改善策等 | 1) 高欄部の解体時はボルト部でのガス切断は行わず、地覆部での切り離しによる大ばらしを行い、安全な地上にて部材別の切り離しを行う。<br>2) 当該現場に特化し、点検項目を具体化した「火災予防対策チェックリスト」を新規作成し、安全巡視員がチェックを行う。<br>3) 日々の朝礼時において、元請職員より全作業員に対し、火災予防対策について周知徹底を行い、安全意識の高揚を図る。<br>4) NTTへ改善の申し入れを行うとともに、ガス切断時の火の粉による火災防止のため、当該工事にてNTT線の縦断方向に、散水により常に湿潤状態のマットを被せたA型バリケードを設置する。 | | | | |

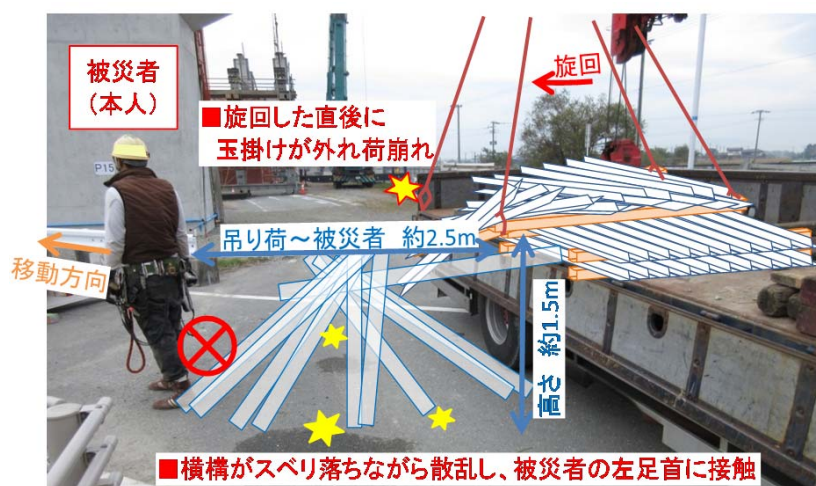
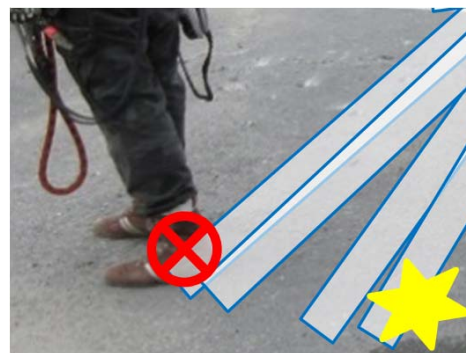
## 事故状況図

| 事故概要 | トラックからリン木に載せた横構(2次部材)を荷下ろしする際、4点吊りしたリン木の1点がはずれ、荷崩れを起こした。荷崩れを起こした横構がスベリ落ちながら散乱した際、被災者の左足首に接触し、打撲した。 | | | | |
| 事故原因等 | ①玉掛けの掛かりが浅く不十分であったが、玉掛け直しをしなかった。<br>②移動しながら旋回合図をしたため、監視を怠った。(背を向けていた)<br>③地切り後、荷崩れしても避難できる安全な距離を保っていなかった。 | | | | |

| 改善策等 | ①吊り具の玉掛け状況の確認を確実に行う。(指差呼称を行う)<br>②玉掛け作業動作を徹底する。(玉掛け作業の3・3・3運動の実施)<br>③目印を明示した介錯ロープを使用し、避難できる安全な距離を確保する。<br>④その他<br>・地切り作業前の人払いを徹底する | | | | |
