事故種類	労働災害	発生日時	平成28年1月22日 14時20分	事故当事者	1次下請け
事故区分	飛来・落下	年齢性別	58歳男性	職種	普通作業員
被災程度(全治)	右目まぶた下裂傷 及び 右目損傷				
事故概要	仮設橋の撤去作業において、覆工板の敷材であったH形鋼を撤去するにあたり、H形鋼が土留矢板に密着していたことから、H形鋼に直接ワイヤーを掛けるための隙間(土留矢板とH形鋼の間)を確保するため、先端に2個のフックを取付けた長さ3m程度のワイヤーをクレーン機能付きBHに取り付けて、フックをH形鋼のウェブとフランジの隅角部に引っ掛けてBHで引っ張りながらH形鋼をずらす作業をしていた。 その際、H形鋼に引っ掛けていたフックが外れ、近くにいた作業員の顔面にフック若しくはワイヤーが接触したと思われる(接触した物の詳細は不明)。				
事故原因等	元請けの指示に無い作業を、主任技術者に確認せずに、作業員の自己判断により実施したことによる事故				
改善策等	<ul style="list-style-type: none"> 作業手順書に記載の無い状況が発生した場合は、作業を中断し元請けに報告し、指示を仰ぐ。作業員の自己判断での作業は行わせない。 作業手順の周知及び遵守の徹底。 施工箇所が複数にわたる事により、主任技術者不在となる場合は、元請け社員を配置し不安全作業防止の監視を行う。 				
類似工事(他工事)へ活用できる対策等	<ul style="list-style-type: none"> 事故調査委員長より、管内の全主任監督員への注意喚起 工事関係者緊急会議を開催(注意喚起・安全対策の徹底) 総括監督員より「安全管理の再周知・再徹底」の文書発出(全請負者)

事故状況図

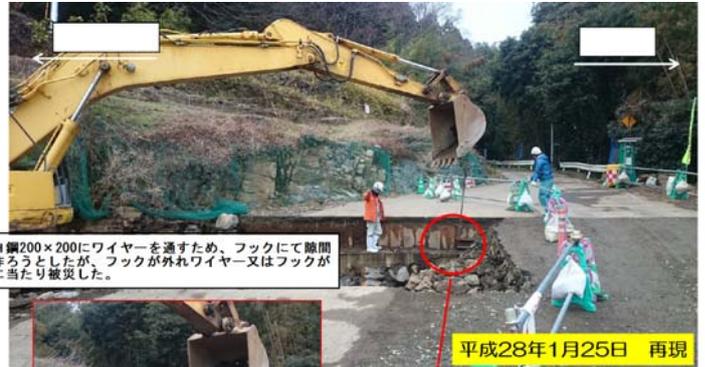
※H形鋼200×200にワイヤーを通すため、フックにて隙間を作ろうとしたが、フックが外れワイヤー又はフックが顔に当たり被災した。

H形鋼 200×200×350

- ① 工事箇所が2箇所を離れて作業を行う際は必ず、元請社員が不安全作業防止の監視を行う。
- ② 下記項目について、再教育及び遵守徹底を行う
 - 作業手順は、日々反復して周知徹底を行う。
 - 作業手順に記載されていない状況が発生した場合は、まず作業を中止し、現場代理人に報告・連絡・相談をし、勝手な判断で作業を行わないことを周知徹底する。
 - 当日の作業内容の進捗状況を、午後作業開始前に行っている翌日の工程打ち合わせの時に確認し、本日の作業工程の遅れ等を来しているのであれば、工程の見直しを行い、焦りによる不安全作業の発生防止を図る
 - 重機作業、吊り荷作業等は必ず、作業半径内から人払いを確認した後、作業を開始する。
 - 作業員全員が一人KYを実施し記録に残す。

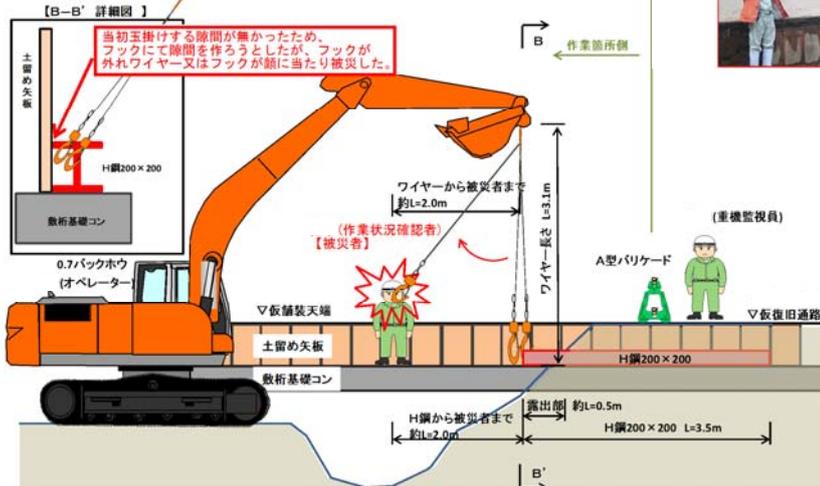
【人員配置図 A-A' 断面図より】

事故発生状況(14時20分)
