事故種類	公衆災害	発生日時	平成28年2月1日 14時50分		事故当事者	運送契約
事故区分	交通事故	年齢性別	48歳男性	職種	運転手	
被災程度(全治)	本工事運転手:被災無し 事故相手方67歳男性:頸椎捻挫(全治3日)、事故相手方68歳女性:肺挫傷・肋軟骨損傷(全治2～4週間程度)					
事故概要	残土処分のため、土砂仮置き場所から土砂搬出先へ10tダンプトラック7台で運搬を実施していた。 現場と土砂搬出先を行き来していた10tダンプトラックが、土砂仮置き場所に戻る途中の交差点にて、対向車(別途10tダンプ:本工事と関係なし)が停止して譲られたため、右折したところ、進行先の一時停止中の軽乗用車と車体右前方部分を接触した。					
事故原因等	<ul style="list-style-type: none"> <li>・運転手の周囲確認意識の不足。</li> <li>・周辺車両の走行動作の予測を怠った。</li> <li>・朝礼、KY活動での安全に対する周知徹底の不足。</li> </ul>					
改善策等	<ul style="list-style-type: none"> <li>・交通安全教育の再徹底</li> <li>・現地状況を再度確認し、信号のない交差点など、必要な箇所に注意看板の設置や交通誘導員の配置を実施する。</li> </ul>					
類似工事(他工事)へ活用できる対策等	<ul style="list-style-type: none"> <li>・事務所管内の土砂等の運搬における運転手及び監理(主任)技術者、現場代理人への交通安全教育の徹底の指導。</li> </ul>

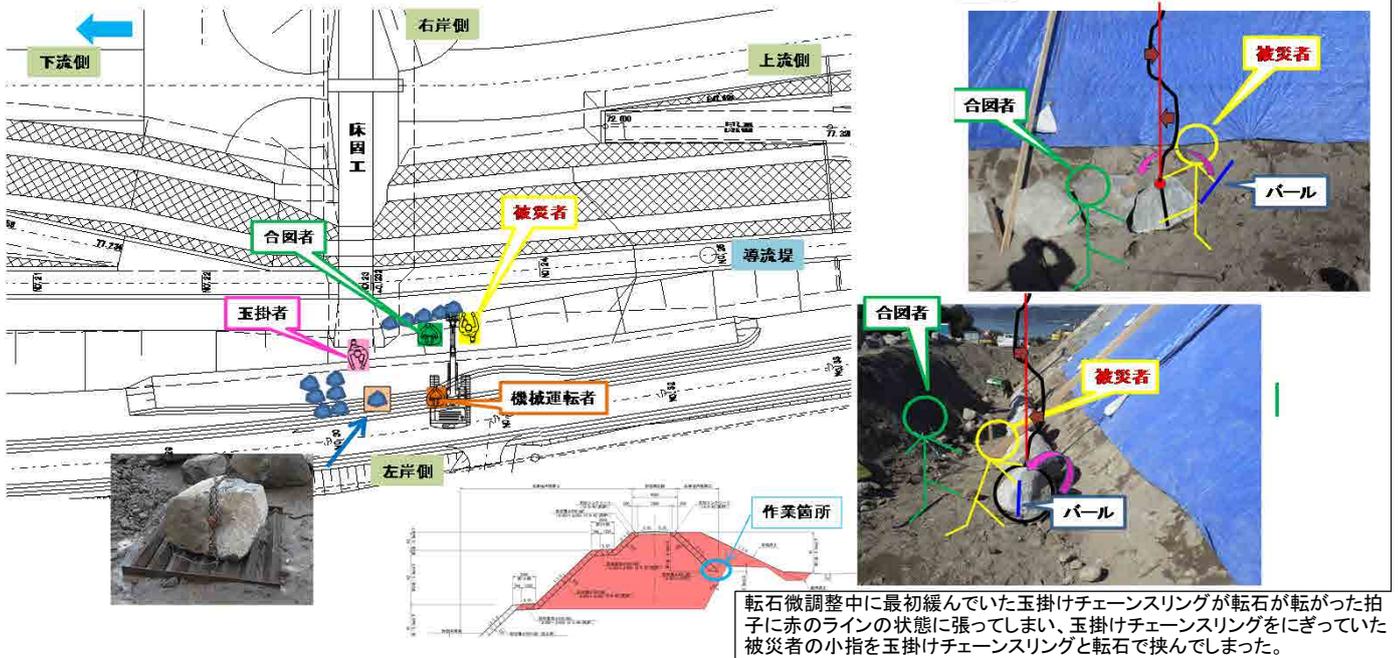
## 事故状況図

事故種類	労働災害	発生日時	平成28年2月10日 11時00分	事故当事者	元請け
事故区分	工具等取扱	年齢性別	64歳 男性	職種	安全巡視員(転石据付指導員)
被災程度(全治)	左小指末節骨開放骨折(全治3ヶ月)				
事故概要	被災者が転石作業微調整中に、緩んでいた玉掛けチェーンスリングが転石が傾いた拍子に緊張し、玉掛けチェーンスリングの吊れば締まる貫通金具箇所を左手でつまみながら転石の微調整をしていた被災者の左小指を玉掛けチェーンスリングと転石で挟んでしまった。				
事故原因等	<ul style="list-style-type: none"> <li>・本来指を入れてはいけない箇所に入れて作業したことで、転石と玉掛けチェーンスリングで指を挟む事故が発生した。</li> <li>・事故発生時、元請けは被災者より報告を受け被災者と病院へ向かったが、発注者への報告が約4時間ほど遅れた。</li> </ul>				
改善策等	<ul style="list-style-type: none"> <li>・安全巡視員(転石据付指導員)として、実際の作業を行わないことを原則とし、可能な限り口頭で指導する。</li> <li>・作業員の安全対策として、玉掛けチェーンスリングの貫通金具より上下30cm程度を着色し、転石が完全に据え付けるまでは、その範囲を手で掴まない。</li> <li>・転石と玉掛けチェーンスリングの間に手を入れない。</li> <li>・安全巡視の監督、指導強化。</li> <li>・上記改善策に基づき安全作業手順書を見直す。</li> <li>・連絡体制の徹底(工事事故等があった場合は速やかに連絡する)</li> </ul>				
類似工事(他工事)へ活用できる対策等	<ul style="list-style-type: none"> <li>・事務所管内の監督職員に対して、類似工事がある場合は、施工計画書、安全教育等の実施状況等をチェックし、再発防止に向けた取り組みの強化を行うよう周知徹底を行った。</li> </ul>

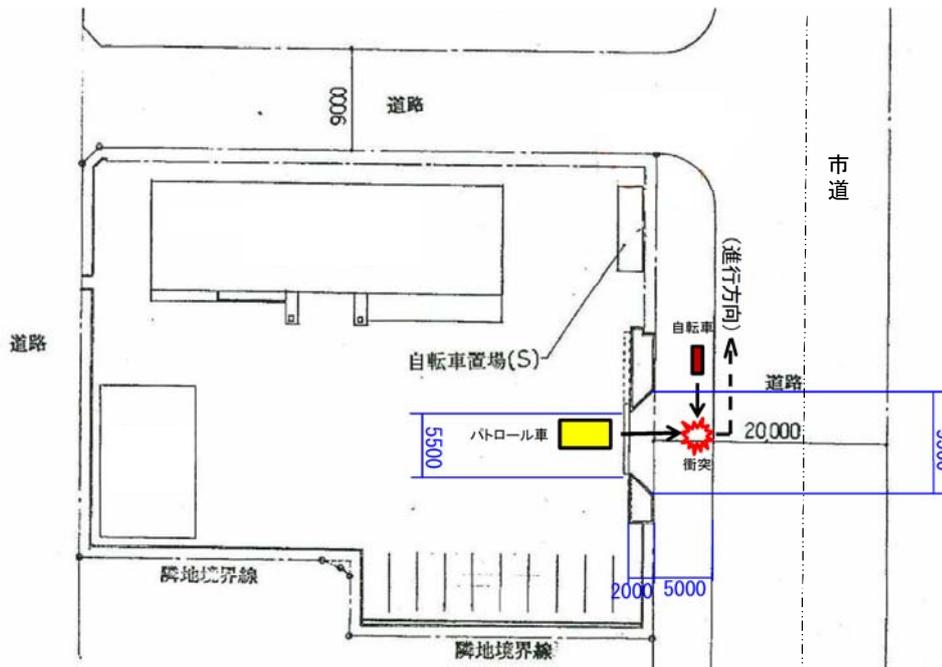
## 事故状況図

出張所から左方向に出ようとした際、徐行したまま走行し、一旦停止しなかったため、左方向から歩道走行中の自転車に気づかず、接触した。

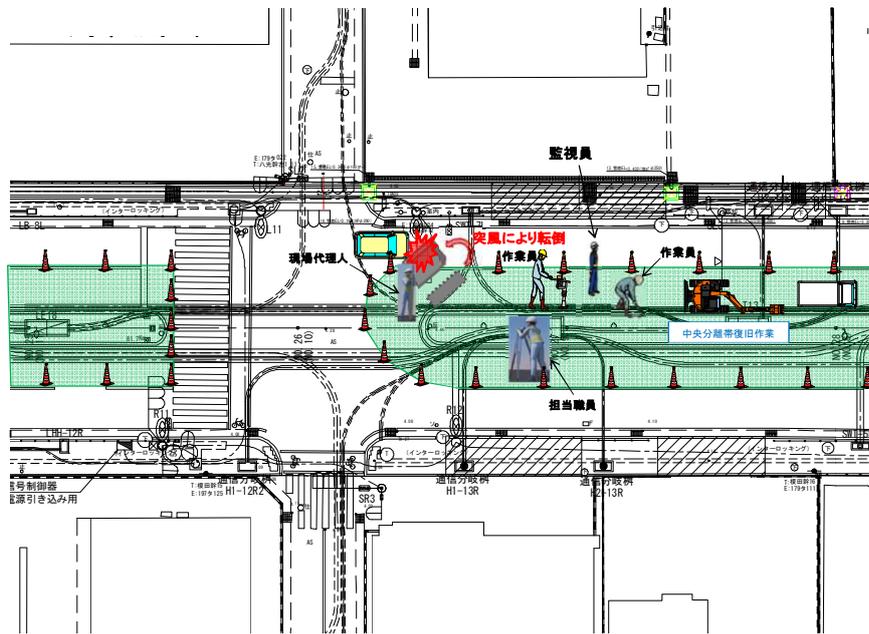
## 事故状況図

事故種類	一般事故	発生日時	平成28年2月20日 23時30分	事故当事者	第三者(一般車両)
事故区分	公衆災害	年齢性別	31 男性	職種	会社員
被災程度(全治)	怪我なし。物損(軽自動車:ライト、バンパー、タイヤ破損)				
事故概要	・片側2車線のうち第2車線を規制し、中央分離帯の復旧作業(仮舗装撤去、縁石設置)のため、小型バックホウによる碎石のすき取り及び人力による基面整正作業を行っていたところ、防音対策として規制範囲内の通行車線側に設置していた可動式防音シート(建柱1800×1800×600)が突風で通行車線側に倒れ、通行車線に一部がはみ出し、通行中の一般車両と接触し車両の一部を破損させた。				
事故原因等	<ul style="list-style-type: none"> <li>・可動式防音シート設置において、転倒防止対策がなされていなかった。</li> <li>・強風注意報が出ていたにもかかわらず、風対策が行われていなかった。</li> </ul>				
改善策等	<ul style="list-style-type: none"> <li>・防音対策として、2t箱車に防音シートを設置した車両を使用する。</li> <li>・作業手順書(防音対策車両の設置作業)を追加する。</li> <li>・防音対策車両の始業前点検表、安全巡回時点検表を新たに作成し、点検を行う。</li> </ul>				
類似工事(他工事)へ活用できる対策等	<ul style="list-style-type: none"> <li>・現道工事で可動式防音シートを設置する場合は、2t箱車に防音シートを設置した車両を使用する。</li> <li>・作業手順書(防音対策車両の設置作業)を作成する。</li> <li>・防音対策車両の始業前点検表、安全巡回時点検表を作成し、点検を行う。</li> </ul>

- (1) 防音対策として、2t箱車に防音シートを設置した車両を使用する。
- (2) 作業手順書(防音対策車の設置作業)を追加する。
- (3) 防音対策車両の始業前点検表、安全巡回時点検表を新たに作成し、点検を行う。
