事故種類	労働災害	発生日時	平成28年5月13日 9時45分	事故当事者	1次下請け
事故区分	機器取扱	年齢性別	54歳男性	職種	鉄筋工
被災程度(全治)	右人差し指先切断(全治:未定)				
事故概要	橋脚躯体の鉄筋(D32 L=7.2m)を鉄筋縦吊クランプにて1本毎に吊り降ろしし配筋していたが、下請企業の判断で5本束ねて、吊りワイヤーで設置箇所に吊り下ろしを実施したところ、足場上で鉄筋を支えていたクレーン合図者(被災者)が、鉄筋と吊りワイヤーとの間に右手人差し指を挟み、指先を損傷した。				
事故原因等	<ul style="list-style-type: none"> 作業手順書と異なった、鉄筋吊り込み作業を行った。 使用した工具が不適切であった。(材料の重量・形状にたいして、使用したワイヤー径が大きかったため、十分に加締できなかった)。 合図者が玉掛資格者でなかったため、クレーン作業の作業方法を熟知していなかった。(吊り荷を直接手で触る) 				
改善策等	<ul style="list-style-type: none"> 作業手順書の遵守 作業手順を変更しない。変更する場合は元請け企業の技術者と協議する。 吊り荷の位置を調整する場合の措置 吊り荷の位置を調整する場合は、直接手で行わない。(誘導ロープ、ハッカー又は栈木を使用) 作業指示の充実 ①作業前ミーティング時に作業手順書を作業員全員が把握しているか確認する ②作業前の点検に元請け企業の技術者も立ち会って、使用吊り具の確認を行う。 施工中の改善 ①施工中は、元請け企業の技術者が監視する。 ②合図者は、玉賭けの資格を持った作業員が実施する。 				
類似工事(他工事)へ活用できる対策等	<ul style="list-style-type: none"> 作業手順書の遵守を徹底する。 吊り荷の位置を調整する場合は、直接手で行わない。(誘導ロープ、ハッカー又は栈木を使用) 規格にあった専用の吊り金具を使用する。

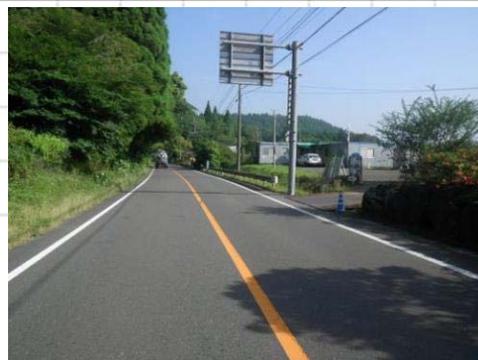
事故状況図

事故種類	公衆災害	発生日時	平成28年5月18日 12時35分	事故当事者	元請
事故区分	交通事故	年齢性別	59歳,男性	職種	現場代理人
被災程度(全治)	第三者運転手 : 右肩打撲・左肘打撲・右母指打撲・右下腿打撲(全治7日)				
事故概要	散水車(4t)に吸水後、現場事務所に駐車しようと右折したところ、前方から走行してきた対向車と正面衝突した。				
事故原因等	<ul style="list-style-type: none"> ・現場事務所入口が狭く、大回りすることに気を取られ、右折手前で前方確認をしなかったため、前方から直進してきた対向車に気付くのが遅れた。 ・通常、散水業務を行う作業員が、休みだったため、現場代理人が代わりに散水業務を行ったが、散水車のギア操作に慣れていなかったため、運転に戸惑いがあった。 ・普段は現場に駐車するが、昼休憩の時間だったので現場事務所に駐車しようとした。 				
改善策等	<ul style="list-style-type: none"> ・交差点などは、呼称による安全確認を、1度でなく2度行う。 ・現場事務所入口に敷設してある敷鉄板を1枚増やして、入口を広げる。 ・散水業務に慣れていない作業員が運転する場合は、二人で乗車する。 				
類似工事(他工事)へ活用できる対策等	<ul style="list-style-type: none"> ・現場代理人は現場のマネジメントに集中する。(作業員とならないこと) ・現場事務所の間口を適切な広さを確保する。

※ 走行速度10km/h程度で右折

※ ブレーキをかけたが間に合わず

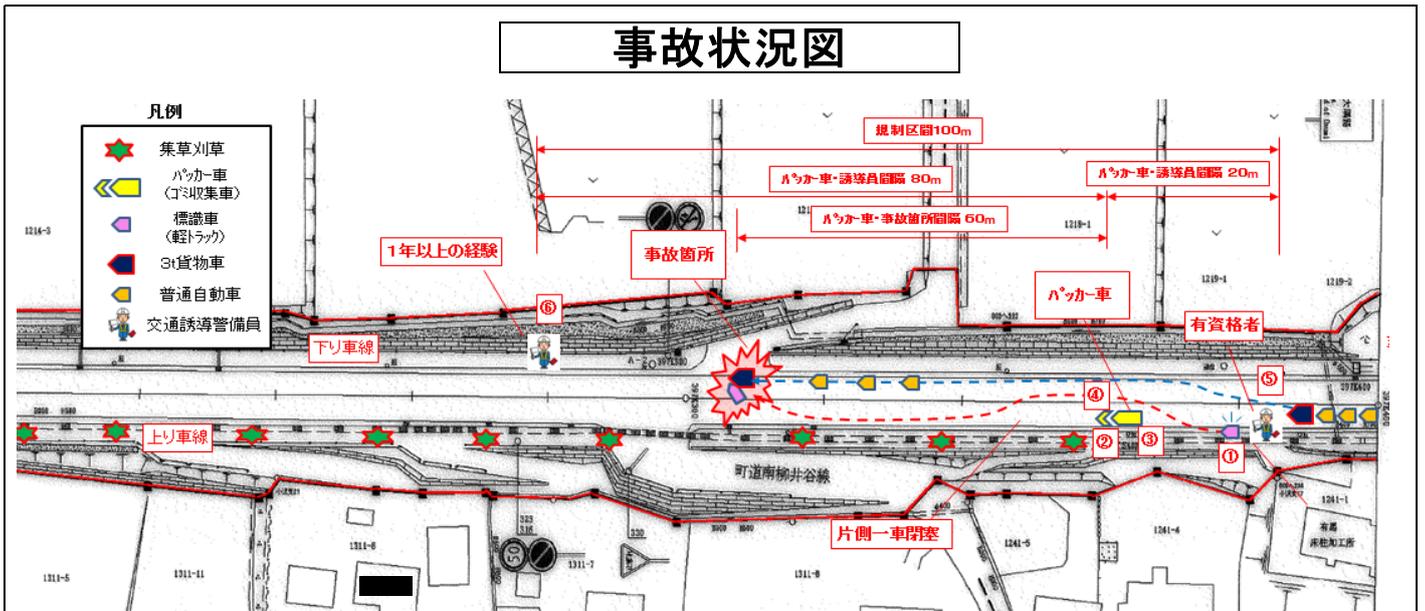
事故種類	公衆災害	発生日時	平成28年05月19日15時35分	事故当事者	元請け
事故区分	交通事故	年齢性別	28歳男性	職種	作業員
被災程度(全治)	標識車(軽トラ)右側方部損傷 一般車両(3tトラック)左前方部損傷(ライト、バンパー部、サイドミラー)				
事故概要	2車線道路で1車線を移動規制しながら刈草の積込作業中、規制のため配置していた標識車(軽トラック)下に刈草の一部が風で入り込んだため一時的に移動。その際、誘導員に移動することだけ伝え、規制区間途中の脇道に入ることを伝えなかったため、誘導員は停車させていた一般車両(4台)を標識車の後に走行させた。走行開始から70m付近で現場責任者は後続車は後ろをついてくると思い込み、後方確認せず脇道への右折を開始、その直後後方から走行してきた先頭車両(3tトラック)と衝突した。				
事故原因等	①路上作業の規制中に標識車を現場責任者が移動させた。 ②標識車が移動する際に一般車両を通行させた。 (交通誘導員へ途中右折説明なし) ③標識車が右折する際に後方確認をしなかった。				
改善策等	①路上作業中は標識車を規制箇所より原則移動させない。 現場責任者の職務内容を明確にし遵守させる。 ②標識車を移動せざるを得ない場合には、交通誘導員との意思疎通を図り、一般車両を停止させた後移動させる。 ③車両を移動する場合には、前方後方確認を徹底する。 以上を実行するために (1)移動規制の作業手順を手順書に明記し、徹底させる。 (2)簡潔な作業手順書を作成し、車両に掲示する。 (3)「前方・後方確認ヨシ!」等の注意喚起シールを標識車及びパッカー車の車内外に明示し、安全確認の徹底を図る。				
類似工事(他工事)へ活用できる対策等	・移動規制について手順書に明記し、交通誘導員を含む作業関係者全員に徹底させる。かつ車両にも掲示する。

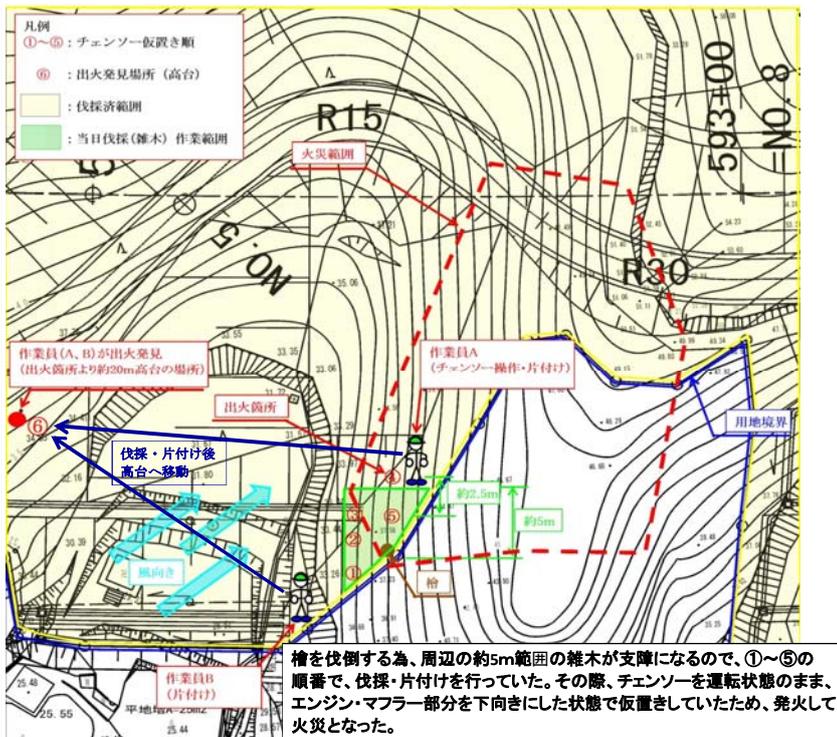
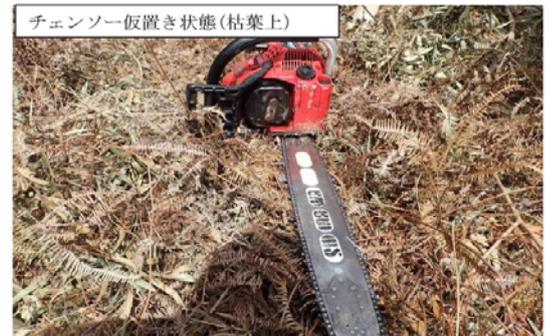
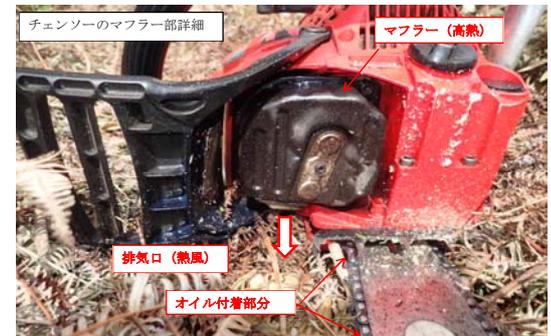
事故状況図

事故種類	公衆災害	発生日時	平成28年5月20日 10時05分	事故当事者	1次下請け
事故区分	機器取扱	年齢性別	20歳 男性	職種	伐木工
被災程度(全治)	民地(2地権者)の杉 160本を焼失				
事故概要	<ul style="list-style-type: none"> ・伐木前に周辺の雑木(直径5~10cm)をチェーンソーにて伐採・片付けの繰り返し作業を行っていた。 ・雑木の伐採が完了した後、次に檜の伐倒作業を行う前、遠方から確認するために20m程度離れた高台へ移動し、檜を目視した時に、近くに火が付いている事に気付いた。 ・人手で消火作業を行ったが、風が強かったため、火が燃え広がった。 				
事故原因等	<ul style="list-style-type: none"> ・チェーンソーによる伐木作業において、集積作業の際にチェーンソーのエンジンを停止せず枯れ草の上に置いていたことで、エンジン部に蓄積された熱が、枯れ草に移り、それが引火して山林に燃え広がった。 ・事故原因は、チェーンソーを手放す際に、エンジン停止を怠ったこと、また、そのチェーンソーを燃えやすい枯れ草の上に置いたことによるもの。 				
改善策等	<ul style="list-style-type: none"> ・チェーンソーの始業前点検を行う。 ・チェーンソー作業時は、小型消火器を携行し、別途見張員を配置する。 ・チェーンソー作業時に、異音・異臭が発生したら直ちに作業を中止し点検を行う。 ・作業を中断する際は、チェーンソーのエンジンを停止し、可燃物のない場所に敷かれた防災シート(1m×1m)の上に、エンジン部が触れないように置く。 ・作業終了時は、伐木箇所の点検を行う。 				
類似工事(他工事)へ活用できる対策等	<ul style="list-style-type: none"> ・安全教育の徹底(チェーンソーの取り扱いの確認等)。 ・チェーンソー作業時は、小型消火器を携行する。 ・作業を中断する際は、チェーンソーのエンジンを停止し、可燃物のない場所にエンジン部が触れないように置く。 ・作業終了時は、伐木箇所の点検を行う。

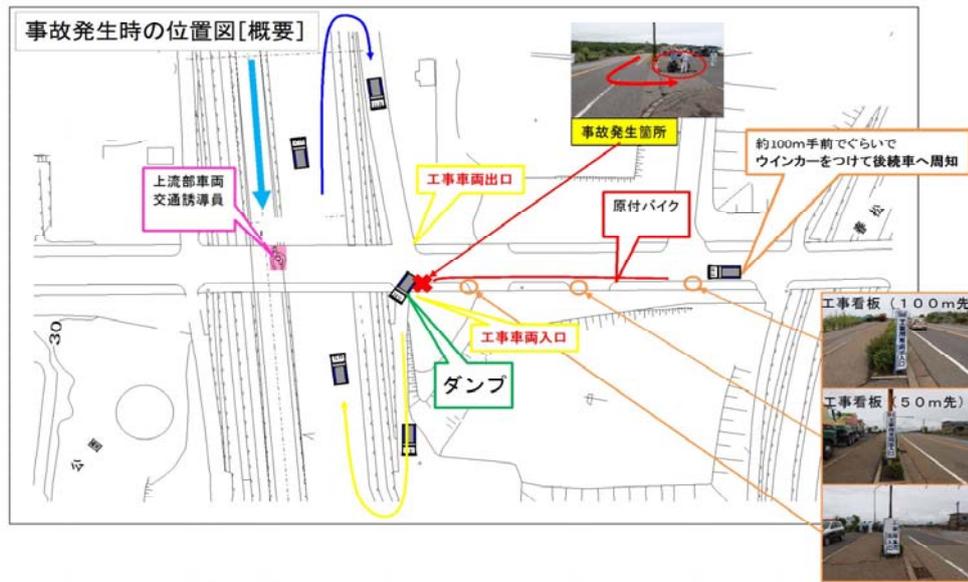
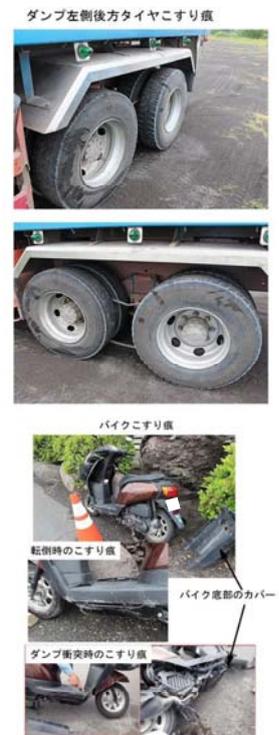
事故状況図

事故種類	公衆災害	発生日時	平成28年5月25日 9時40分	事故当事者	一般人
事故区分	交通事故	年齢性別	38歳 男性	職種	
被災程度(全治)	右第7肋骨骨折(打撲)、左膝・右下髄挫減創、全身打撲傷(全治40日)				
事故概要	10tダンプトラックで除石した土砂を土捨場へ搬出し、現場へ戻り、現場の入口で左折する際に後方から走行してきた原付バイクが転倒し、10tダンプトラックと接触した。その際、原付バイクの運転者は転倒に伴い負傷。				
事故原因等	<ul style="list-style-type: none"> ・ダンプ運転手の道路交通法違反(安全運転義務違反:左後方確認不足) ・原付バイク運転手の道路交通法違反(スピード超過及び左からの追い抜き) ・原付バイク運転手の脇見運転 				
改善策等	<ul style="list-style-type: none"> ・作業手順書の見直し(現場出口、入口の注意記載、一人危険予知活動の見直し) ・安全教育の再徹底(上記資料等による) ・工事看板「これより左後方確認せよ」の追加(ダンプ運転手に対して) ・カーブミラーの設置(ダンプ運転手左後方確認用) ・交通誘導員(徐行員)の設置 				
類似工事(他工事)へ活用できる対策等	<ul style="list-style-type: none"> ・作業手順書の見直し(現場出口、入口の注意記載、一人危険予知活動の見直し) ・工事看板「これより左後方確認せよ」の追加(ダンプ運転手に対して) ・交通誘導員(徐行員)の設置

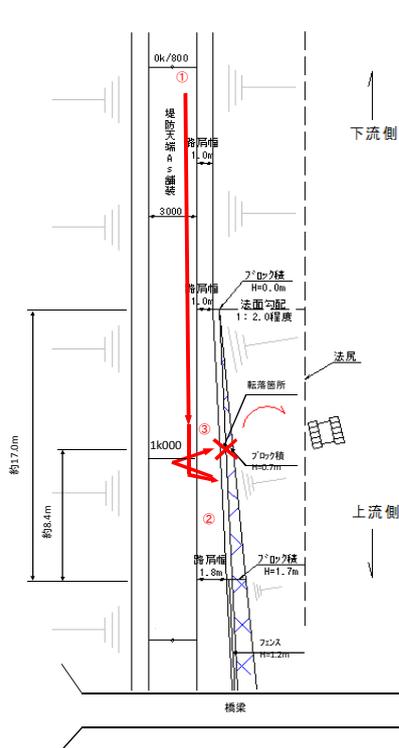
【事故現場平面図】

①
0k800付近より上流に向けて、川表天端肩部を除草。

②
1k000を過ぎたところでUターンし、法面の除草作業を行う為、法肩より法面を降りようとした。しかしそこは高さ約0.7mのブロック積み部であったが、オペレーターはブロック積み部がないものと判断し、安全確認をせず進入し機械ごと転落した。

③
除草機械より投げ出されたオペレーターは約4.5m下方へ転落、後から転落してきた除草機械の下敷きになった。
