事故種類	労働災害	発生日時	平成28年7月7日 9時05分	事故当事者	元請け
事故区分	飛来・落下	年齢性別	49歳,男性	職種	現場代理人
被災程度(全治)	骨盤骨折、左側足関節骨折、右肩腕部骨折、左側膝関節骨折(全治2ヶ月)				
事故概要	<ul style="list-style-type: none"> <li>・補強土壁の壁面前面の埋戻を行うために取上線の測量及び写真撮影を行う施工管理業務を行っていた。</li> <li>・寸法マーキング測量のため箱尺を壁面側に立てたところ壁面材を固定している固定材(クランプ)が支障となる事態が発生。</li> <li>・この状況を見た現場代理人は外すよう補強土壁上部にいる監理技術者に指示し、クランプを取り外したことにより壁面天端材が転倒、落下し下敷きとなった。</li> </ul>				
事故原因等	<ul style="list-style-type: none"> <li>・ハーフパネル(H=580)を標準タイプ(H=1200)と誤認識していた(ストリッパー及び上層盛土が未施工の状態)</li> <li>・上記の状態でもクランプを外したこと。</li> <li>・施工計画書及び作業手順書においてクランプの使用が未記載かつ壁面落下の認識不足。</li> <li>・翌日以降の天候(大雨)であり残工事の施工管理から焦りが生じていた。</li> </ul>				
改善策等	<ul style="list-style-type: none"> <li>・ストリッパー及び上層盛土完了が確認できる壁面材に着色し見える化を実施。</li> <li>・ハーフパネルであることが確認できる壁面材に着色し見える化を実施。</li> <li>・壁面固定材のクランプに「外すな」を記入し注意喚起。</li> <li>・施工計画書へクランプを取り外す場合「クランプの取り外しは元請けと施工会社のダブルチェックを行った結果、安全確認された場合にのみ可能とする。」旨、記載。</li> <li>・工事従事者全員による事故防止対策会議を開催し作業手順書の再確認及び徹底を図るとともに現場支援体制の強化、毎週の社内安全パトロールを実施。</li> </ul>

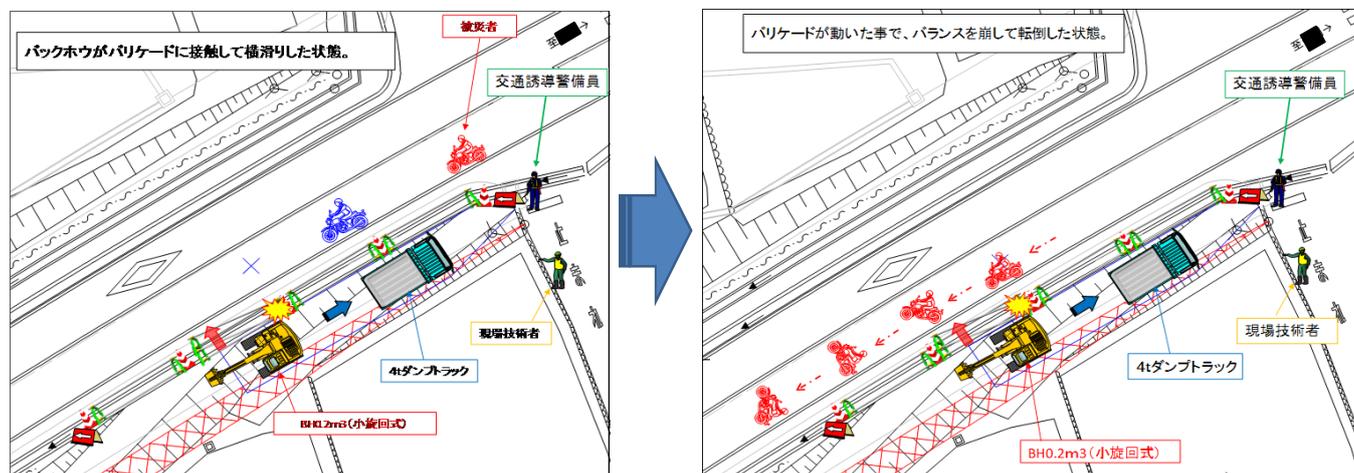
## 事故状況図

事故種類	公衆災害	発生日時	平成28年7月16日 11時35分	事故当事者	1次下請け
事故区分	建設機械	年齢性別	28歳 女性	職種	一般の方
被災程度(全治)	左上肢打撲傷、右肘擦過傷、両膝擦過傷。現在、リハビリ中。(1ヶ月程度の予定)				
事故概要	国道沿いのブロック積床掘作業中において、バックホウ(0.2m3級)が後進した際、単管バリケードに接触し、反動でバリケードが動いたことで、走行中の自動二輪車がバランスを崩し、転倒した。救急車を要請し、病院へ搬送した。				
事故原因等	<ul style="list-style-type: none"> <li>・周囲を十分確認せずにバックホウを後進させたこと。</li> <li>・バックホウがバリケードに近寄り過ぎていた為。</li> </ul>				
改善策等	<ul style="list-style-type: none"> <li>・基本、バックホウの移動について、進行方向に旋回し前進する。ただし、やむを得ずバックホウを後進する場合は、周囲を十分確認する。</li> <li>・重機オペレーターの再教育。</li> <li>・接触防止の十分な離隔を確保する為、片側交互通行規制を行う。</li> </ul>				
類似工事(他工事)へ活用できる対策等	<ul style="list-style-type: none"> <li>・基本、バックホウの移動について、進行方向に旋回し前進する。ただし、やむを得ずバックホウを後進する場合は、周囲を十分確認する。</li> <li>・接触防止の十分な離隔を確保する為、片側交互通行規制を行う。</li> </ul>

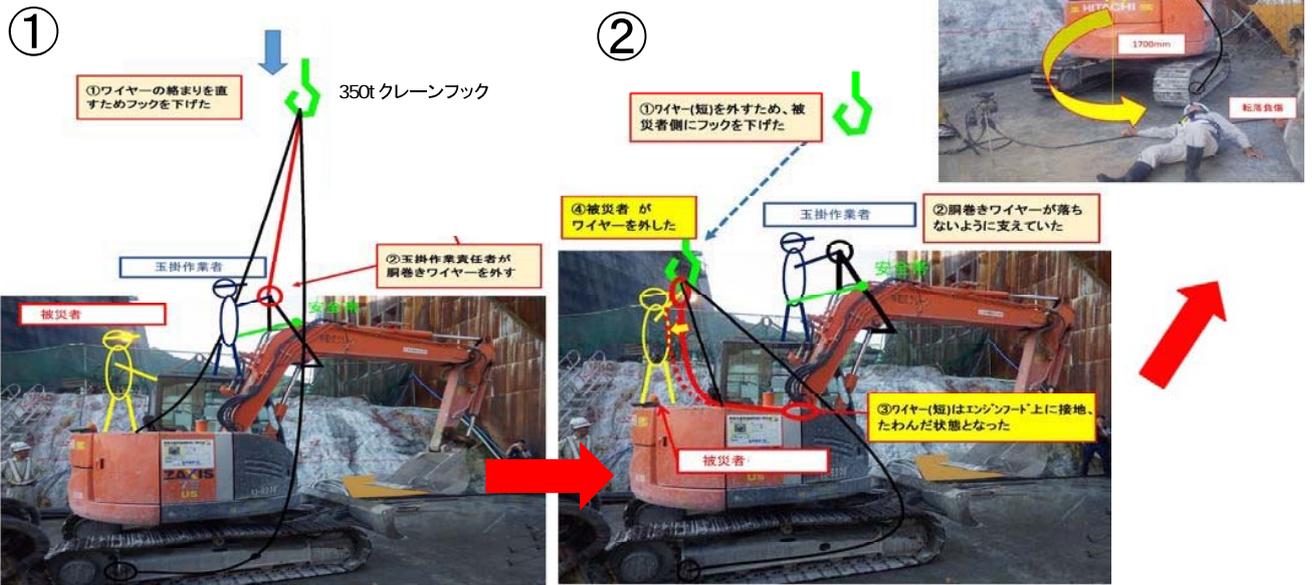
## 事故状況図

事故種類	労働災害	発生日時	平成28年7月30日 5時50分	事故当事者	1次下請け
事故区分	墜落・転落	年齢性別	62歳男性	職種	普通作業員
被災程度(全治)	後頭部挫創、頸椎捻挫、全身打撲 (休業見込み0日)				
事故概要	<p>夜間コンクリート打設作業が終了し、後片付けと朝からの作業の段取りから、0.25m3バックホウを350tクレーンで吊り上げる玉掛作業を行っていた。</p> <p>地切りしようとした際、ワイヤーが絡んでいたため、絡みを直すため、350tクレーンのフックを下げ、ワイヤーがたわんでいる状態で被災者がバックホウのエンジンルーム上でワイヤーをフックから外した。</p> <p>その際、被災者がたわんでいたワイヤーの反動でよめきバックホウから1.7m下の地面に転落した。</p>				
事故原因等	<ul style="list-style-type: none"> <li>被災者は、スポット作業届に基づき作業を行っていたが、当該重機揚重作業の配置人員ではなく、自分の作業が終わった為、応援についた。</li> <li>被災者は、片づけ作業の役割であった為、安全帯をはずしており、そのままバックホウの上に乗った。</li> <li>玉掛ワイヤーが太径(φ28mm、3m)であり、たわみによる反動が大きいことを予見できていなかった。</li> </ul>				
改善策等	<ul style="list-style-type: none"> <li>作業の責任者(職長・世話役)の指示、確認があるまで、役割外(応援含む)の作業をしない。→緊急安全大会において安全教育による周知を実施する。</li> <li>構造物現場内では「原則、安全帯完全着用」の旨を再度周知し、大型看板でも周知徹底する。</li> <li>事故現場実証に基づき具体的な手順書を作成し、関係作業員に周知する。</li> <li>ワイヤそのものに吊場所、対象吊機種を、機械の吊場所にワイヤの番号を明示する。</li> <li>吊機械に安全帯着用の専用箇所を設け明示する。</li> <li>吊りピース付バックホウに入れ替え、玉掛け作業を地上で行う。</li> <li>太径ワイヤの取り扱いの注意事項を作業員全員に周知する。</li> </ul>
