事故種類	労働災害	発生日時	平成28年8月13日 13時40分	事故当事者	1次下請け
事故区分	その他	年齢性別	48歳 男性	職種	伐木工
被災程度(全治)	左大腿骨付近骨折・右足太もも火傷・右腕骨折・右手小指骨折・右腕火傷・右手親指と人差し指の間の裂傷(全治2ヶ月)				
事故概要	支障木伐木作業中、チェーンソー及び油圧ショベル(グラブ付)でスギ(直径50cm程度)の伐木作業を行っていた。待避中に被災者は木から2.2m離れた位置でつまづき転倒し、倒れた木が枝等の影響により被災者側へ跳ね、木の下敷きになり手足を負傷した。				
事故原因等	木が倒れる際に倒れる方向に対して90度側へ退避した。本来は3.0m程度まで離れた位置まで退避する予定であったが、退避する際に2.2mの位置にあつたくぼみでつまづき、転倒した。伐木の枝葉は日当たり側のみ生えていた為、木が跳ね横転し、横転した木と地面の間に手足が挟まれた。これまでに、日当たり30本程度伐木しており、退避距離はその時の条件(木の大きさなど個人の感覚)で1.0~3.0mほど退避していた。				
改善策等	①指導員(経験年数2年以上)が作業対象木の中から、伐採に技術が必要な木(片生え、足場不良、根曲、退避箇所不良等)を選別し印を付ける。 ②伐木に技術が必要な木については、有資格者のうち2年以上の経験を持つ者が伐採する ③指導員と伐木者が一緒に、倒木方向・待避方向・待避場所について事前に検討し、伐木前に再度指導員と伐木者でシミュレーションを行う。 ④避難ルートについて確認し、転倒の原因となる倒木・草・木などは除去、穴、くぼみがある方向には待避しない。 ⑤待避場所をスプレーで明示する。 ⑥他の作業員を安全な場所に待避させ、伐採を行う。				
類似工事(他工事)へ活用できる対策等	・倒木方向・待避方向・待避場所について事前に検討し、安全確認を行う。 ・避難ルートについて確認し、転倒の原因となる倒木・草・木などは除去、穴、くぼみがある方向には待避しない。 ・待避場所をスプレーで明示する。

事故種類	労働災害	発生日時	平成28年8月30日 16時35分	事故当事者	1次下請け
事故区分	飛来・落下	年齢性別	57歳男性	職種	トンネル特殊工
被災程度(全治)	顔面裂創(全治0日)				
事故概要	トンネル坑内において、トンネル内の仮置き場で防水シート荷卸し中、ユニック車のブームがトンネル照明設備に接触したことにより、照明防護ガラスが破損し、落下したガラス片が作業員(玉掛者)の顔面に当り被災した。病院に搬送し「顔面裂創」との診断を受け、翌日退院した。第三者被害無し。				
事故原因等	①資材をトンネル側壁面に近付けて下ろすため、ユニック車のブーム先端を既設照明に近付け過ぎた。 ②資材をトンネル側壁面に近付け

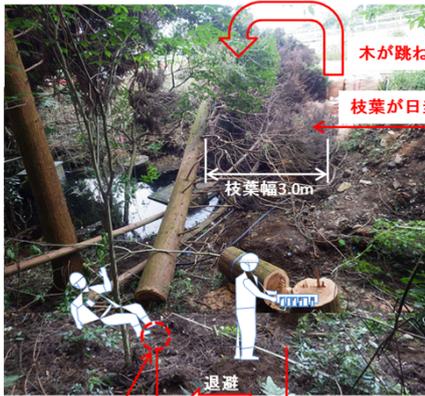
事故状況図

木が跳ねる(横転)
枝葉が日当たり側のみ生えている。

枝葉幅3.0m

くぼみの位置2.2m
退避L=2.2mの位置で転倒

退避中にくぼみでつまづき転倒する。
倒れた木が跳ね、地面と木の間に手足が挟まれる

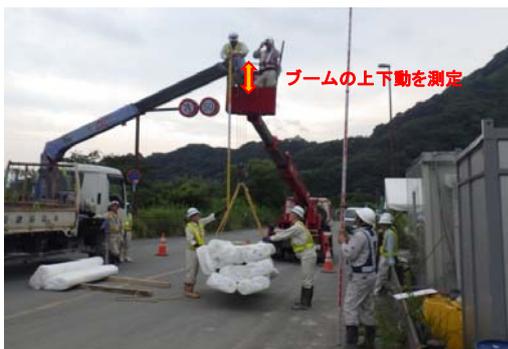
【実証実験状況】

- ・ブームが吊荷により、上下に動くことを認識していなかったため、事故が発生した。
- ・実際にどの程度上下動するのか、確認するために、実証実験を実施。
- ・ブーム先端の上下動の大きさは、吊荷が接地した時と吊上げている時のブーム先端の高さを実測することで、測定した。
