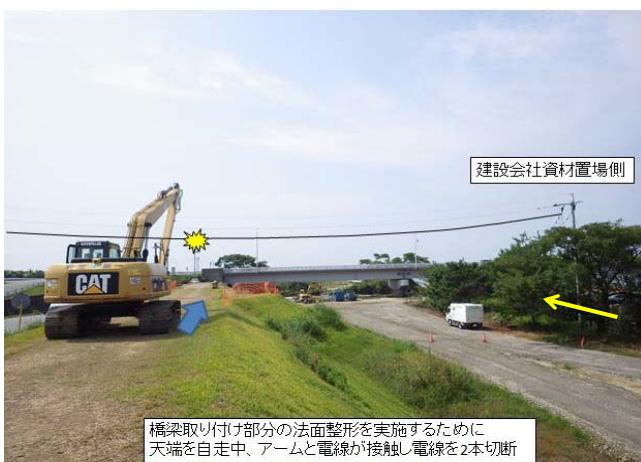
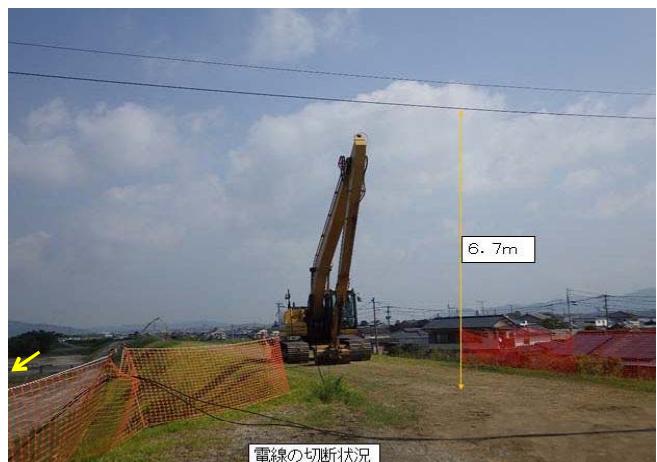
事故状況図

事故種類	公衆災害	発生日時	平成28年9月8日 8時45分	事故当事者	元請け
事故区分	切断	年齢性別		職種	
被災程度(全治)	被災なし				
事故概要	施工現場より上流側に駐機していた0.7m3ロングアームバックホウで張ブロック施工面の再整形作業を行うため、堤防天端を自走させて移動している時、電力線に接触して切断してしまった。				
事故原因等	①0.7m3のバックホウで盛土及び法面整形を実施していたが、再整形は前日の夕方に施工現場から380m上流に駐機していた別のロングアームバックホウに使用機械を変更した。 現場への移動は架空線直下を通行することから誘導員を配置する計画を立てたが、高さ制限装置の設置等の対策が不足していた。 ②前日の作業打合せや当日のKYにおいて、オペレータと誘導員の2人体制により重機移動を計画していたが、誘導員が単独で移動を行ったためアームの状態まで注意が行き届かなかった。				
改善策等	①施工方法の変更等により架空線が支障となる際は、変更施工計画書の提出及びオペレータ、作業員等の教育を徹底する。 ②架空線前後の単管ゲート、注意喚起ののぼり旗、架空線の保護カバーを設け、また、アームの格納を徹底する。				
類似工事(他工事)へ活用できる対策等	架空線前後の単管ゲート、注意喚起ののぼり旗、架空線の保護カバーを設け、また、アームの格納を徹底する。

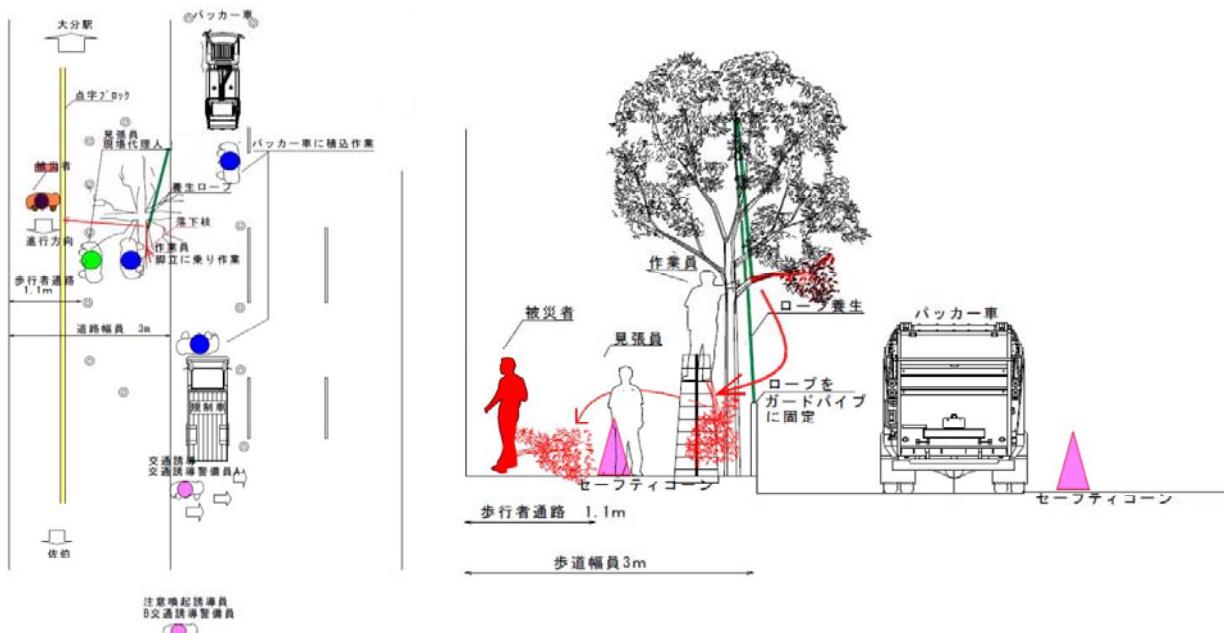
事故状況図

事故種類	公衆災害	発生日時	平成28年9月16日10時20分		事故当事者	一般者		
事故区分	飛来・落下	年齢性別	53歳男性		職種	飲食店勤務		
被災程度(全治)	右足甲打撲(全治3日)							
事故概要	歩道の高木剪定中、歩行者の通過のため、剪定枝(Φ70mm、長さ2m程度)をロープで吊った状態で、歩行者を通過させていたが、吊っていたロープが緩み、剪定枝が1.5m程度の高さより地面に落下した後、歩行者の右足甲に幹部分が当たった。							
事故原因等	<ul style="list-style-type: none"> 指示事項の切斷残の1/3以上が確保されていないにも関わらず、歩行者の通行を了解した。 ロープの控え長に十分な余裕確保するなど、結び目の定着について所要確認等がなされていなかった。 							
改善策等	<ul style="list-style-type: none"> 頭上の作業では安全確保が出来るまでは歩行者の通行を行わせない。 (切断を始めた場合は、完了まで) 基本的に手で持つて切れる大きさとする。(剪定の細分化) やむを得ず、ロープ養生を行う際は、補助者により結び目を確認し、一度ロープを強く引っ張り定着を確認する。 上記の工程については作業手順書により明文化して、逐次、作業者に提示して指示する。 							
類似工事(他工事)へ活用できる対策等	<ul style="list-style-type: none"> 基本的に手で持つて切れる大きさとする。(剪定の細分化) やむを得ず、ロープ養生を行う際は、一度ロープを強く引っ張るなど定着を確認する。 作業手順書を作成し、作業員にその遵守の徹底を指導する。

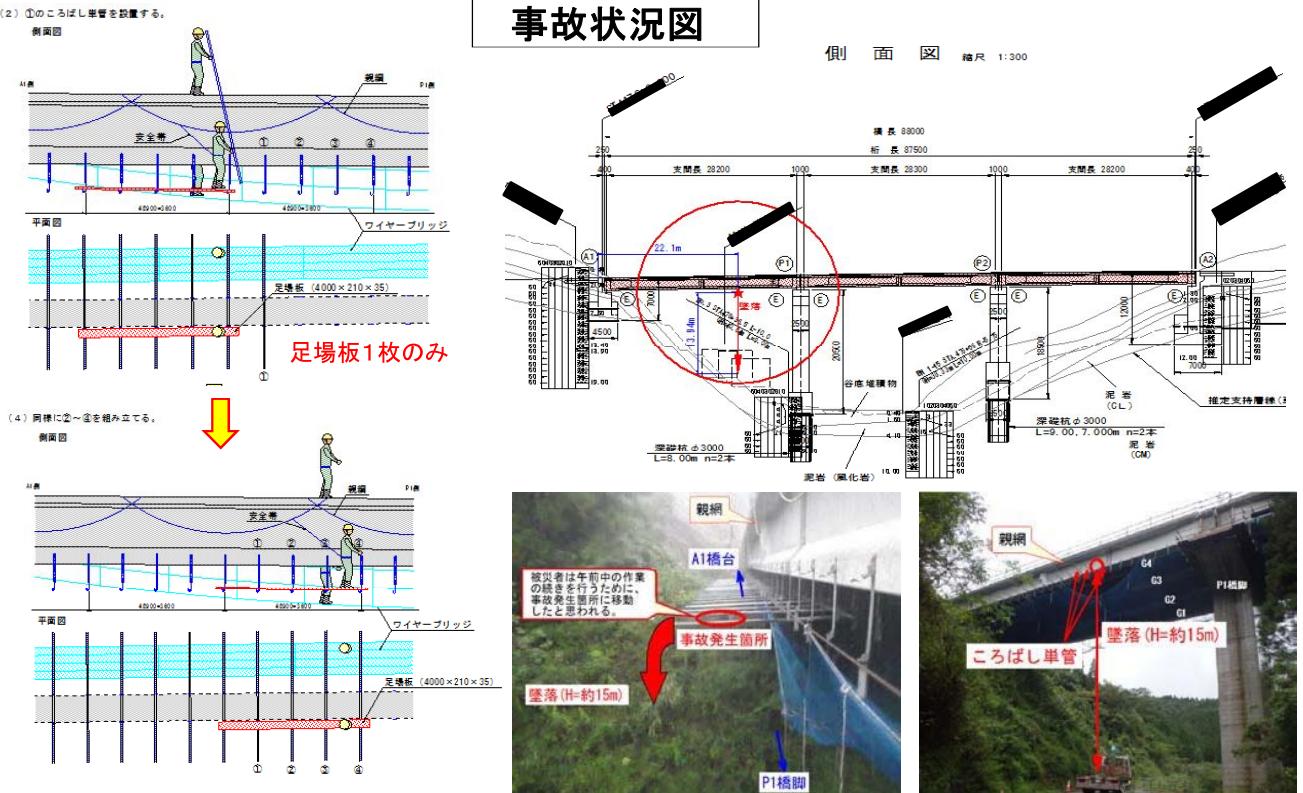
事故状況図

機密性2情報									
事故種類	労働災害	発生日時	平成28年9月19日 13時20分	事故当事者	1次下請け				
事故区分	墜落・転落	年齢性別	31歳男性	職種	とび				
被災程度(全治)	肺挫傷により死亡								
事故概要	A1～P1の主桁下の吊り足場の組み立て作業中に、作業員(被災者:とび)が主桁の約15m下に停めていたユニック車の荷台に墜落した。								
事故原因等	<p>作業手順書では、ころばし単管の設置作業を、A1側から足場板2枚を交互に進め、緊結し、作業床を作りながら行うことになっていたにもかかわらず、午前中、A1側から足場板1枚をずらせながら単管設置作業を進めていた。</p> <p>午後の作業再開時に、作業員が主桁下から、張り出した単管上の足場板上へ出る際に、何らかの事象により足場板とともに墜落した。</p>								
改善策等	<ul style="list-style-type: none"> ・耳桁の外側において、作業のしやすい場所に親綱を追加配置する。 ・可能な範囲においては、高所作業車を用いて、ころばし単管の設置・解体を行う。 ・進捗状況に合わせて桁間を横断する通路を足場板で設ける。桁間横断通路は1径間当たり3箇所設置する。 ・写真等を活用した、より具体的な作業手順書を作成し、地組にて訓練を行い、作業手順を理解させる。 ・全作業に対して作業内容及び安全指示の周知徹底を図るために、昼礼及び午後からの作業に関するヒトリKYを実施する。 ・元請の安全管理として、安全専任者を1名追加配置する。 ・現場内にモニターカメラを設置し、現場事務所にモニターでリアルタイムに確認できる体制を構築する。 ・店舗安全パトロールを2回/月実施する。(現行1回/月) ・新規入場者及び再入場者にはヘルメットにシールで明示(入場後1週間)し、安全巡回時等の監視・指導を強化する。 								
類似工事(他工事)へ活用できる対策等	<ul style="list-style-type: none"> ・耳桁の外側において、作業のしやすい場所に親綱を追加配置する。 ・写真等を活用した、より具体的な作業手順書を作成し、地組にて訓練を行い、作業手順を理解させる。 ・全作業に対して作業内容及び安全指示の周知徹底を図るために、昼礼及び午後からの作業に関するヒトリKYを実施する。
